道路法面施設の適切な維持管理に向けて ～（主）春日栗柄線 栗柄峠の事例

小薮 あゆみ

兵庫県 丹波土木事務所 公園砂防課（〒669-3309 兵庫県丹波市柏原町柏原 688）

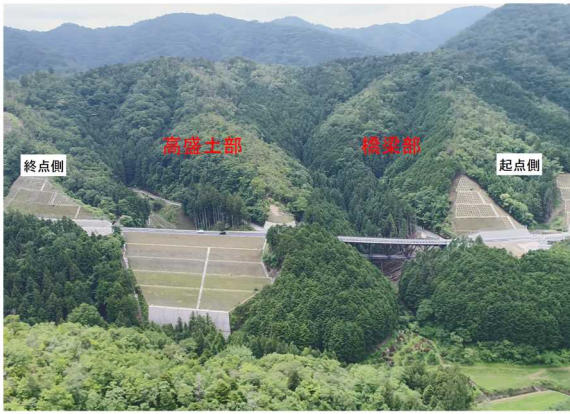
写真-2 高盛土部および橋梁部

写真-2 に示すとおり、高盛土部は既存の溪流を跨いで盛土するため、高盛土の底部にはアーチカルバートを設置し、溪流の機能を維持した後、盛土を行っている。

2015（平成 27）年に部分供用を開始し、約 3 年が経過した 2018（平成 30）年 5 月、全線供用に向け、高盛土部の路面高を計測したところ、高盛土区間全体がほぼ均等に 6～10cm の沈下が観測されたため、2018（平成 30）年 6 月の供用後半年間、計測を継続したが、計測値に明らかな変化はみられなかった。また、壁面材からの土砂流出や高盛土部の上載盛土部における法面や排水施設には、目視では目立った変状は認められなかったため、部分供用開始から全線供用までの約 3 年間に盛土材料の不均質性による圧密沈下が発生したものと考えられる。

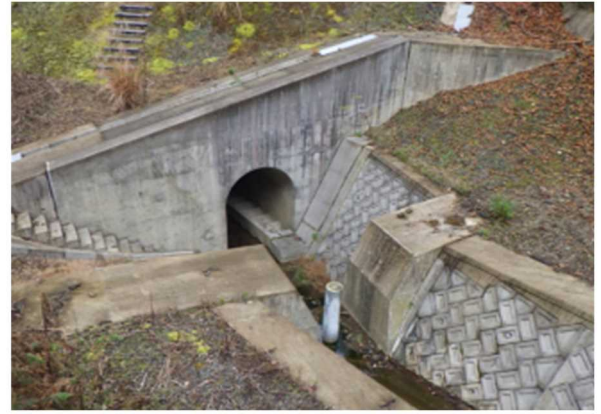
写真-3 アーチカルバート上流側状況

アーチカルバート断面が閉塞した場合、谷部は高盛土部を堤体とするダムとなり、盛土部が水で飽和し、盛土崩壊に至ることが想定されるため、アーチカルバート上流側に流木捕捉を設置し、閉塞対策を行った（写真-3）。

高盛土底部にあるアーチカルバートの閉塞状況は、路面巡視では確認できず、高盛土部を底部まで下り

て、目視確認する必要がある。

また、アーチカルバート断面を閉塞させないように倒木や流木、土砂流入状況、周囲の山林の状況を日常的に確認する必要があり、状況によっては事前に撤去を行うなど、本来の道路管理業務以上の管理が必要となる「手のかかる施設」となってしまった。

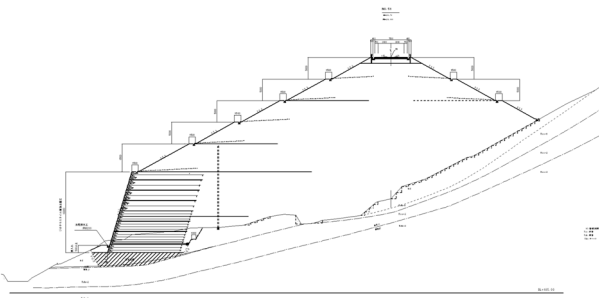
図-3 高盛土部標準横断面図

河川への影響を極力抑えるため、法裾部にジオテキスタイル補強土壁工（以下、補強土壁）壁高 $H \approx 20$ m を設置した後、流用土を活用した上載盛土 $H \approx 25$ m による2段階の盛土により構成しており、全高 $H \approx 45$ m の高盛土構造となっている（図-3）。

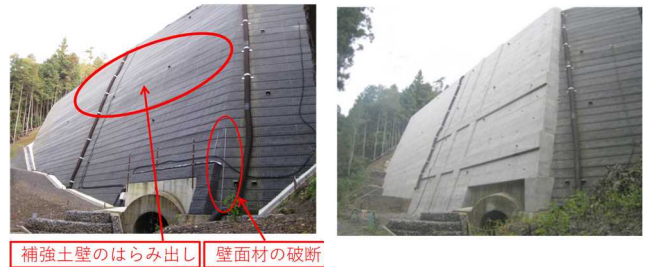
写真-4 追加補強工事前後

補強土壁の大部分が完成した時点で、補強土壁面の一部にはらみ出し、隅部では鋼製壁面材の破断が認められた（写真-4 左）ことから、現状把握と対策工検討のための変形予測を行ったところ、そのまま盛土を継続した場合、ジオテキスタイルが破断し、盛土の崩壊につながる恐れが指摘されたため、追加補強対策工事を実施することとなった。

追加補強工事は、補強土壁前面に鉄筋コンクリート（連続板）受圧板を配置したアンカー工（写真-4 右）とした。
