# 河川堤防の二重締切りにおける長期運用を踏まえた安全管理について

河川堤防の開削工事で設置される二重締切りは、延長が100m程度、設置期間が2カ年程度の規模が一般的であるが、淀川水系野洲川において、施工延長が453m、設置期間が5カ年(仮締切工事開始～堤防復旧完了まで)となる二重締切りを施工しており、長期間の安全性の確保が課題となっている。河川堤防の長大な二重締切りにおける、長期運用を前提とした安全性の確保、管理手法などについて、報告を行うものである。

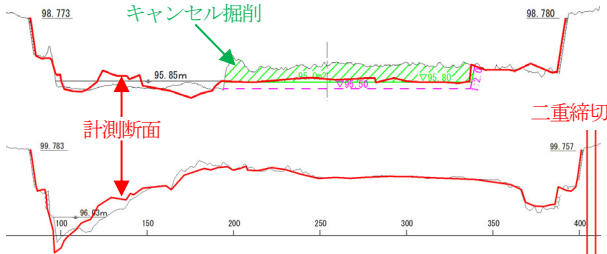
図-6 現況断面と計測断面の比較

2025年12月に河道断面計測を実施し、河積阻害の有無を検証した。キャンセル掘削断面及び二重締切設置断面のいずれにおいても著しい土砂堆積は確認されず、不等

流計算水位も現況水位を下回ったことから、河積阻害は生じていないと判断した。

なお、キャンセル掘削時から今回の計測時までの間に異常出水が発生しておらず、その影響が顕在化していない可能性が考えられるため、今後の出水後の点検においては土砂移動等の影響に十分留意する必要がある。

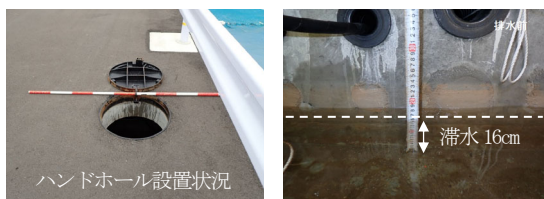
写真-1 ハンドホールの滞水状況

点検対象のハンドホールは、既設堤防上に1箇所、仮締切堤上に2箇所の計3箇所である。このうち、継続的な滞水が確認されたのは仮締切堤上の2箇所であった。

滞水深は最大16cm程度であったが、滞水痕跡を踏まえても光ケーブルとの間に十分な離隔が確保されていること、滞水の濁りや土砂の吸出しも確認されないことから、評価区分b(要監視段階)の管理レベル2と判定した。

この滞水要因としては、ハンドホール底板に設置された水抜孔が砂等により目詰まりを起こし、上部からの雨水や浸透水が円滑にされなかったことによるものと推定される。滞水への対応としては、簡易かつ確実に機能維持を図る手法として、通常点検毎に水中ポンプ等による排水処理を行い、健全な状態を維持している。
