- 橋長: 272.8m 幅員: 2.4m
- 橋梁形式: 単純鋼床板鋼桁橋(河川上)
- 対象部位・部材: 径間4 主桁、床版
- 性能カタログ(又はNETIS)番号:
BR010019-V0221
- ☆ [性能カタログへのリンク](#)

位置図、側面図及び平面図

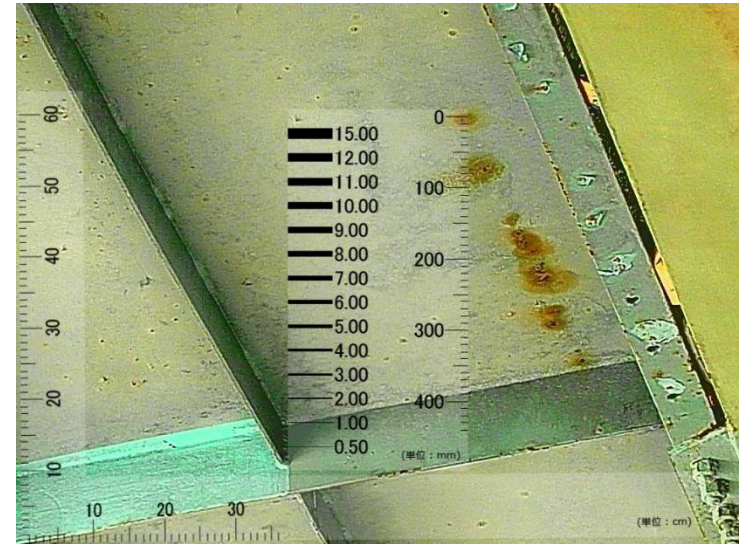
写真-2 損傷寸法計測(デジタルスケール)

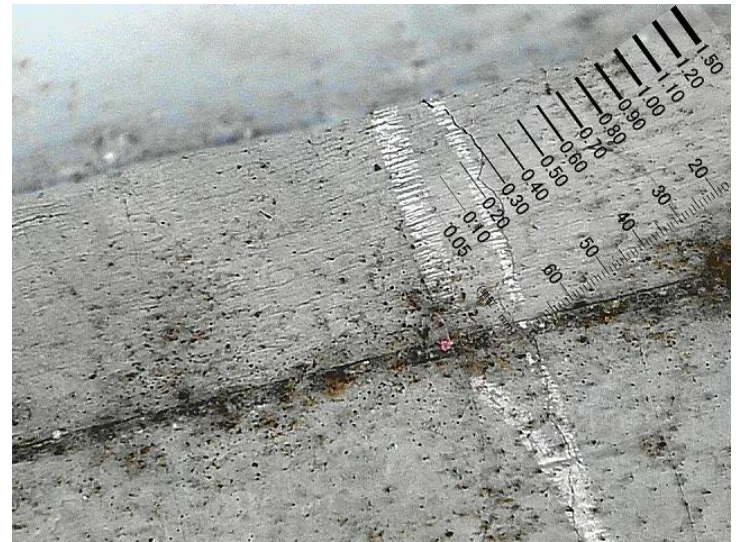
写真-4 ひびわれ幅計測 (モニター上)

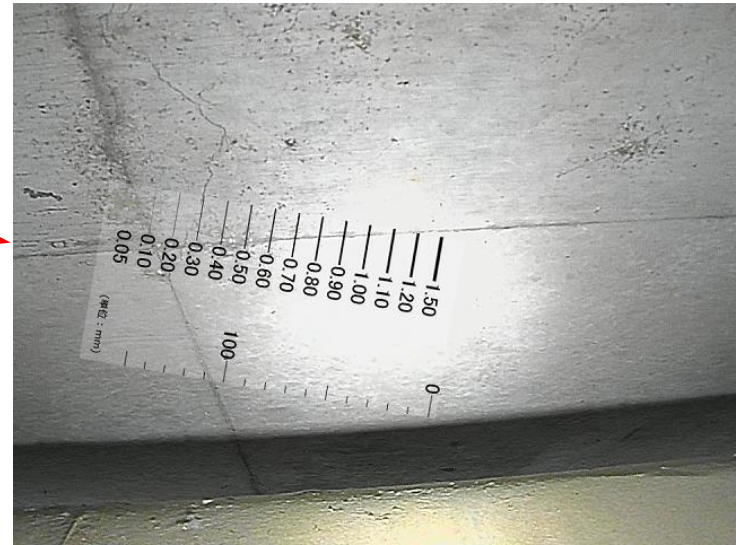
写真-4 ひびわれ幅計測 (モニター上)

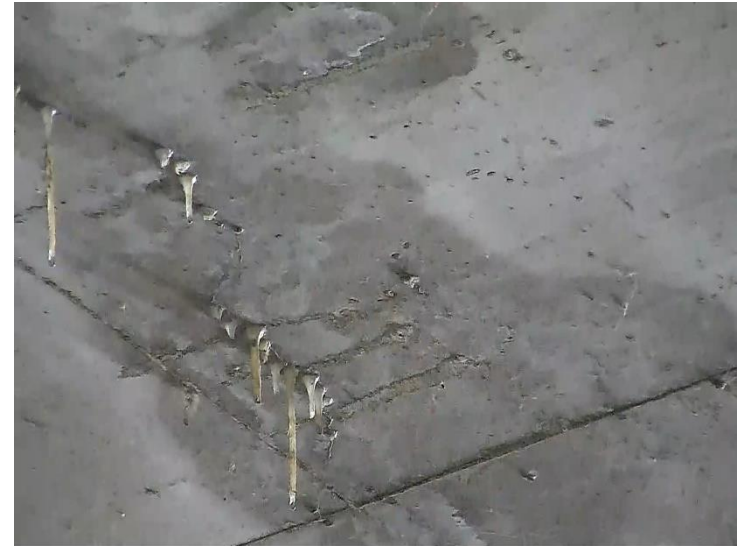
写真-2 損傷写真 (ひびわれ・遊離石灰)

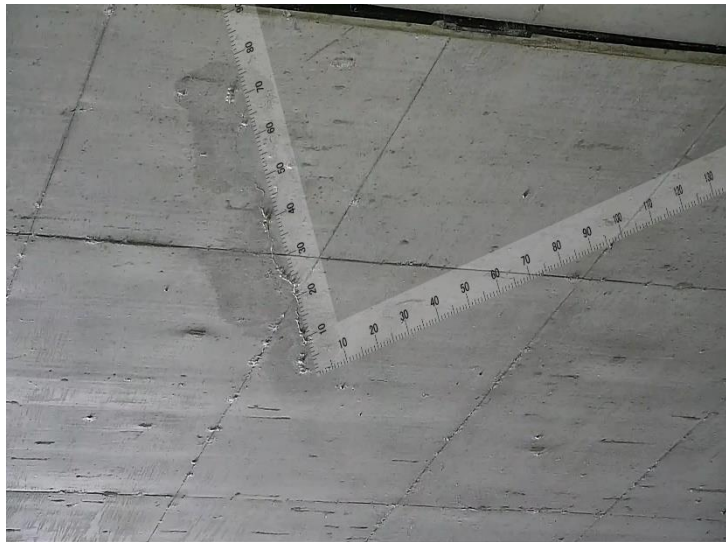
写真-3 ひびわれ延長計測(デジタルスケール)

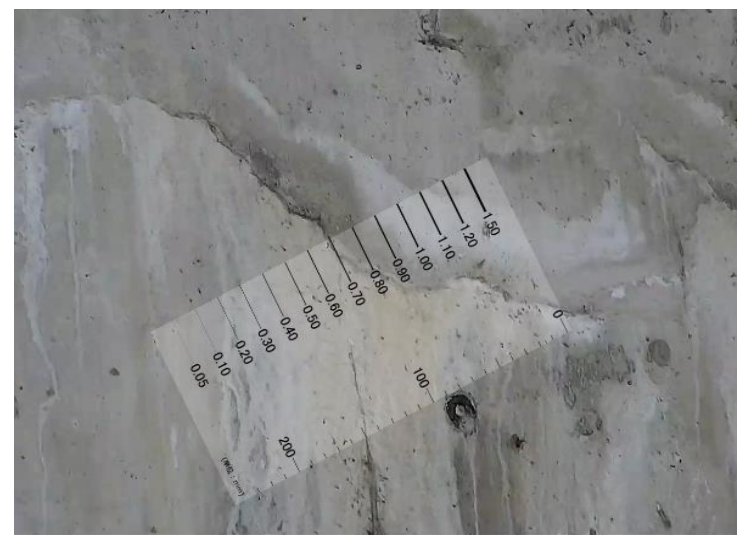
写真-4 ひびわれ幅計測(デジタルスケール)

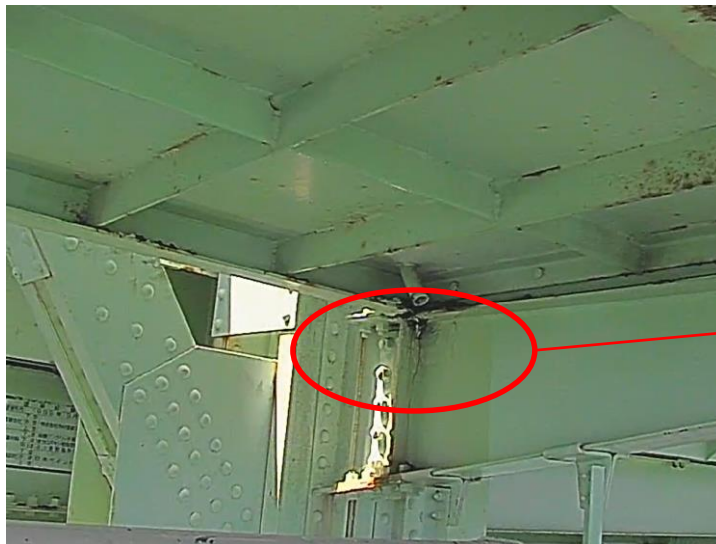
写真-3 主桁(腐食:b、防食機能の劣化:e(分類 I))

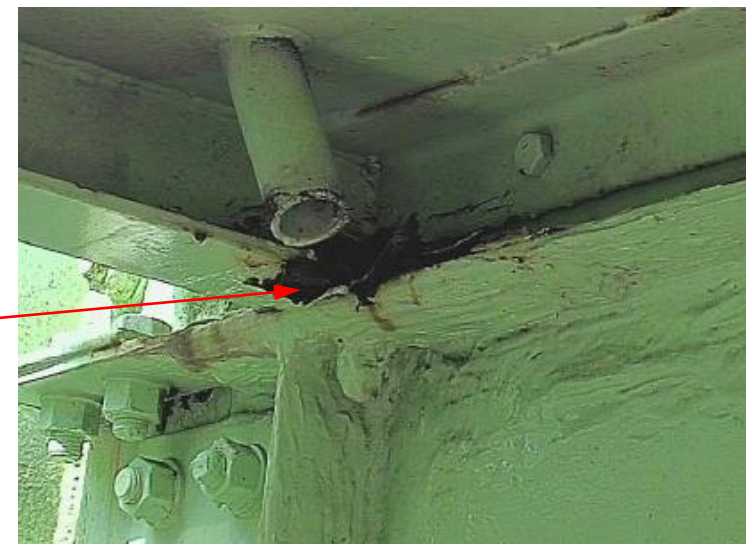
写真-4 主桁(腐食:b、防食機能の劣化:e(分類 I))

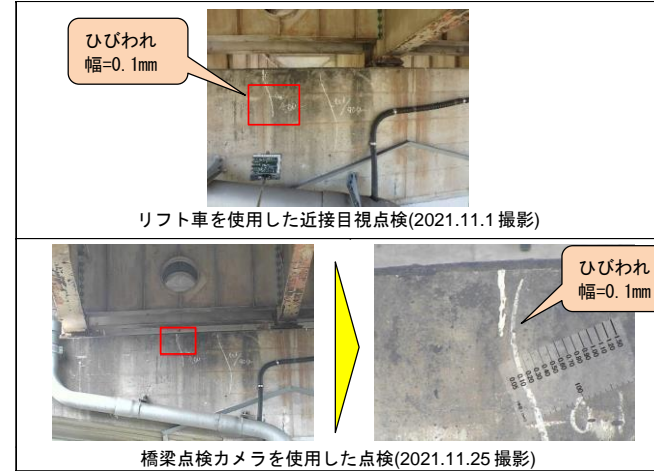
↓予め計測したひびわれを用いて精度を確認
