猪名川椎堂地区における自然環境に配慮した河道掘削工事について

近畿地方整備局 猪名川河川事務所

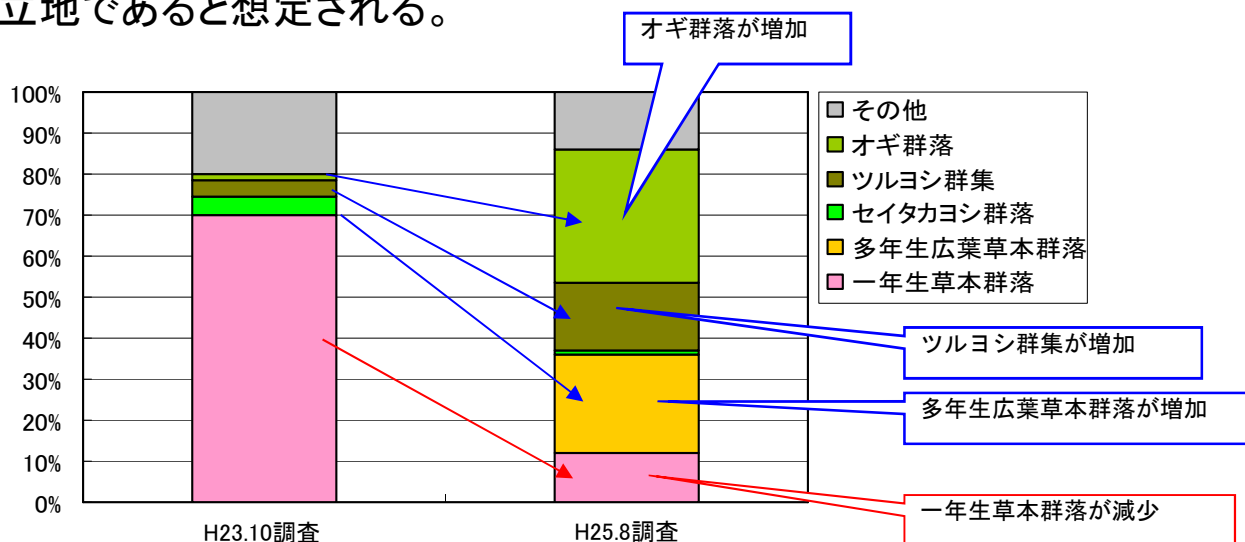
- ①工事直後は、一年生草本群落(オオイヌタデ・オオクサキビ群落など)が工事箇所全体に広がっていたが、今回の調査ではオギ群落やツルヨシ群集へと遷移していた。
- ②滞筋から離れた堤防側の掘削箇所は、セイタカアワダチソウ群落やヨモギ・メドハギ群落といった陸生の多年生草本群落が成立していた。
- ③平成22年度に保全した左岸側低水路内(3.8k~4.2k)のオギ・ヨシ群落は、現在、セイタカヨシ等が優占した状況となっている。
- ④掘削箇所の植生面積の変化は下図のとおりである。一年生草本群落が増加し、多年生草本群落やオギ群落が増加していることから、掘削範囲の多くは、出水による攪乱が少なく、安定した立地であると想定される。

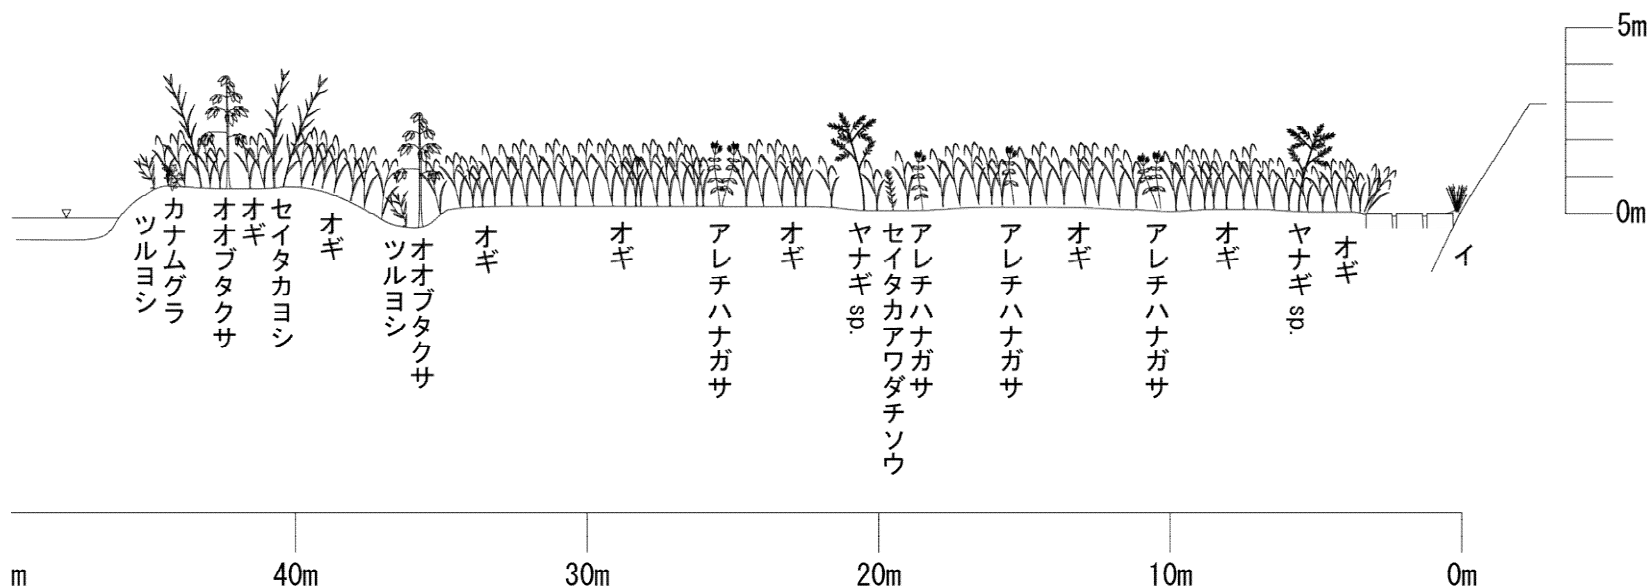
3.8k付近(3.75k)右岸 植生横断図(平成22年度掘削箇所)

⑤3.8k付近(3.75k)の掘削箇所の現況植生は、下図のとおりであり、オギ群落にまとめられる。群落にはセイタカヨシやヤナギの幼木が混成しており、セイタカヨシやヤナギ林へと遷移していくものと想定される。

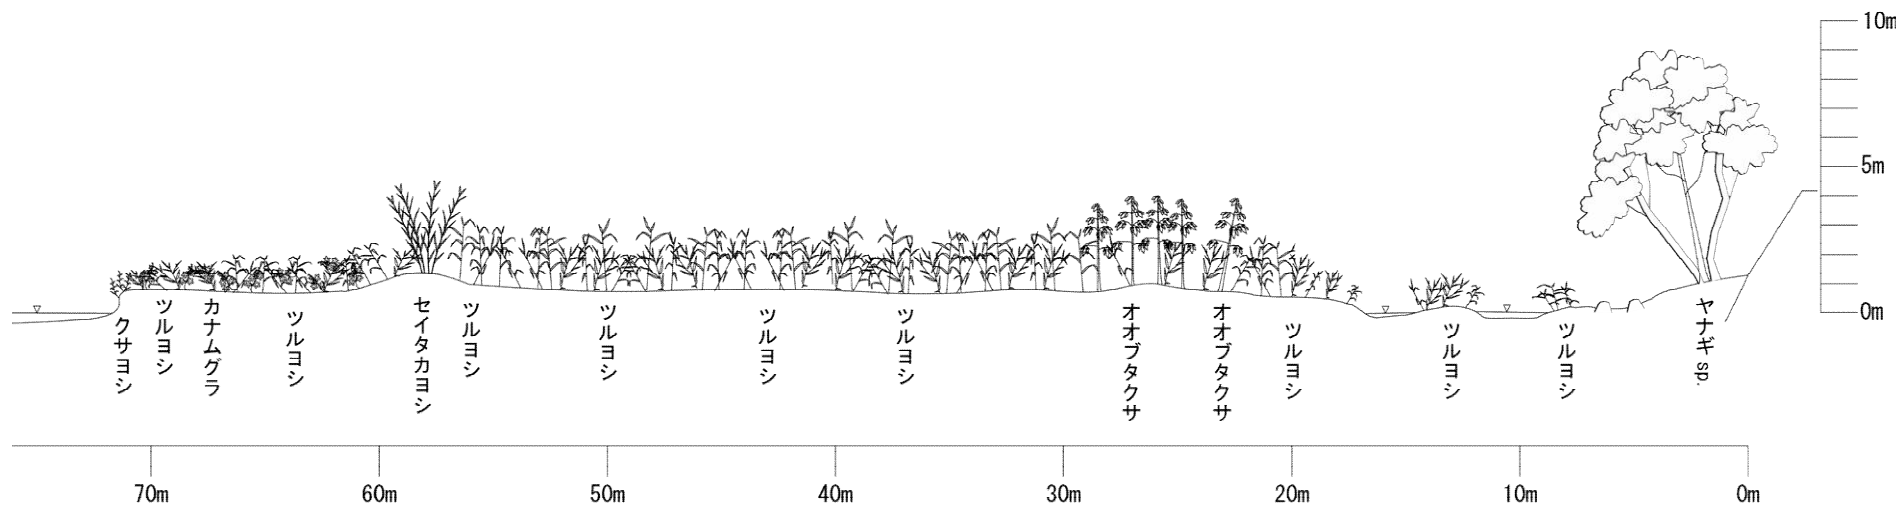
4.0k植生横断図(平成22年度掘削箇所)

⑥4.0kの掘削箇所の現況植生は、下図のとおりであり、ツルヨシ群集とオオブタクサ群落分布している。

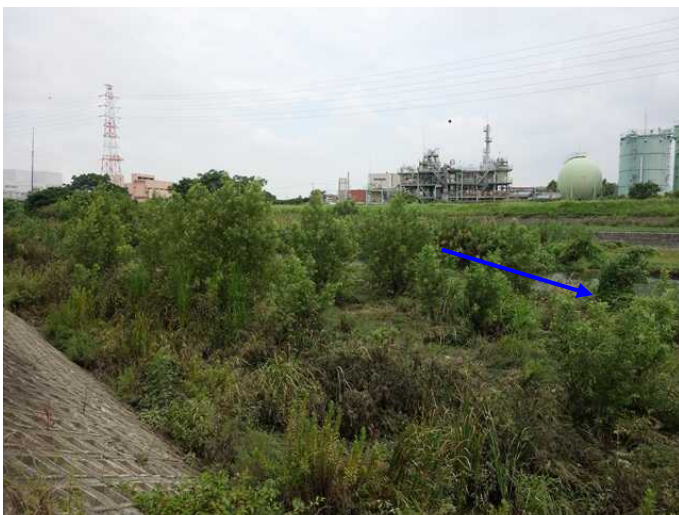
3.6k付近の状況 (H25.8.26)

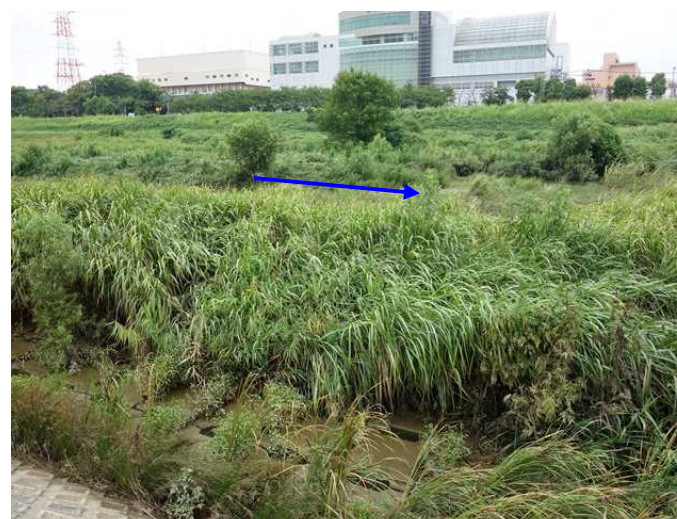
3.8k付近の状況 (H25.8.26)

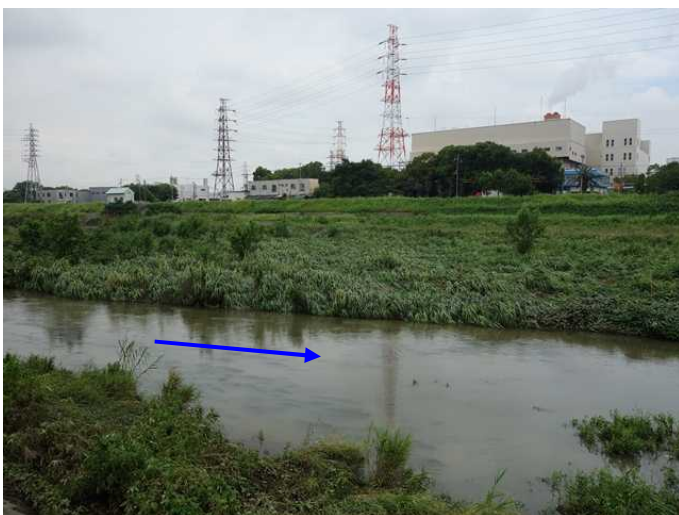
3.9k付近の状況 (H25.8.26)

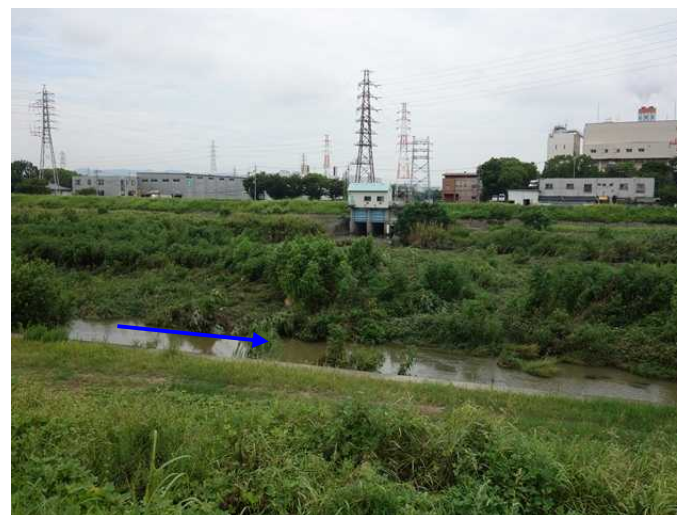
4.0k付近の状況 (H25.8.26)

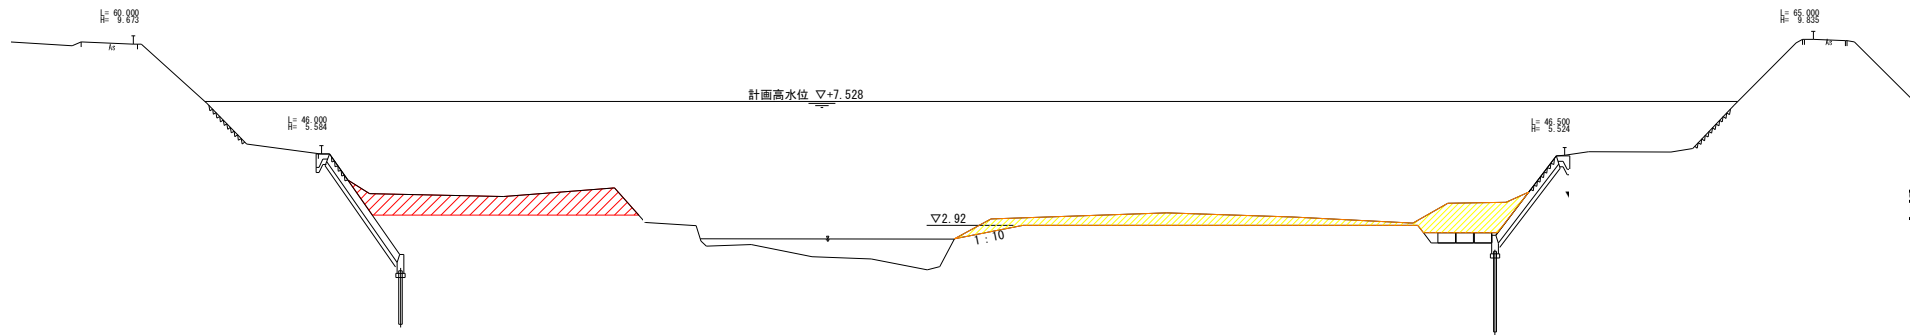
断面図(3.8k付近)

- ①掘削箇所には、設計で期待した頻度よりも冠水頻度が少なかったこともあり、ヨシ原は確認できていない。
- ②湿地生植物はほとんど確認できておらず、また、60日流量が年によって大きく異なることから、湿地環境を再生するためには、多様な流量・水位に対応できる掘削形状とすることが必要であると考えられる。
- ③掘削箇所の多くは、掘削から約2年半でオギ群落やツルヨシ群集へと植生が遷移しており、オギ・ヨシの地下茎が混入した土砂の埋戻し(敷均し)は有効であった。
- ④3.6k~3.8k付近の右岸掘削範囲には、オギ群落が成立したが、掘削高が60日冠水位よりも高いことものあり、今後、冠水頻度が少ない状態が継続すると、セイタカヨシ等へ遷移することが想定される。
- ⑤3.8k~4.0k付近の掘削範囲は、40日程度の冠水頻度でオギ群落が成立している。一方、4.1k付近の掘削範囲は、20~30日程度の冠水頻度でツルヨシ群集が成立している。
