| 事業名 | 治水事業〔河川管理施設の耐震対策〕 | | | 河川名 | 淀川水系 | | |
| 府 県 | 流域2府4県 | | | | | | |

## 淀川堤防耐震対策

## 淀川大堰、毛馬排水機場の耐震対策(毛馬)

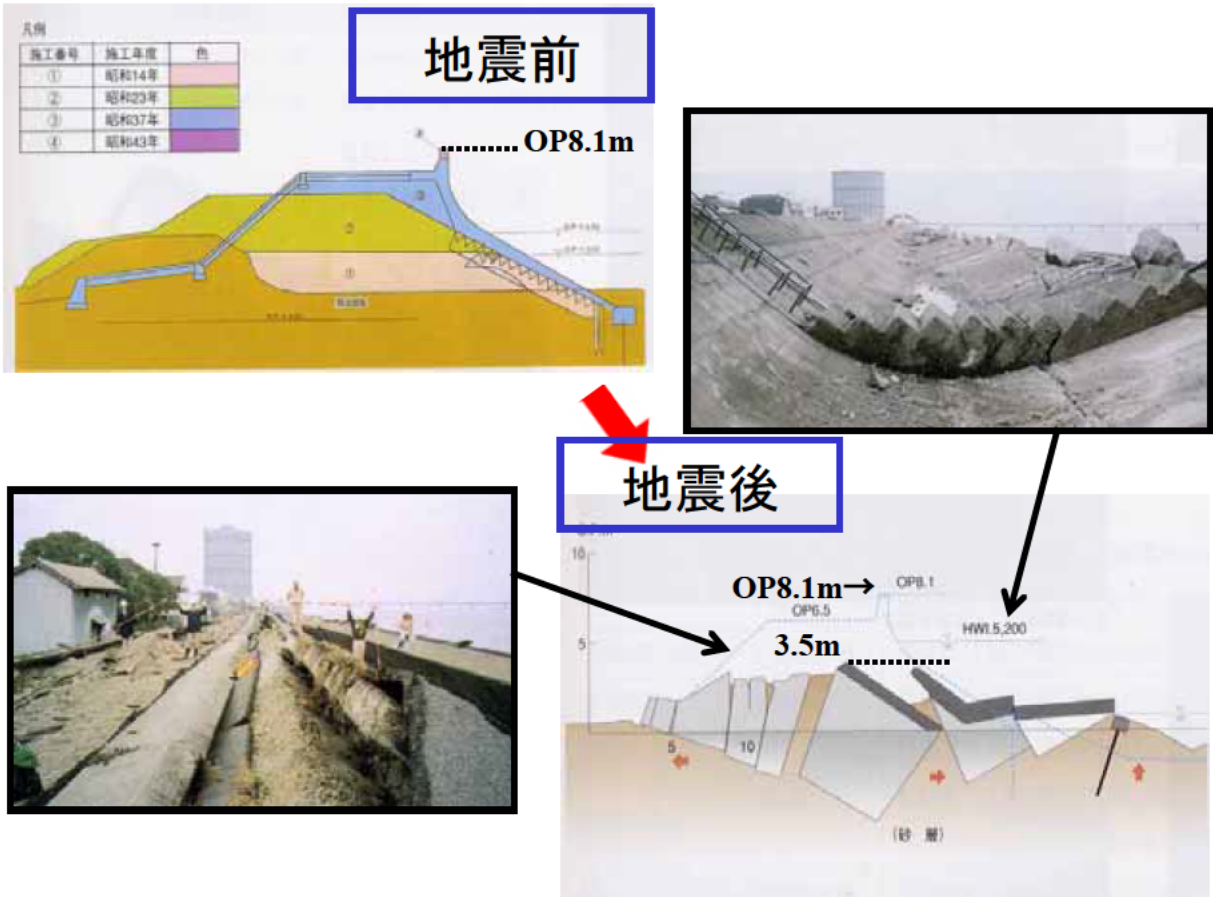
### ●兵庫県南部地震により破壊された堤防の状況

兵庫県南部地震によって淀川下流部の堤防が破壊され、以降堤防の補強が実施されてきた。堤防の耐震を検討した結果、平常時の河川水位が堤内地盤高よりも高い区間(河口から上流約17km)の中で、一部の区間(約1.3km)で堤防の破堤により河川から浸水する恐れがある。

・万が一、地震により堤防の沈下が生じたとしても、平水時の河川水が越水しない程度の高さを確保できるように対策を行う。

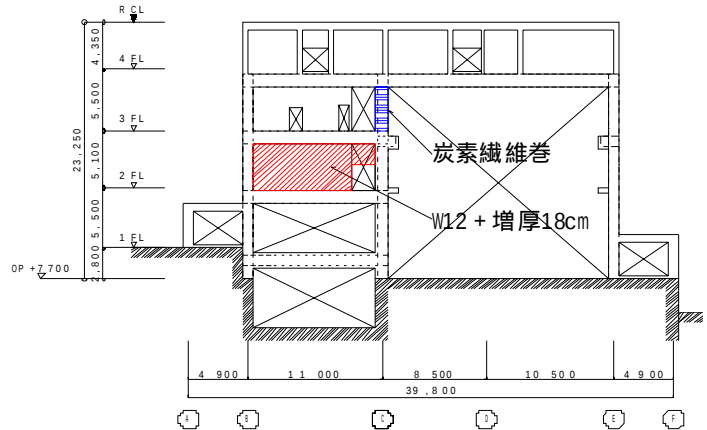
### ■ 毛馬排水機場上屋の耐震対策

1～3階の水平剛性の改善

壁：耐震壁の新設

(1～3階の計15箇所)

柱：炭素繊維巻補強

(3階柱の2箇所)

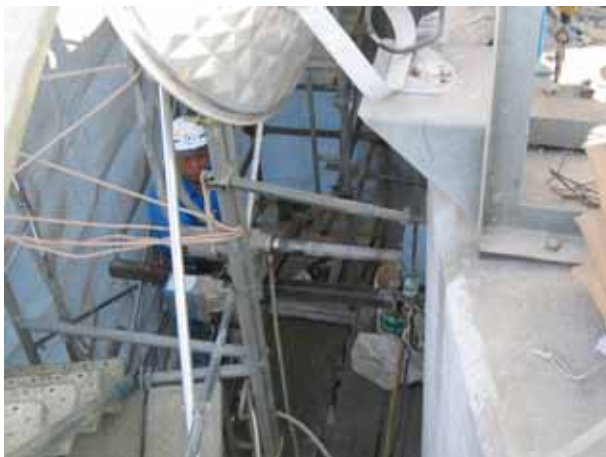
淀川大堰(PC鋼棒貫通用コア抜き状況)

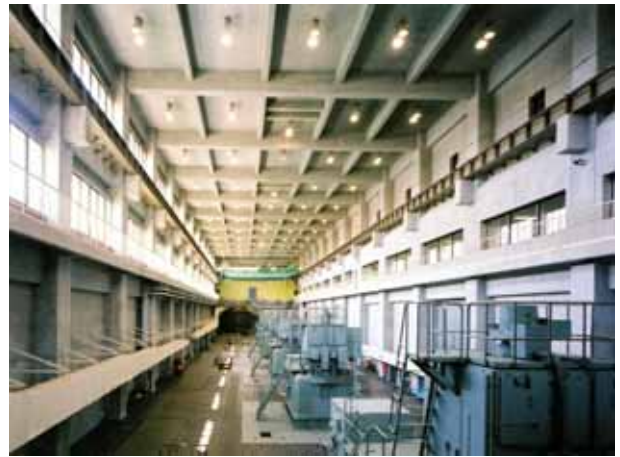
毛馬排水機場上屋(完了状況)

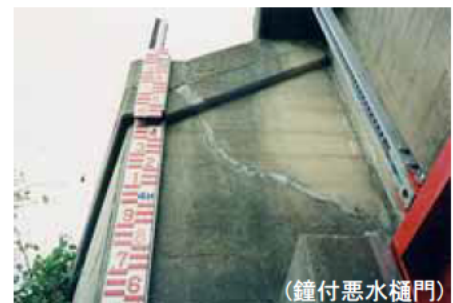
阪神・淡路大震災時は、震度6強以上の地域で約半数、震度6弱の地域で約1/3の水門に機能の支障が発生した。

河川管理施設の被害状況

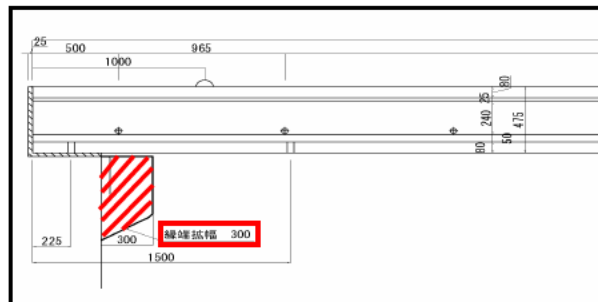
### 洗堰の落橋防止システム

瀬田川洗堰の管理橋は、県道として利用されている。現在の管理橋には、道路橋示方書・同解説(平成14年3月)で定められている落橋防止システムが設置されていない。対策を実施する必要がある。

平成18年度に、落橋防止装置の検討を実施し、道路管理者と協議を行い、平成19年度に落橋防止対策を実施する予定である。

縁端拡幅の施工例
