淀川水系流域委員会  
 第 5 回水位操作WG検討会 (H18.11.21)  
 資料 1

# 淀川本流における大型魚類の逃げ遅れ現象とその軽減対策について

平成 18 年 11 月 淀川河川事務所

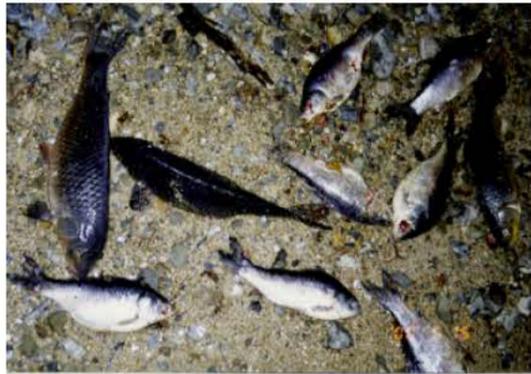
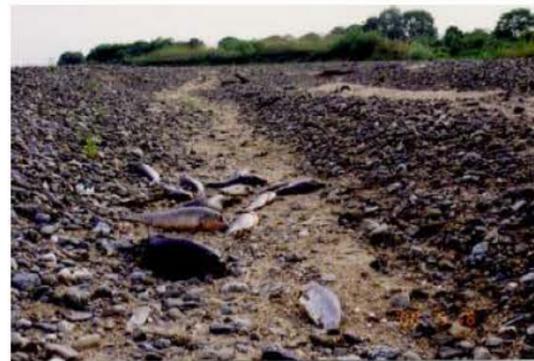
2000年5月15および16日 場所: 楠葉[距離標 33K 付近左岸砂州]

写真-2、3 2000年のフナ・コイ等の成魚の大量斃死状況

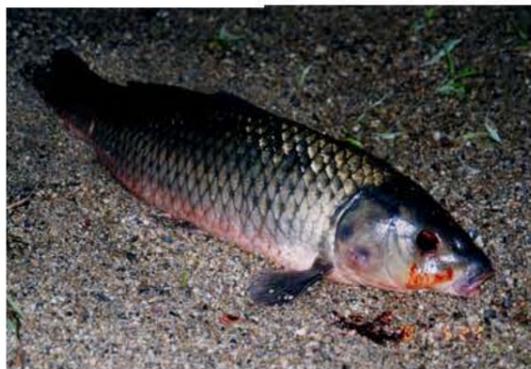
2001年5月24日 場所: 楠葉[距離標 33K 付近左岸砂州]

写真-4: 砂州から水が引いた直後の撮影(24日夜中)

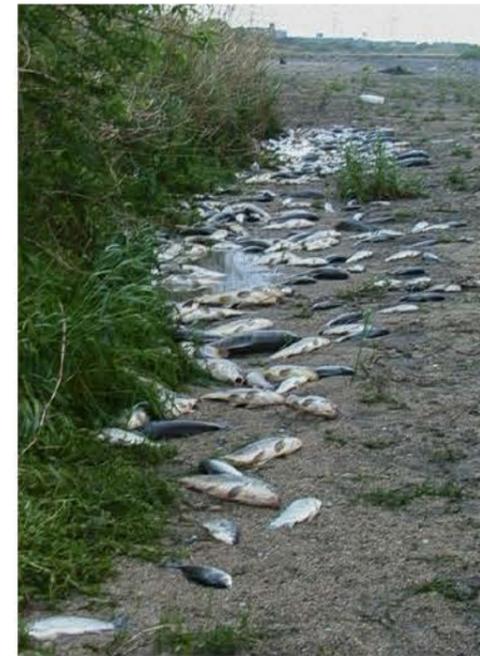
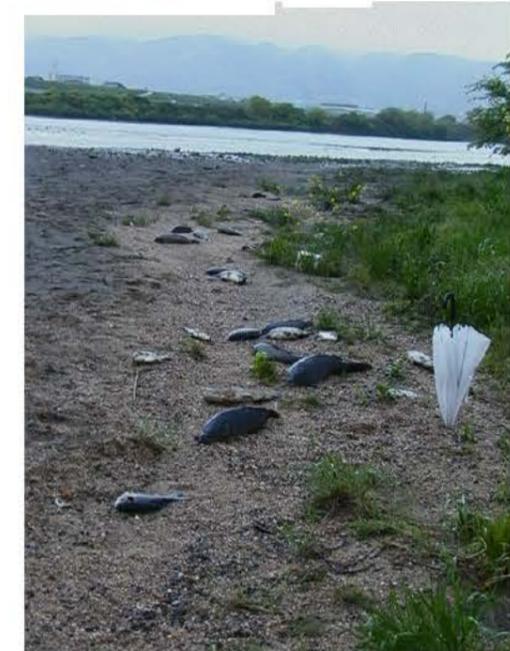
2002年4月21日 場所: 楠葉[距離標 33K 付近左岸砂州]

写真-5,6 2002年のフナ・コイ等の成魚の大量斃死状況

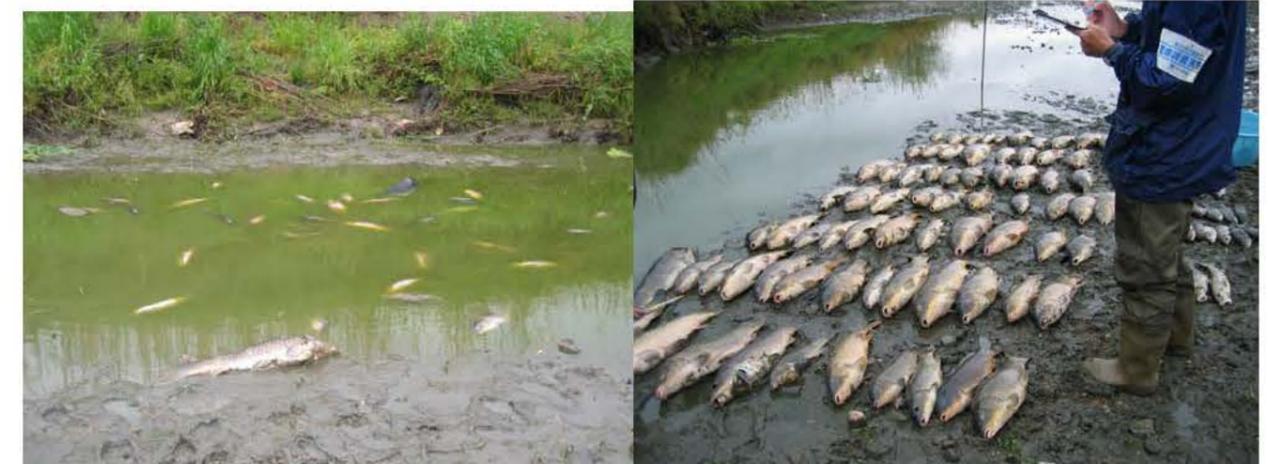
2004年4月27日 場所: 楠葉[距離標 33K 付近左岸砂州]

写真-7 2004年のフナ・コイ等の成魚の大量斃死状況

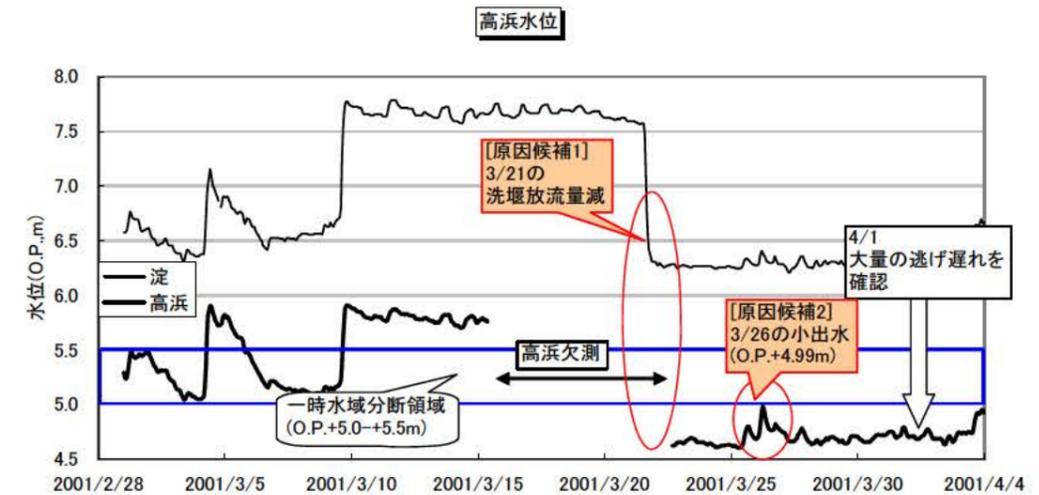
図-4 2001/4/1の逃げ遅れ確認時の水文状況

これらの4回のうち、2001/4/1確認のものの原因は図-4に示すように洗堰操作または小出水の両方の可能性がある(洗堰操作時の高浜流量が欠測のため、正確には不明)。

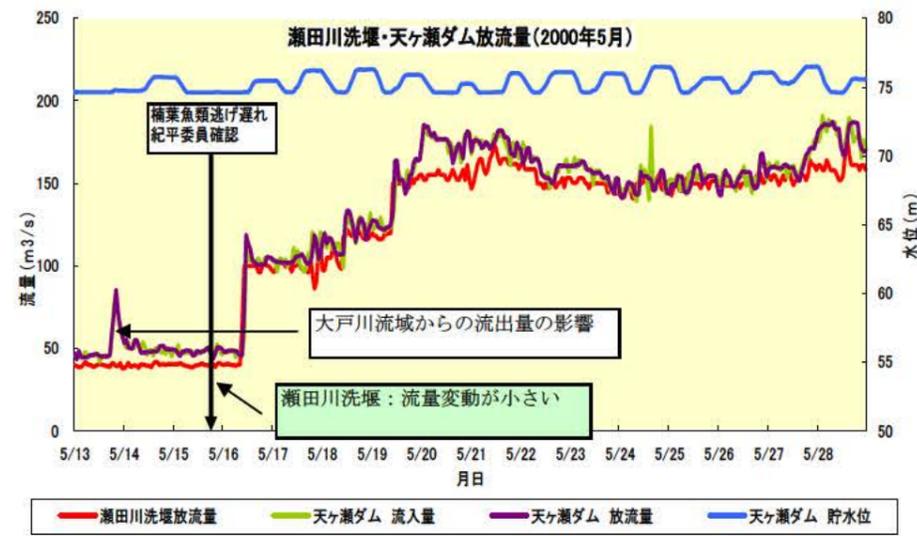
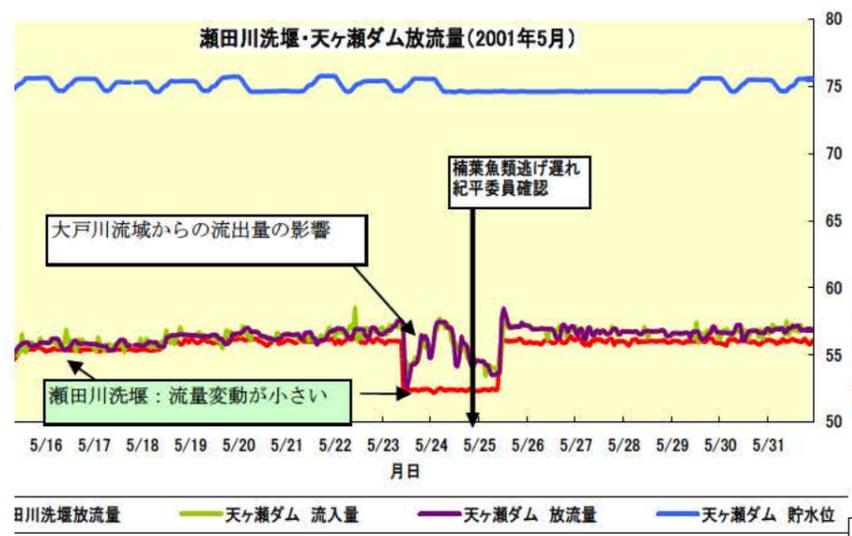
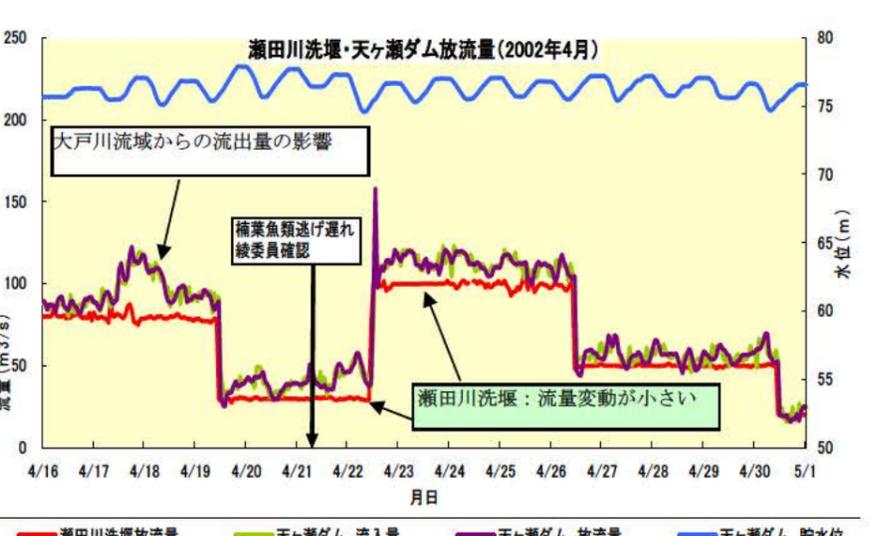
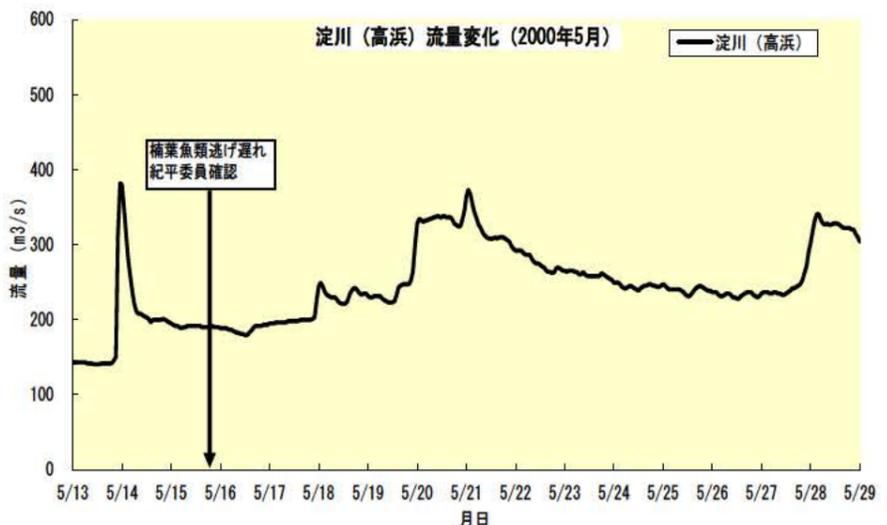
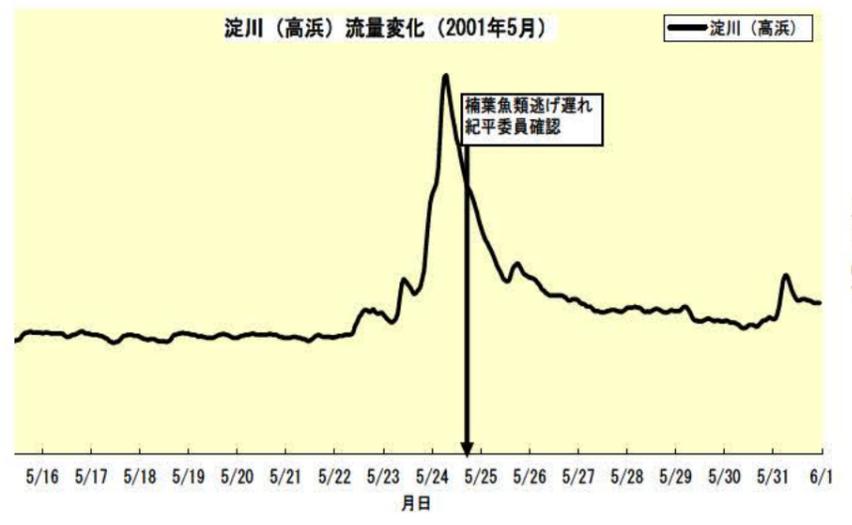
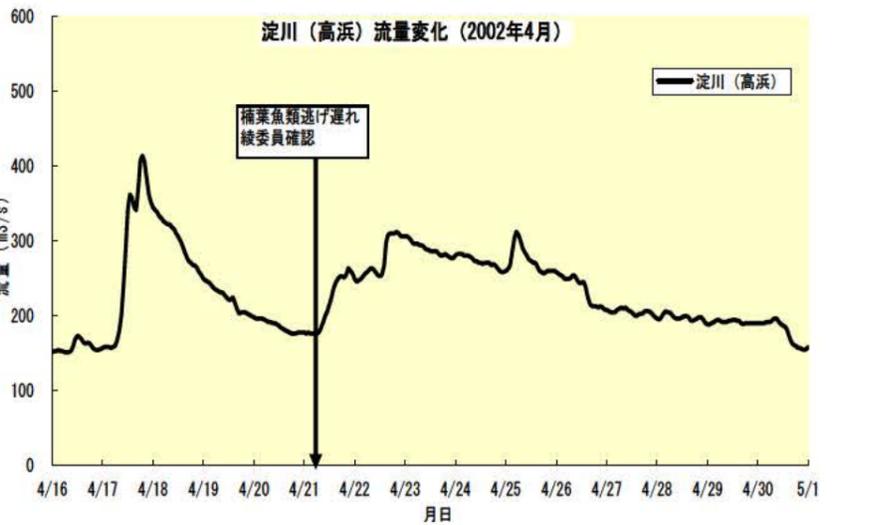
図-5 2000/5/14, 2001/5/24, 2002/4/17 逃げ遅れ確認時の水文状況

他の3回(2000/5/14, 2001/5/24, 2002/4/17)は、自然の流量の減少が影響し、その水位低下により逃げ遅れたものと考えられ、洗堰操作が直接影響しているとの事実は明確にならなかった(図-5参照)。

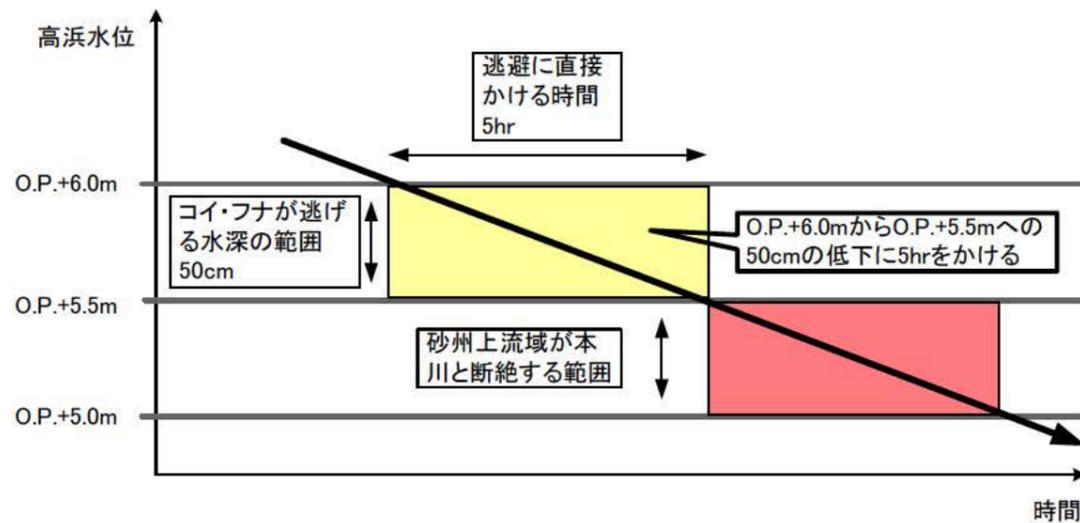
図-15 高浜水位管理目標の概念図

これらの概念図は、2000年から2005年の実績をもとに、整理したものであるが、洗堰に起因するとされる逃げ遅れのデー

タが多く得られなかった、また具体的に堰の操作と逃げ遅れに明確に関係が見られなかったため、魚の移動に注目し、現地で得られた状況をもとに、水位低下に気づくのに2時間、移動に要する時間を2時間と設定し、余裕1時間として魚が移動可能な水深から砂州が本川ととぎれ始める水深(高浜水位OP 5.5m~OP 6.0m)を5時間かけて操作するよう目標設定をした。

精度的には、推定によるところがあり、根拠が定かでないところがあり、今後、データを集積し精度を高めていく必要がある。
