説明資料 第1稿)での記載箇所	章項目	5.2.1	ページ	p.6	行	2行目	
事業名	縦断方向の河川形状の修復の検討 魚類の遡上・降下)			河川名	淀川		
府 県	大阪府		市町村	大阪市都島区		地先	毛馬

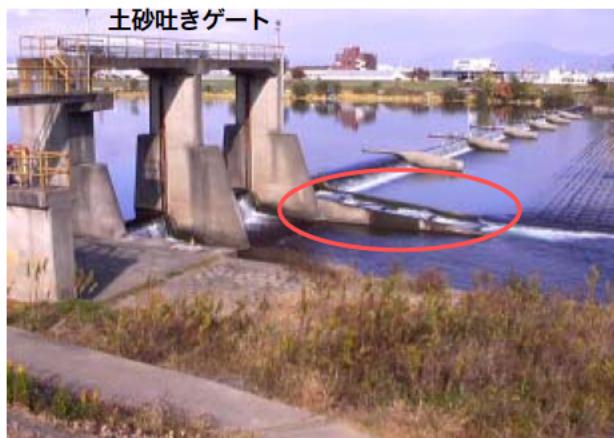
●久我井堰における魚類の遡上・降下に配慮した構造改善の検討

左右岸とも階段式で全魚種の遡上は困難)

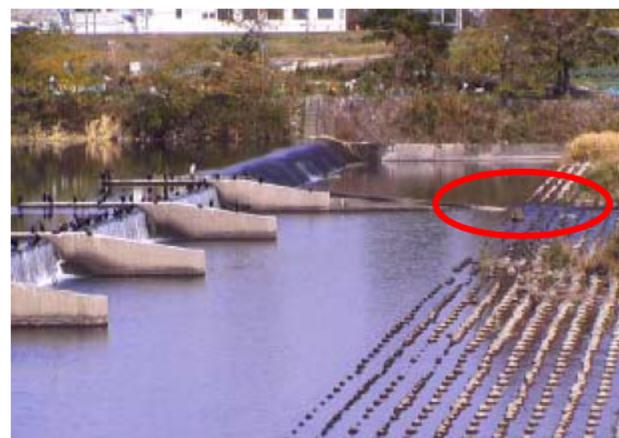
魚道下流の水深が浅い)

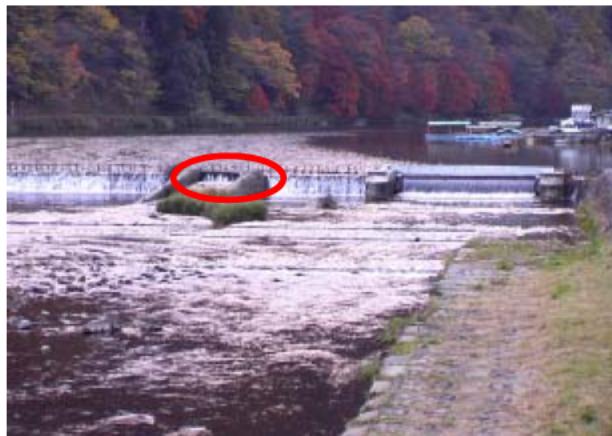
●一の井堰における魚類の遡上・降下に配慮した構造改善の検討

堰板により仕切られており落差が大きい)

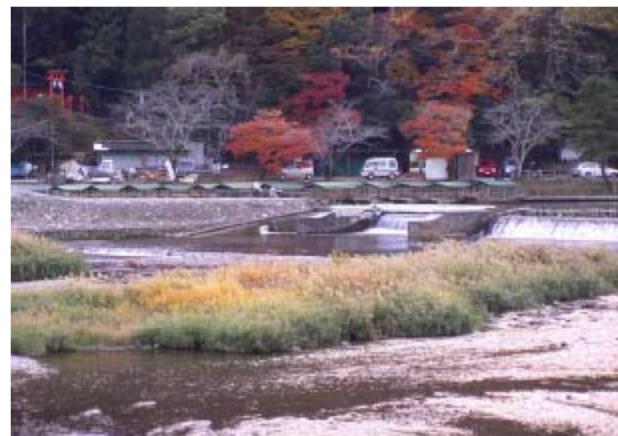
魚道幅が狭い)

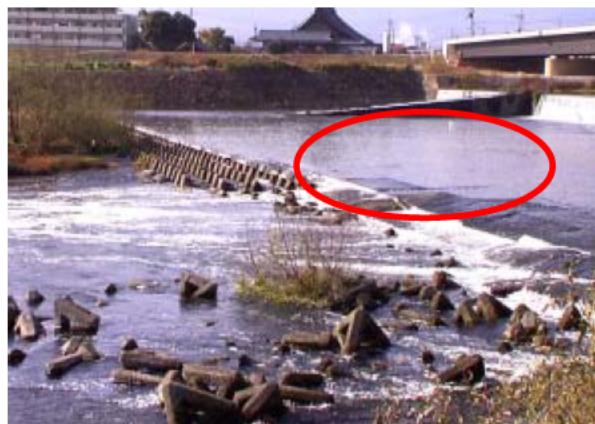
●1号井堰における魚類の遡上・降下に配慮した構造改善の検討

水叩き部の水深が浅く(平坦)

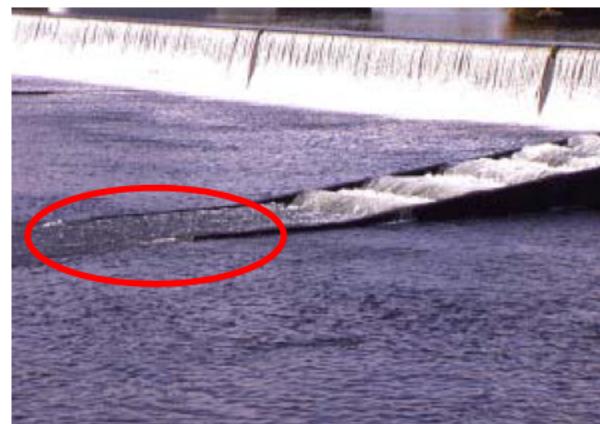
魚道下流の水深が浅い)

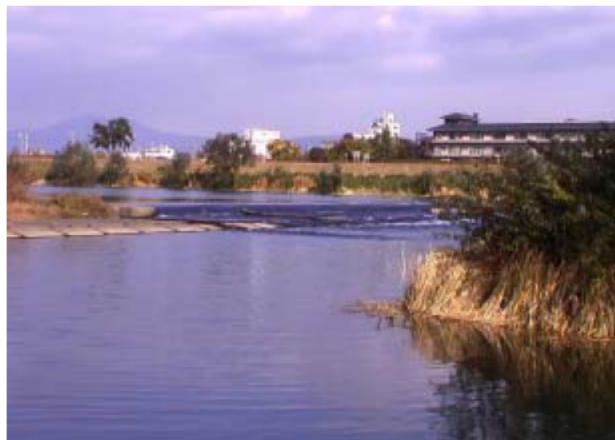
●2号井堰における魚類の遡上・降下に配慮した構造改善の検討

全幅的に落差が小さく、魚道以外からも遡上できる。)

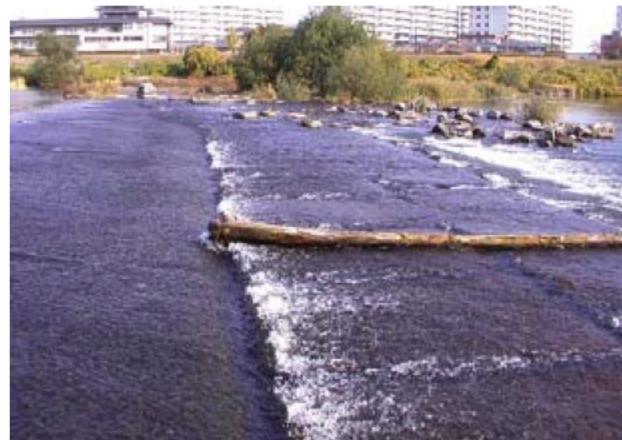
潟水時には水深が浅くなり遡上が困難となる。)

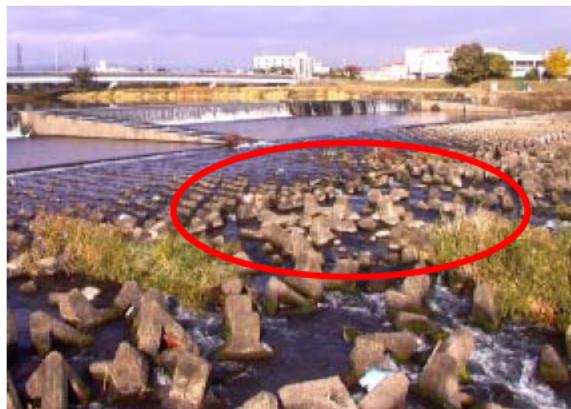
●3号井堰における魚類の遡上・降下に配慮した構造改善の検討

魚道下流の流路が分断)

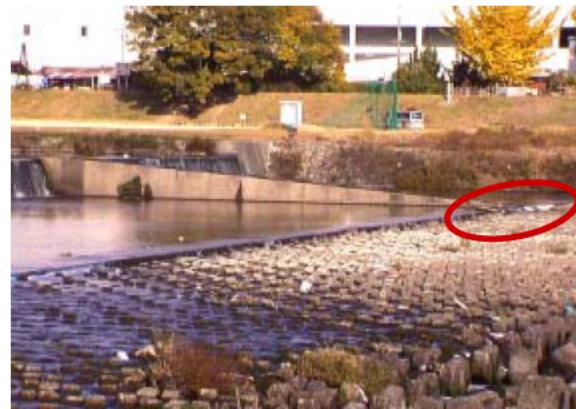
魚道下流に段差が生じている)

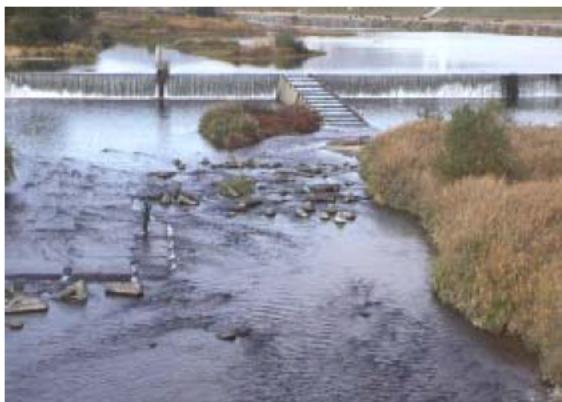
●4号井堰における魚類の遡上・降下に配慮した構造改善の検討

形式の古い魚道で全魚種が遡上できない

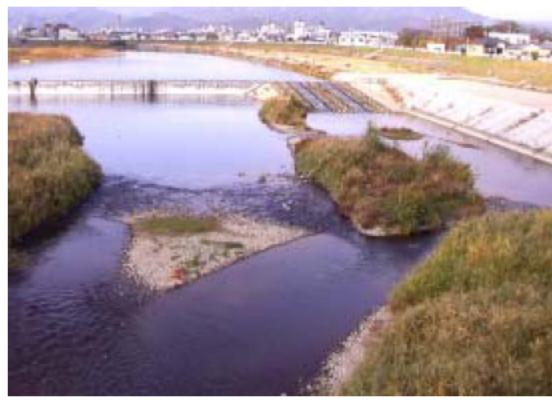
魚道下流の遡上経路が分かりにくい

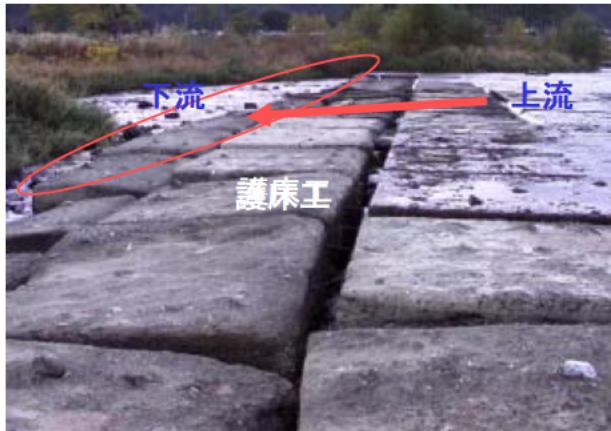
●5号井堰における魚類の遡上・降下に配慮した構造改善の検討

護床工によって流路が分断されている)

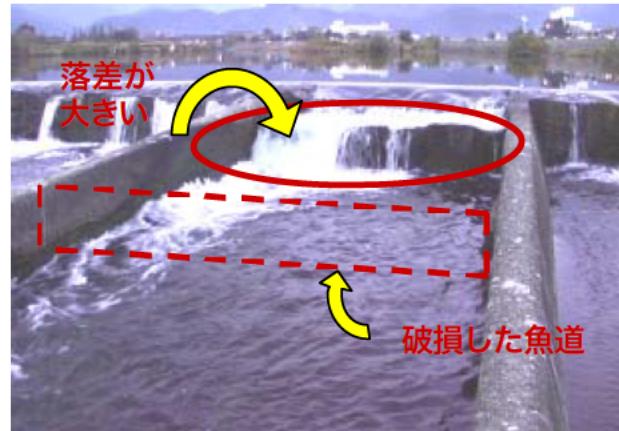
魚道が破損し、落差が大きい)

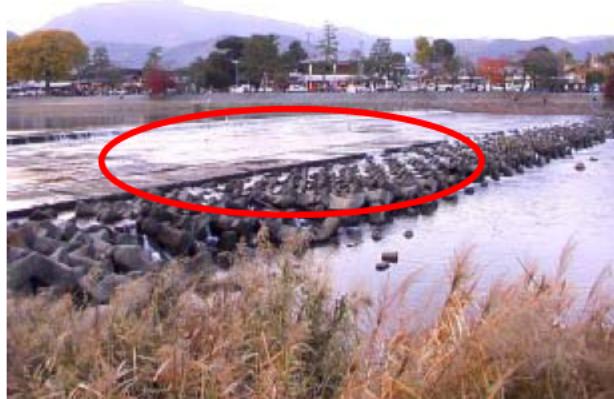
●6号井堰における魚類の遡上・降下に配慮した構造改善の検討

流路が分断されている)

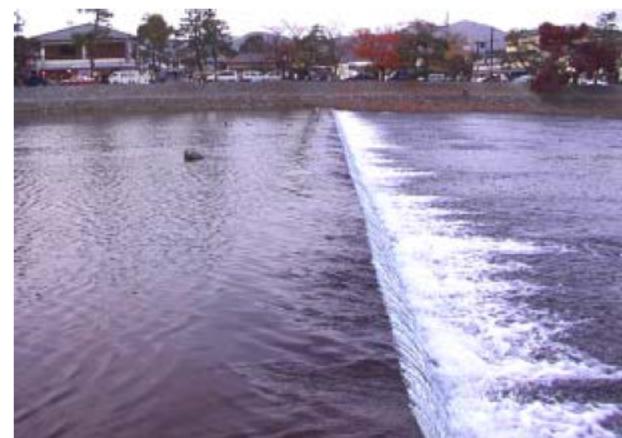
魚道が設置されていない)
