# 第4章 大谷第一トンネルへの適用

### 4.1 大谷第一トンネルの概要

大谷第一トンネルは、矢板工法により掘削された山岳トンネルであり、延長 82m, 内空幅 7.72m, 内空高さ 5.75m の二車線道路トンネルである. 昭和 37 年 12 月に供用されており、現在まででほぼ半世紀を経ている.

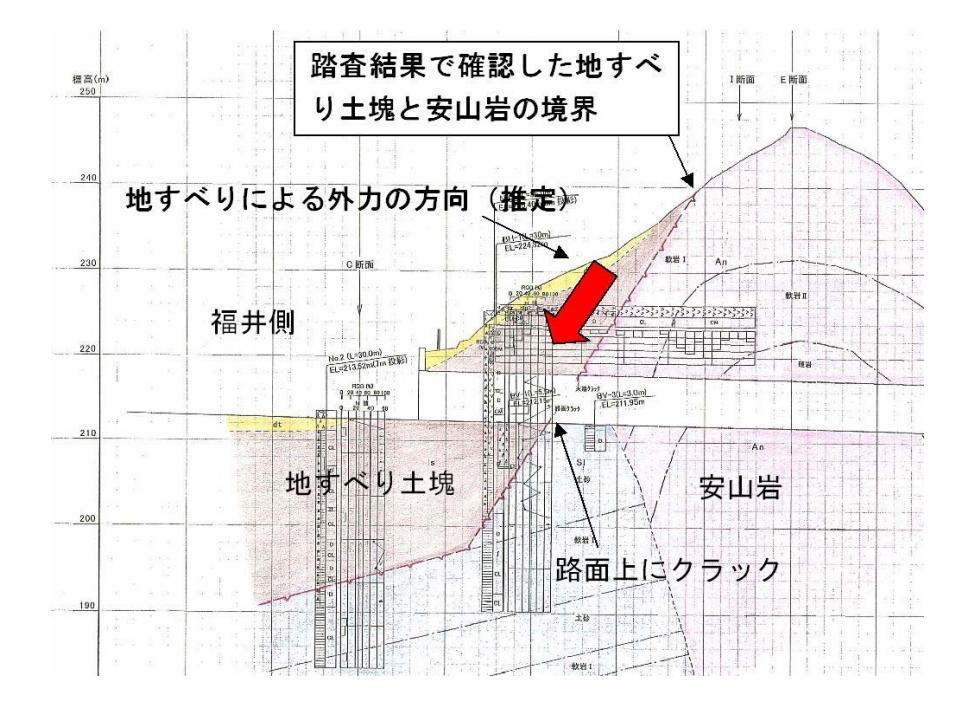
図 4.1.7 踏査により確認した地すべり土塊と推定外力の方向

図 4.1.7 は、既往の踏査結果により推定された外力の方法を示した概念図である.実際には三次元的な方向となり、山側から海側への外力と合成された方向になるものと考えられる.

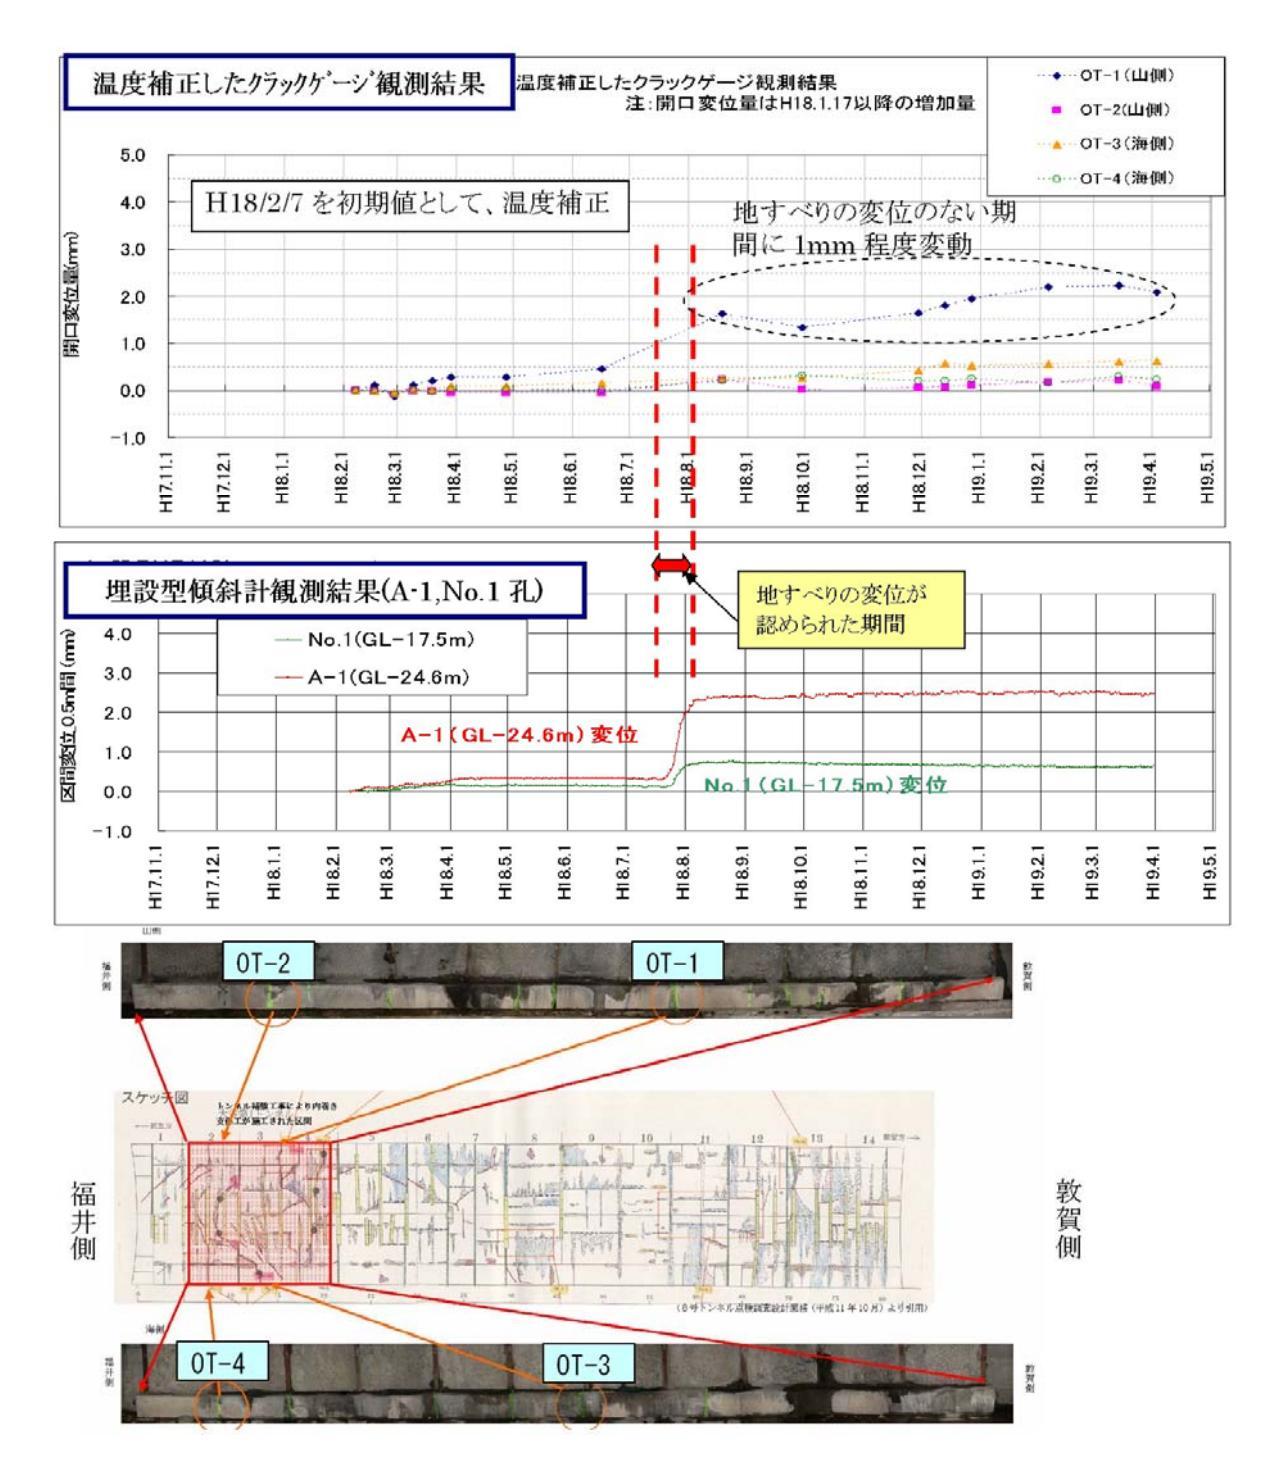
図 4.1.9 クラックゲージ観測結果と埋設型傾斜計観測結果との対比

図 4.1.9 によると、埋設型傾斜計で地すべり変位が認められた時期にクラックゲージにも飛び離れた変位が観 測されており、地すべり変位の増加によりトンネルへも外力が作用していることが推定される.

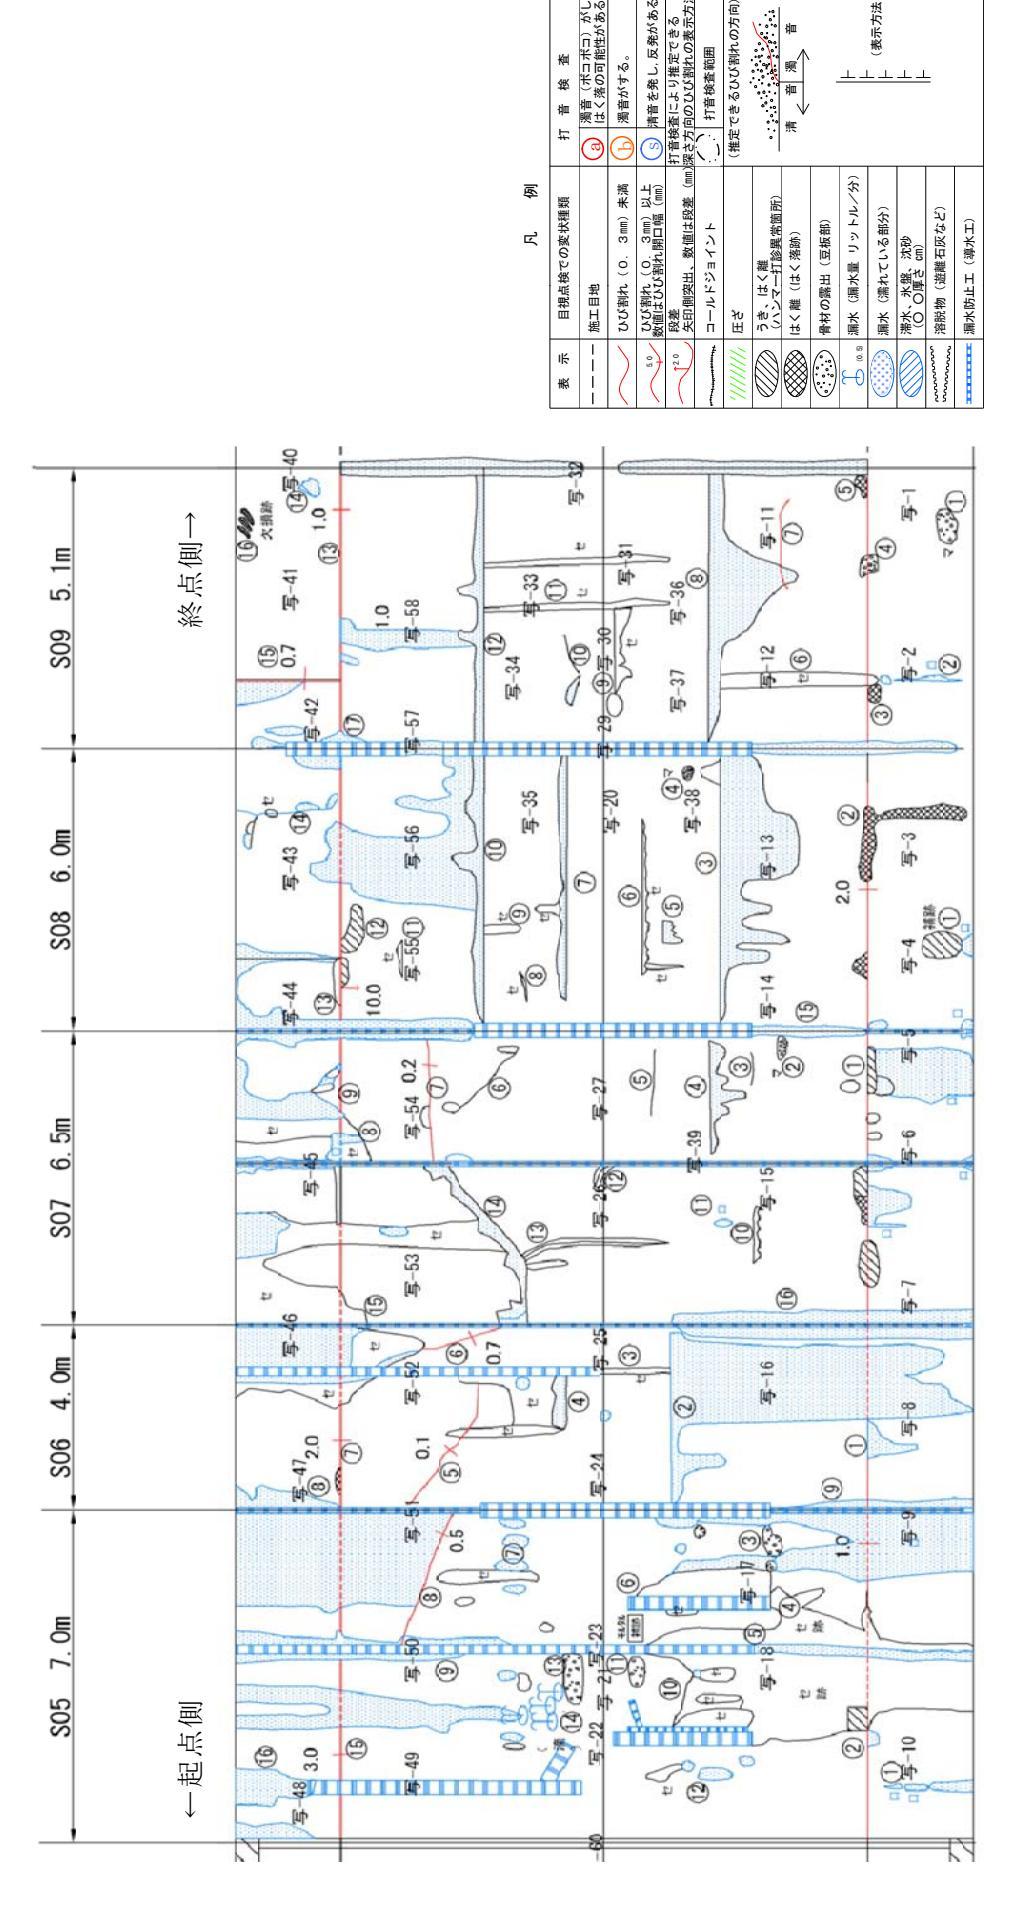
> 変状展開図 近接目視点検 4.1.10

近接目視検査では、覆工アーチ部に対して高所作業車を使用することで、クラックスケールを用いたひび割れ幅 と長さの計測,また損傷状況の正確なスケッチ及び写真撮影を実施している.なお、検査範囲は起点側に近い部分 でスパン番号 5~9(28.6m)の比較的損傷の多い箇所(図 4.1.4 示す近接目視検査範囲)で実施した.表 4.1.2 に健全性判定結果,図 4.1.10に近接目視検査により得られた変状展開図を示す.

点検結果で確認された主な変状は、ひび割れ、遊離石灰、漏水であった.

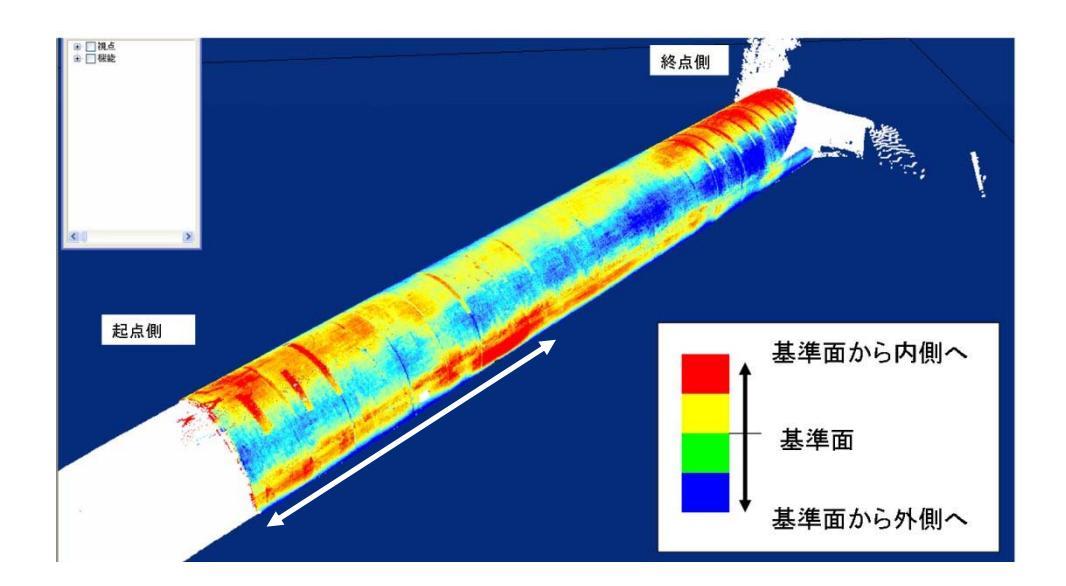
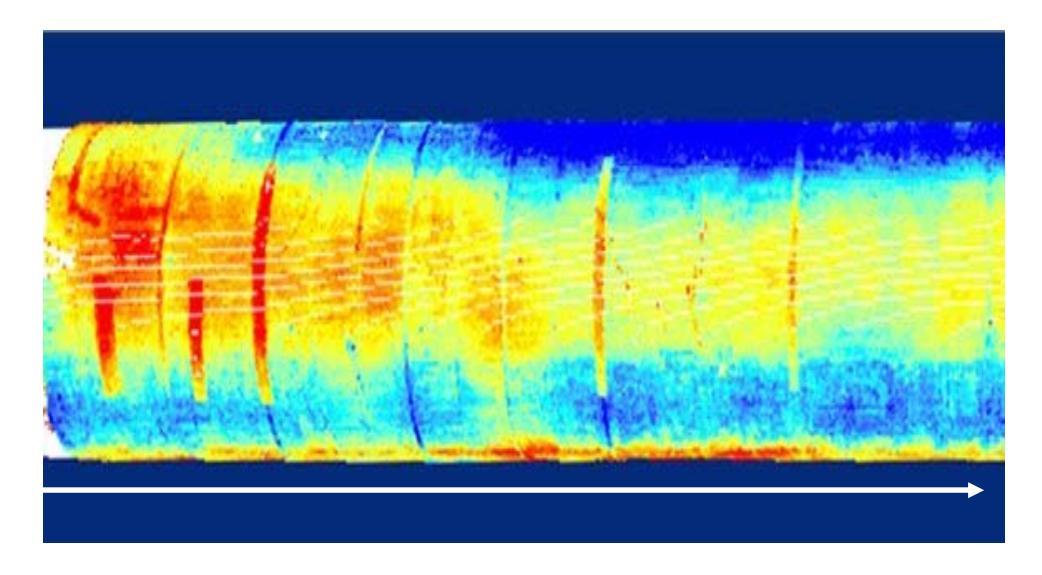
図 4.2.4 覆工変形モード(上:全体,下:画像計測及び近接目視検査区間)

図 4.2.4 に点群データから作成したトンネル覆工の変形モード画像を示す.特に,起点側坑口付近で,山側方向の覆工が内側に変形し,逆に谷側の覆工が外側に押し出されていることが確認できる.なお,起点側坑口天端部分に見られるトンネル横断方向の長方形は覆工継ぎ目に取り付けられている導水用樋であり,内側に膨らんでいる(赤色)ことが確認できる.

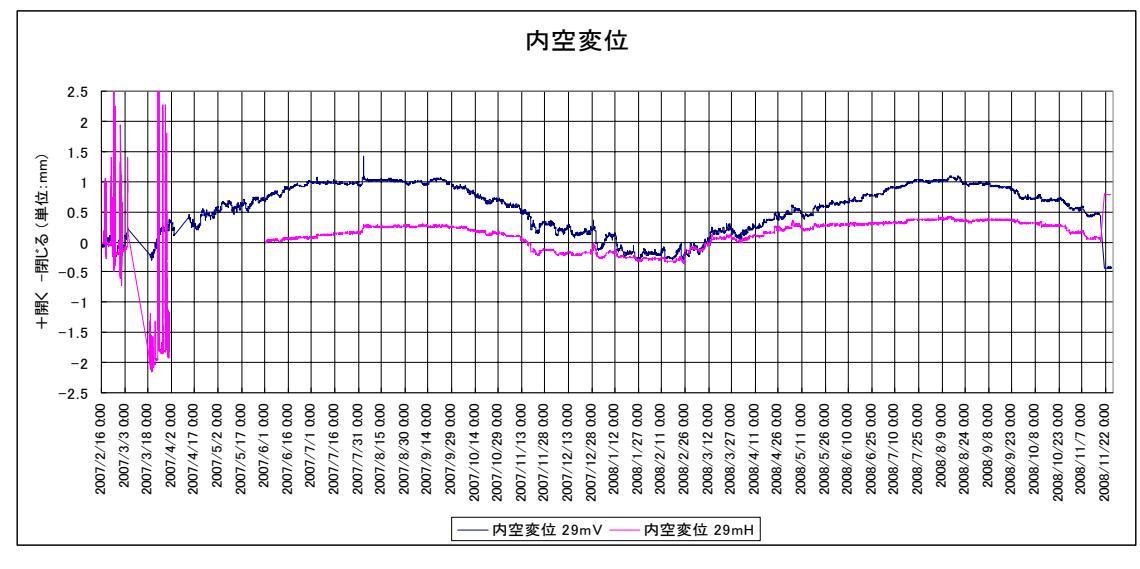
図 4.2.7 トンネル内空変位

図 4.2.7 は、事前の計測を含めて、トンネル内空変位のほぼ1年間のデータである.夏季は、水平、垂直方向とも伸び傾向を示し、冬季に向かって縮む傾向へとシフトし、年間を通じて、元に戻る傾向を示している.

これは、夏季の覆エコンクリートの膨張、冬季の覆エコンクリートの収縮に起因しているものと推察され、 今後の計測データにより、その傾向が把握できるものと考えている.

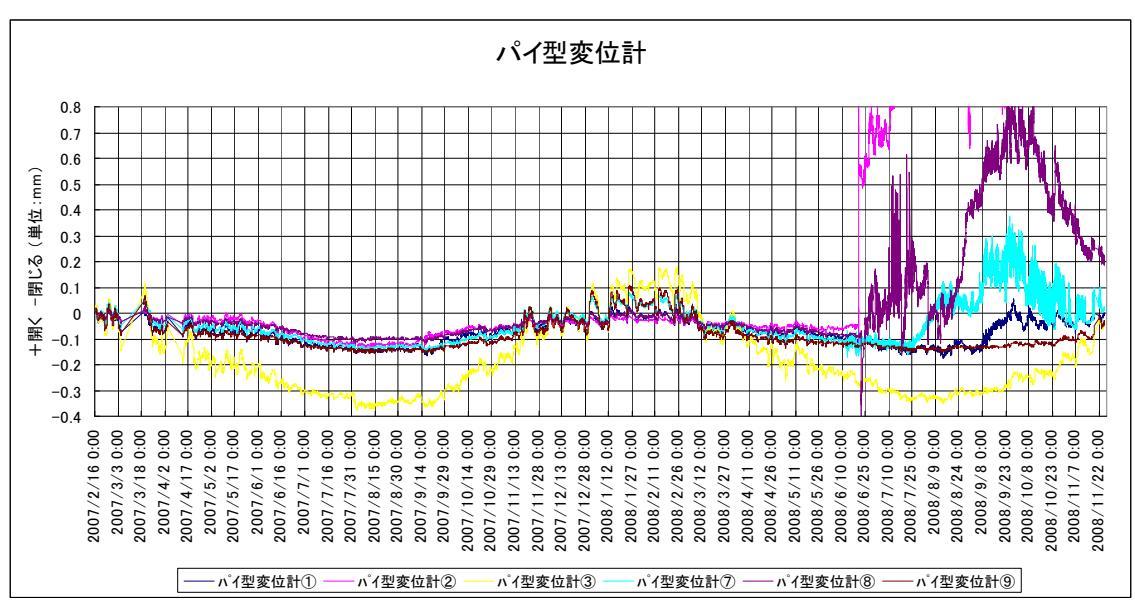
図 4.2.8 ひび割れ幅

図 4.2.8 は、事前の計測を含めて、ひび割れ幅のほぼ2年間のデータである。2008年6月よりセンサの劣化 と思われるデータ異常が見られる.現地では、漏水痕などがあり、これらの水の影響によるセンサ劣化と考え られる.これらの異常データを除去したものを図 4.2.9 に示す.夏季は、ひび割れが開く傾向を示し、冬季に 向かって、閉じる方向へとシフトし、年間を通じて、元に戻る傾向にある.

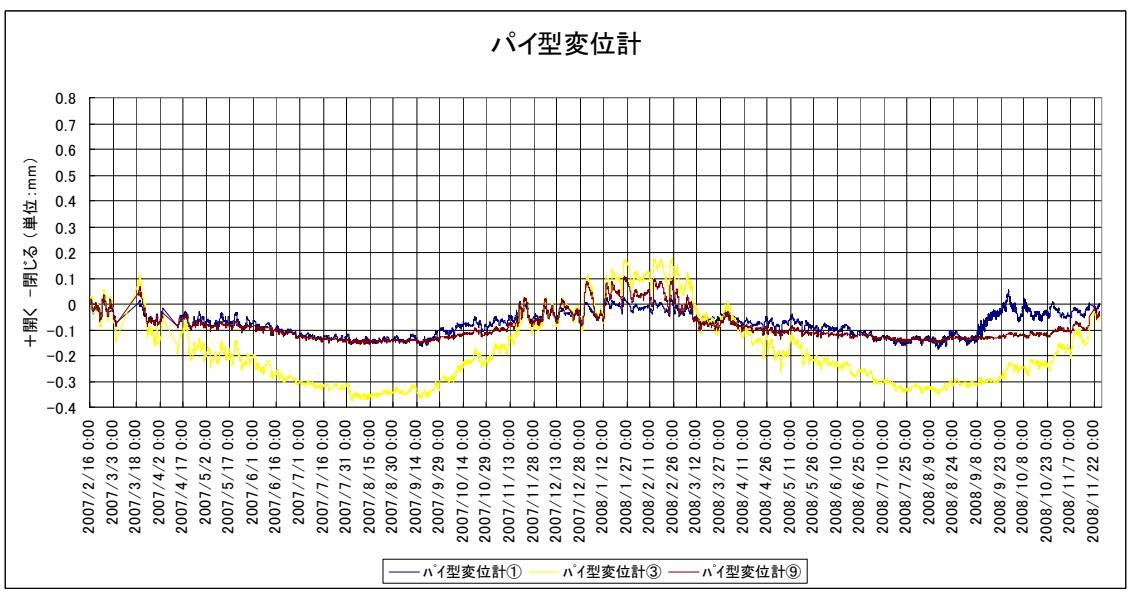
図 4.2.9 ひび割れ幅

これは、夏季の覆エコンクリートの膨張、冬季の覆エコンクリートの収縮に起因しているものと推察され、 今後の計測データにより、その傾向が把握できるものと考えられる.

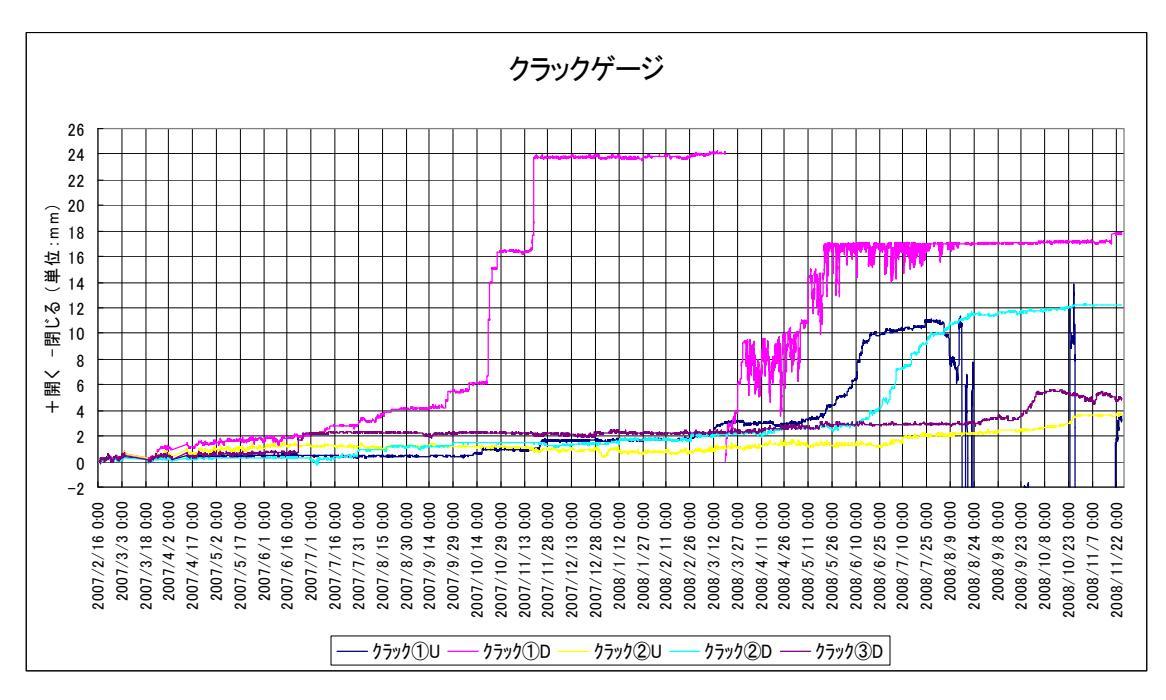
図 4.2.10 ひび割れ進行

図 4.2.10 は、事前の計測を含めて、ほぼ2年間のデータである.2008 年 8 月よりセンサの劣化と思われる データ異常が見られる.現地では、漏水痕などがあり、これらの水の影響によるセンサ劣化と考えられる.こ れらの異常データを除去したものを図 4.2.11 に示す.ひび割れの延長方向の成長を計測しているので、夏季、 冬季による傾向変化はみられない.また、北陸地方で発生した 3 回の地震との関連性は、顕著には見られなか った.

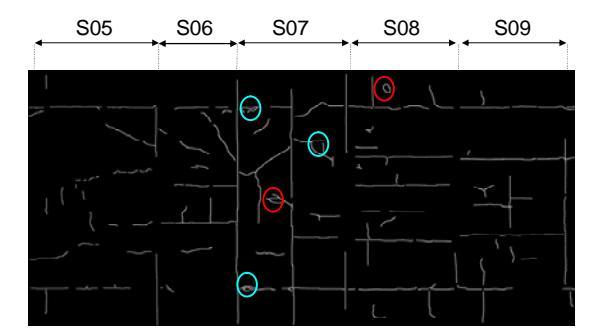
図 4.2.26 閉合箇所(O:閉合,O:閉合しそうな箇所)

表 4.2.4 の結果から、ひび割れの閉合領域が確認されたスパン S07 及び、S08 において従来手法に比べてより 安全側の判定(=より危険だという判定区分に分類される)がなされていることが分かる.

図 4.2.26 に閉合があると判定された箇所を赤〇で示す.閉合はしていないが,閉合に発展しそうな箇所として 青〇を示す.今回はこの青〇箇所も併合しているものとして評価を行ったが,今後はこの'閉合度合い'をより細 分化して評価することが望まれる.

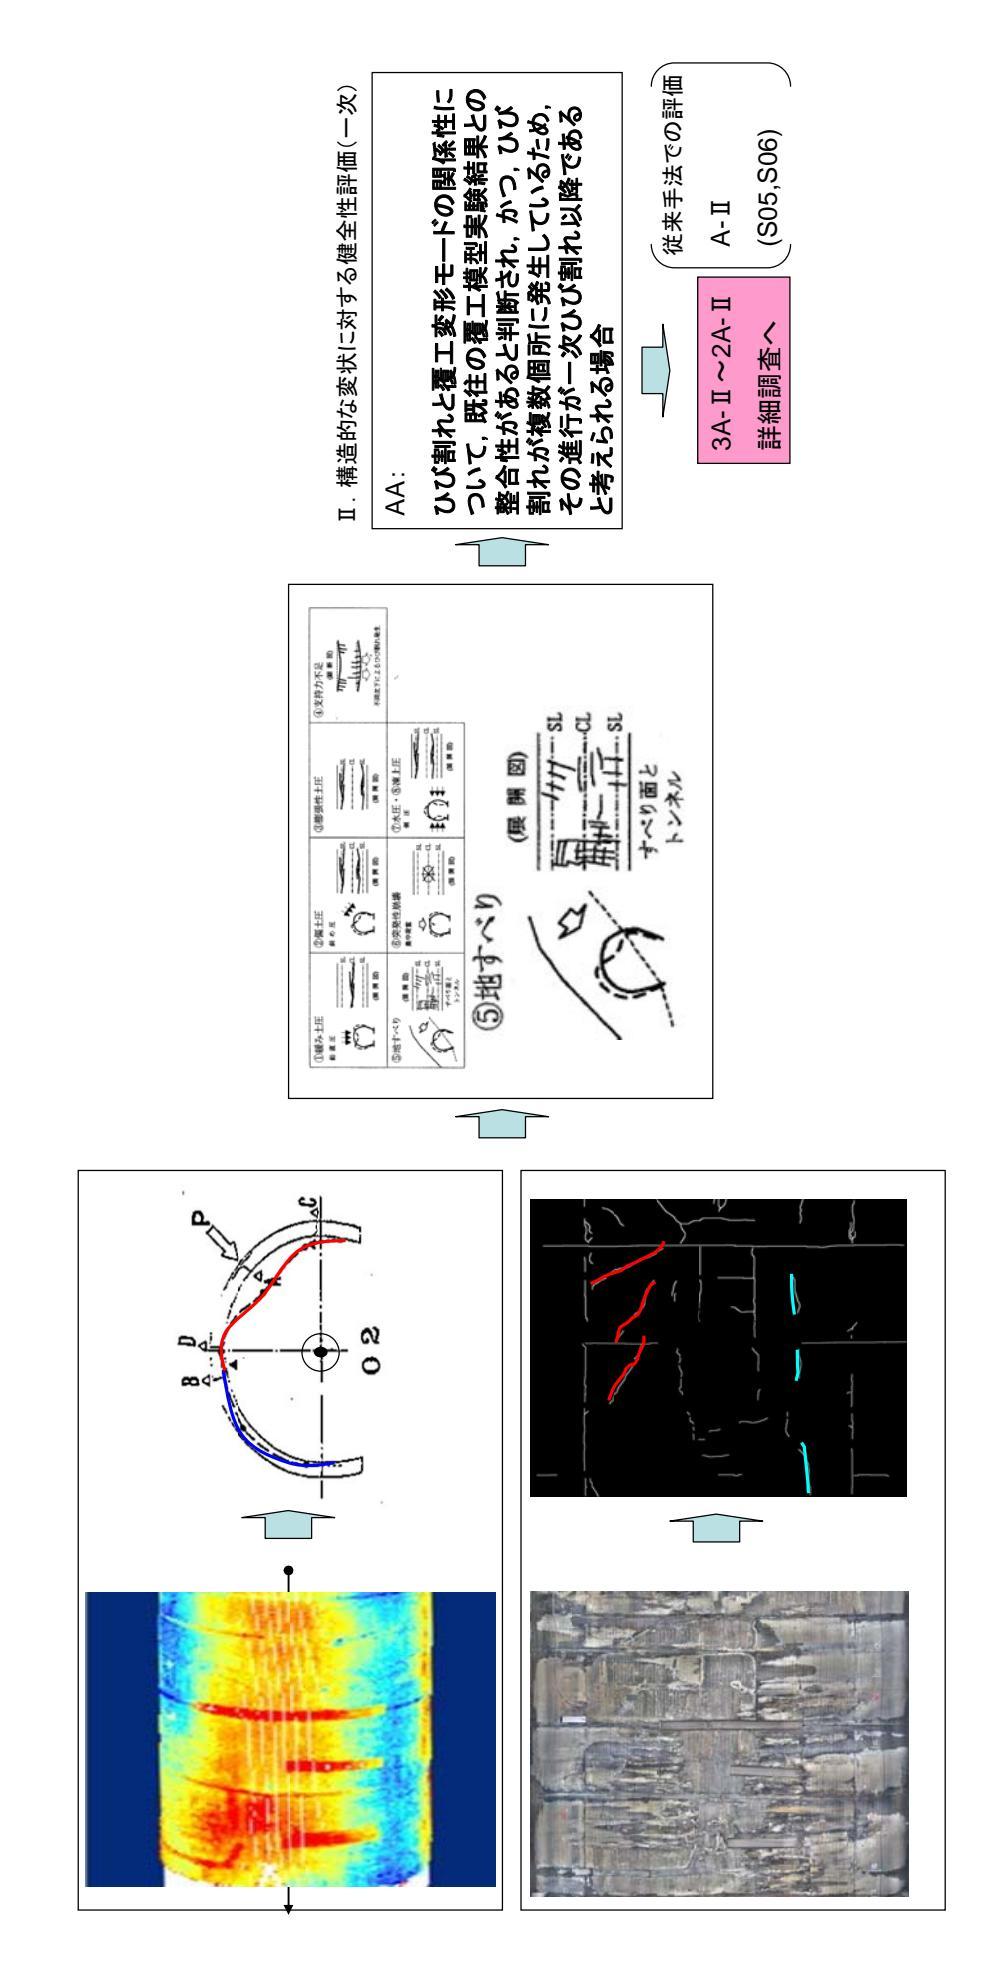
図 4.2.27 構造的な変状に関する健全性判定結果

まず,覆工の変形モードを特定し,さらに覆工に生じるひび割れの状態を把握する.これを元に,生じていると 考えられる外力を特定する.そして,ひび割れの進展具合から,構造的な変状に対する健全性評価(一次)を行う ことで,外力に対する影響について判定を行う.図 4.2.27 に判定までの流れと,判定結果を示す.なお,第三者 影響に関係する変状に対する健全性評価と同様に,図 3.2.2 との対応から現状の評価結果との対応を行っている.

従来手法では構造的な変状は生じているが、その程度が軽微であるとの評価(A-II)がなされている.一方の提案手法では、構造的な影響が生じており、さらに詳細調査が必要であるとの判定(3A-II~2A-II)がなされおり、 第三者影響に関する評価と同様により安全側の評価が行われている.この結果は、4.1.2で考察したトンネルに対 する地すべりの影響に対して、整合性のある結果である.なお、覆工変形モードをどの区間で評価するのかについ ては、今後の課題である.
