# 平成28年度 紀の川流域懇談会

## 紀の川水系河川整備計画に基づく事業等の進捗点検 に関する報告

近畿地方整備局

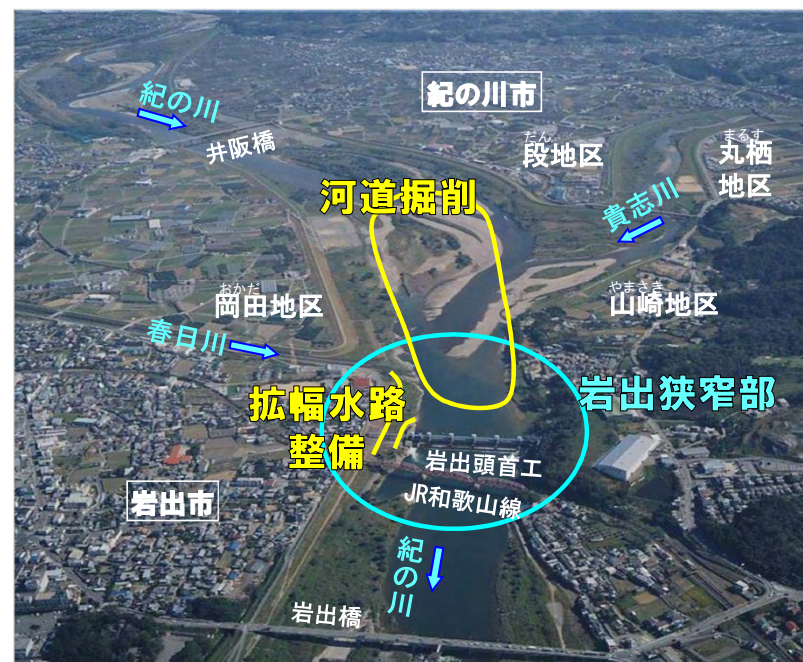
### ▲ 岩出狭窄部の状況

- ・ 岩出狭窄部は、整備計画目標流量に対して治水上ネックとなっている最下流に位置しており、上下流バランスを考慮した整備手順から優先的に対策を実施する必要がある。
- ・ 岩出狭窄部対策の現地調査（測量、地質）、対策案検討を実施しており、堰管理者である農政局などの関係機関との協議等を踏まえ、狭窄部対策の進捗を図っている。
- ・ 平成25年度より現地調査・対策案の検討に着手した。
- ・ 平成26年度に水理模型実験を実施している。
- ・ 平成27年度に、関係機関協議とともに設計に着手した。

| 点検結果 | <ul style="list-style-type: none"> <li>・ 狭窄部対策は、上下流バランスを考慮し、下流部から引き続き、整備を進めていく。</li> <li>・ 岩出狭窄部対策については、検討を進め、早期の事業着手に向けて堰管理者である農政局と協議を推進する。</li> </ul> |

| その他 | <ul style="list-style-type: none"> <li>・ 岩出狭窄部対策については、事業着手に先立ち、平成28年10月10日、紀の川市民体育館において起工式を開催した。</li> <li>・ 現在、護岸整備・河道掘削を行っている。</li> </ul> |

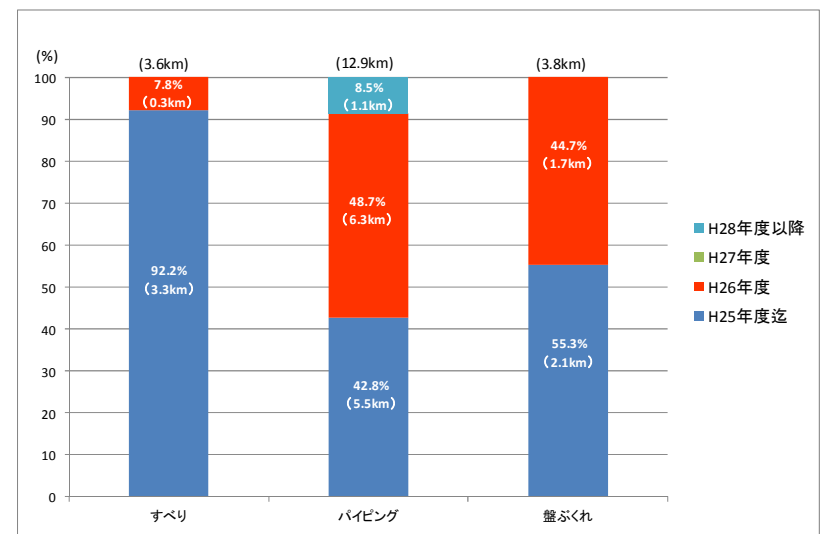
▲ 浸透対策実施状況

| 進捗状況 (4. 堤防の安全性の確保状況) | <p>(現況)</p> <ul style="list-style-type: none"> <li>適宜、実施箇所については照査を行いながら、浸透対策を実施している。</li> <li>平成25年度は、すべり対策を0.5km、パイピング対策を1.8km、盤ぶくれ対策を1.8km実施した。</li> <li>平成26年度は、パイピング対策を0.32km、盤ぶくれ対策を0.6km実施した。</li> <li>すべり対策、盤ぶくれ対策については平成26年度までに全て完了し、残る浸透対策はパイピング対策のみとなった。</li> <li>平成27年度は、対策は未実施である。</li> </ul> <p>※上流域（五條）の堤防整備を優先した。</p> | |

| 点検結果 | <ul style="list-style-type: none"> <li>堤防強化対策については、引き続き対策を進めていく。</li> </ul> | |

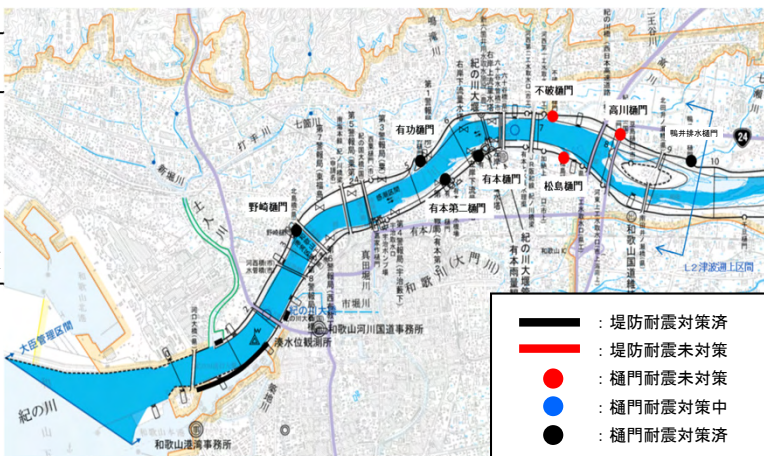
▲ 耐震対策状況

- ・堤防耐震  
要対策区間である左岸1.7km(0.4k~2.0k)については、平成24年度に対策済みである。右岸については、対策不要である。
- ・樋門耐震（L2津波遡上区間）  
紀の川大堰下流4樋門（野崎, 有功, 有本, 有本第二）については、平成24年度に対策済みである。  
鴨井排水樋門については、七瀬川支川対策にて平成26年度に完了した。  
平成27年度については、有本揚排水機場について、耐震照査を行うとともに、耐震照査設計を実施した。

| 点検結果 | <p>【指標⑦-1】</p> <ul style="list-style-type: none"> <li>・樋門耐震（L2津波遡上区間）：平成27年度は、有本樋門の耐震照査及び耐震設計を実施しており、引き続き耐震対策を進めていく。</li> </ul> <p>【指標⑦-2】</p> <ul style="list-style-type: none"> <li>・電気・通信機器の耐震対策：平成27年度は、空中線取付架台の耐震対策（18基）と機器の耐震対策（2箇所）を実施しており、引き続き耐震対策を進めていく。</li> </ul> |

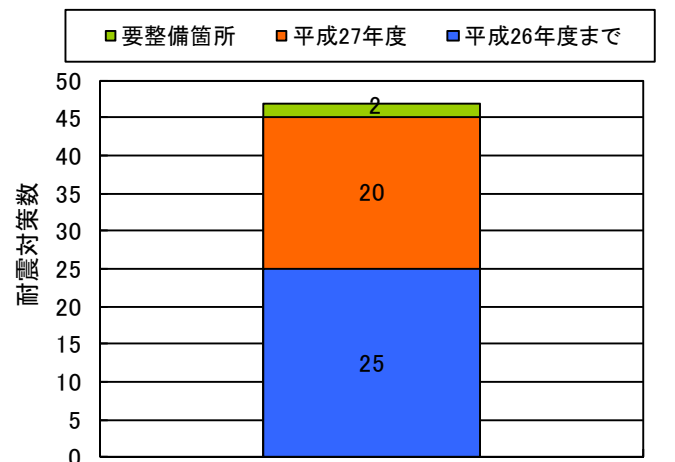
▲ 電気・通信機器の耐震対策実施状況

- ・電気・通信機器の耐震対策は、必要箇所数全体47箇所のうち、平成25年度までに10箇所、平成26年度は15箇所、平成27年度は20箇所実施し、全体として45箇所実施済みである。

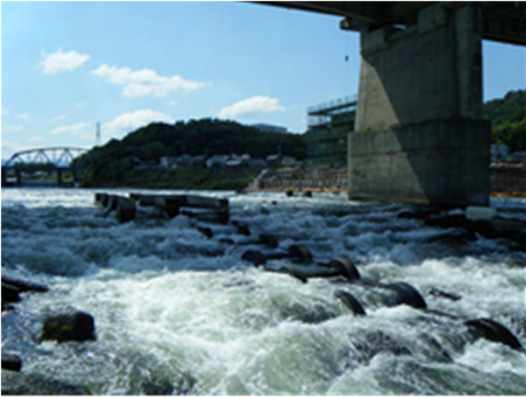
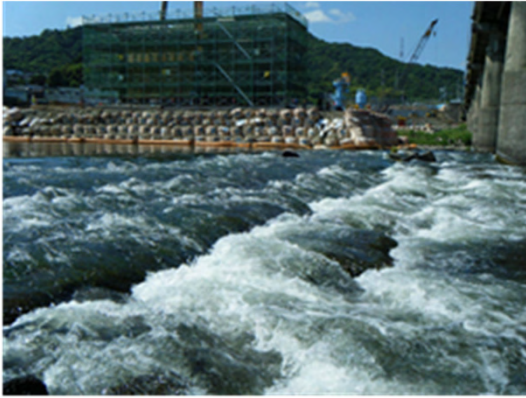
| 進捗状況<br>(3. 生物移動の連続性の状況) | <p>(現況)</p> <ul style="list-style-type: none"> <li>・紀の川本川においては、平成25年度、平成26年度、平成27年度のアユ遡上・降下実態調査より、岩出橋、大川橋において移動障害状況を確認した。</li> <li>・紀の川の直轄管理区間内の河川横断施設において、遡上不可と評価された施設は無かったが、ゴミ等の問題により遡上障害となりうる事象等は確認された。</li> <li>・樋門・樋管等（599箇所）や支川合流部（81箇所（樋門箇所も含まれる））においては、今後、河川管理者と施設管理者等の関係機関と連携して、移動障害の実態を調査していく。</li> <li>・遡上の傾向として、岩出橋、大川橋の階段式魚道については魚道より魚道脇の護床工からの遡上が確認されている。</li> </ul> <div style="display: flex; justify-content: space-around; align-items: center;"> <div style="text-align: center;"> <p>▲岩出橋 階段式魚道</p> </div> <div style="text-align: center;"> <p>▲岩出橋 左岸護床工</p> </div> </div> |

| 点検結果 | <ul style="list-style-type: none"> <li>・引き続き、移動障害を生じさせる可能性のある構造物等について実態を把握し、遡上障害の対策や機能回復を行い、移動経路を確保するなど、魚類等の移動環境の改善に努めていく。</li> </ul> |

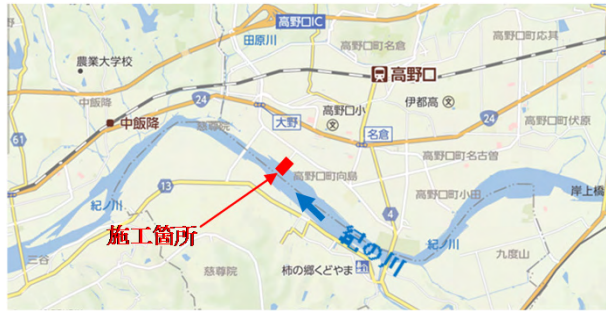
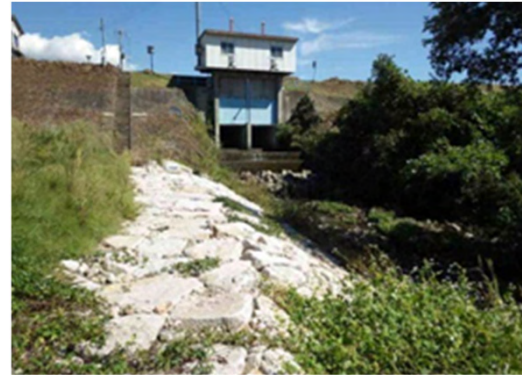
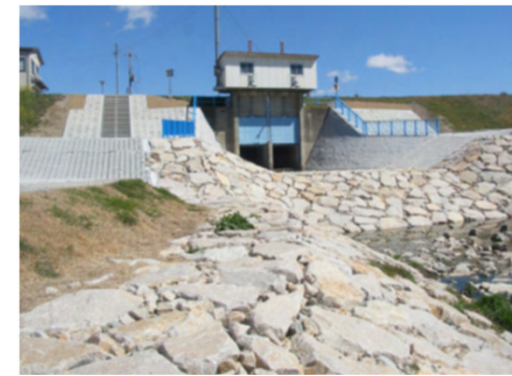
・ 垣花地区護岸補修工事 L=32m

施工前

完了

- ・ 河川維持管理計画（案）に基づき日常の維持管理が実施されている。
- ・ 河川管理施設の老朽化等から毎年のように損傷箇所は発見されている。補修については、損傷の規模や緊急性等を考慮し、実施している。

- ・ 引き続き、日常の河川巡視や点検において継続的な監視を行い、河川管理上の影響が出るおそれがあると判断された箇所については優先的に補修を実施し適正な維持管理に努めていく。

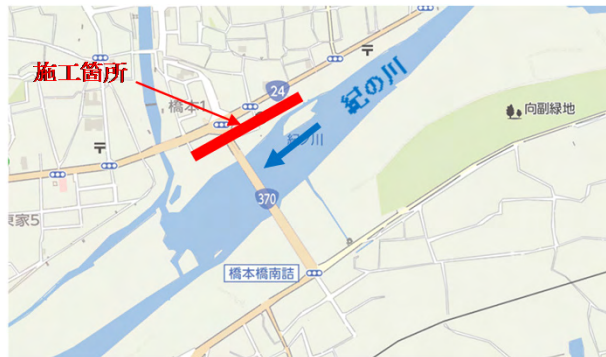
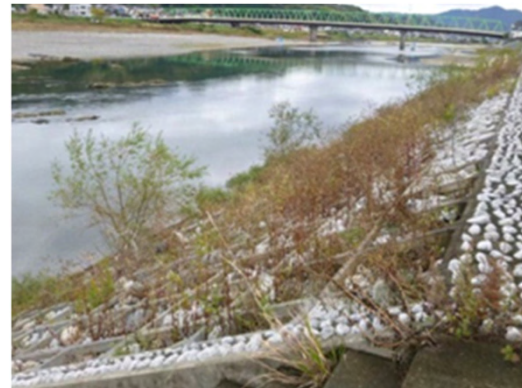
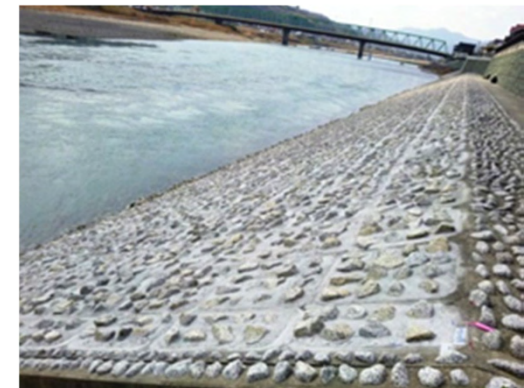
・ 橋本地区堤防法面補修工事 A=1,804m<sup>2</sup>

施工前

完了
