5-3橋本付近(橋本市)

(橋本右岸上流、
橋本左岸上流ブロック)

5-4 47.0~51.0(和歌山県橋本市)

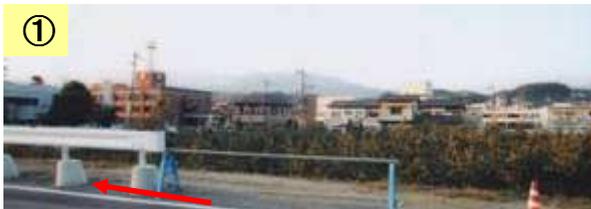
↑ 堤内地は橋本市の中心市街地である。

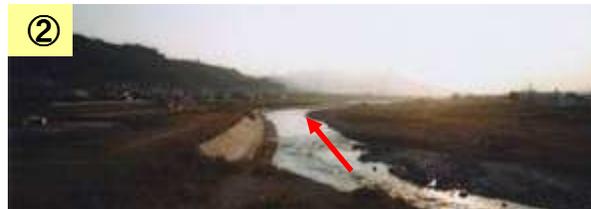
←土砂が堆積している。

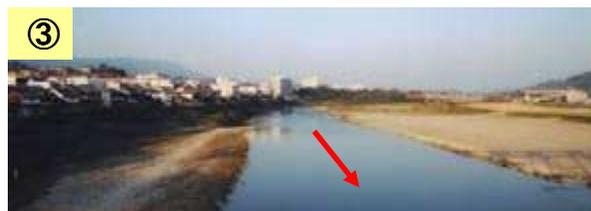
土砂が堆積している。→

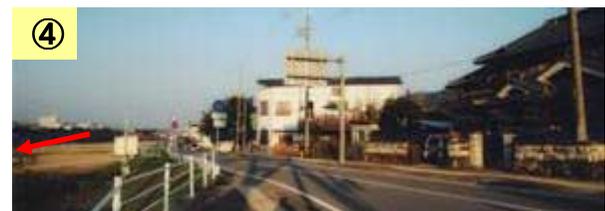
↓ 人家が立地している。
