6-10左岸61.0+320～61.4+140(五條市)

6-11左岸61.0+320~61.4+140(五條市)

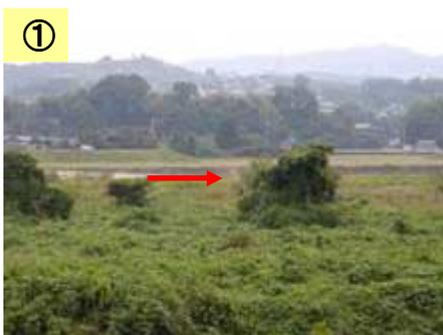
① 築堤工事が未実施

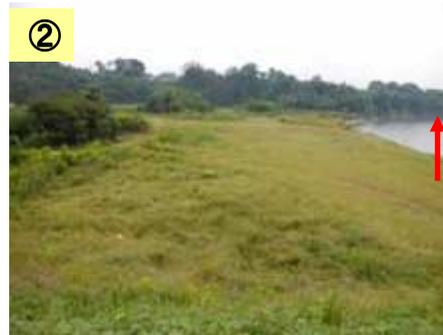
② 築堤工事が未実施

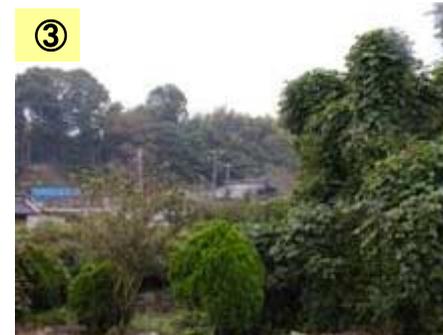
③ 人家が立地している

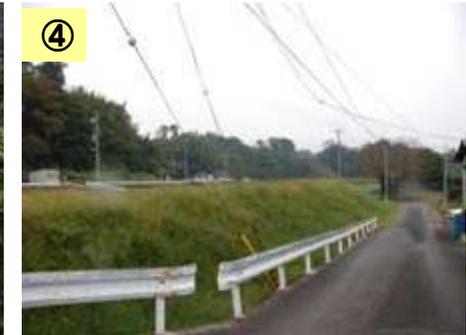
④ 田畑が広がっている
