第3回大和川流域懇談会

大和川水系河川整備計画（国管理区間）に基づく事業等の
進捗点検（令和元年度～令和3年度）に関する報告書

令和4年 11月 14日

進捗点検結果

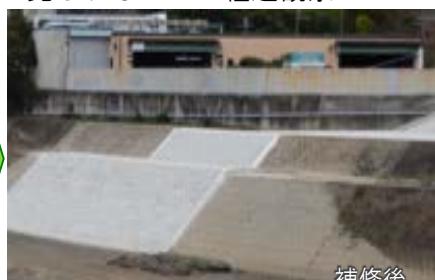
護岸点検状況 (b評価)

張ブロックの沈下、破損は
部分的であり、大きな進行が
見られないため経過観察
