### 公衆を巻き込む死亡事故が発生!!

# 10月の事故速報

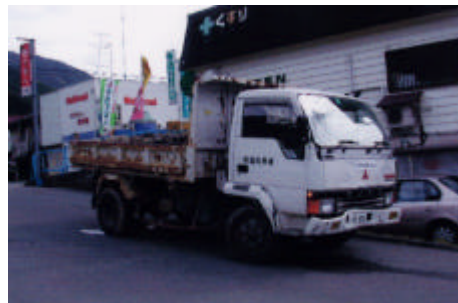
事故の発生状況は、一般国道の情報BOX設置工事の管路埋設における床掘作業において、4tダンプトラックで約5Km先の仮置き場に運搬していたところ、工事現場より約500m離れた所で横断歩道を電動三輪車で横断中の一般者に追突しました。なお、時刻は正午前、天候は晴れで事故現場は見通しの良い直線区間でした。

事故の発生要因としては、工事車両運転手が電動三輪車に接触後、ブレーキを踏んでおり、スリップ跡から法定速度50Km/h以上の約60Km/hと推定されることから、運転手の前方不注意による不安全運転行為が最大要因に当たるものと思われる。

写真上：工事車両

今回の事故の様に、工事車両運転手の運転に不手際があるような事故が今年度は他にも4件発生しており、いずれの場合も一般通行者（車）に対する安全意識の欠如・漫然運転による前方不注意が主要因となっています。作業責任者における再発防止の対策としては、以下の事柄について運転を行う全ての作業員に周知徹底しておくことが肝要です。

道路交通法、特に法定速度、積載量を遵守する。

横断歩道、通学路、病院等の公共施設付近を走行する時の歩行者への注意と配慮に努める。

交差点や、工事車両出入口付近の通行に際しては、一般通行者（車）の優先を厳守する。

前走車との車間距離を充分にとり、追突事故に成らないように努める。

左右折などについては、巻き込む事の無いように後続車の進行状況確認を確実にを行う。

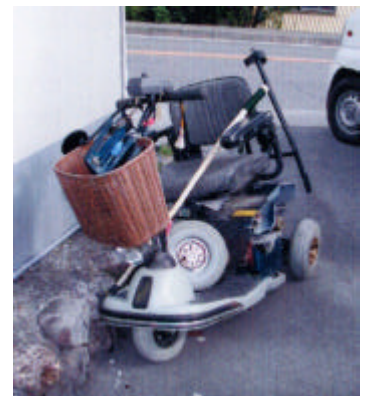
写真右：被災した電動三輪車
