最悪記録を更新!!

直轄請負工事における死亡者数が13人に!!

【移動式クレーンの事故】

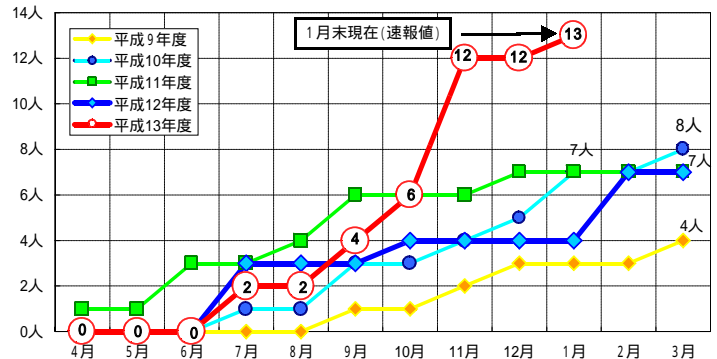
移動式クレーンの片付け作業において、ブーム旋回中に近接する転落防止柵に挟まれて交通整理員が死亡する事故が発生しました。また、同種事故で移動式クレーンの片付け作業で、アウトリガーが最小状態のままブームを旋回してクレーン車が転倒した事故、吊り荷運搬中にワイヤロープが架空線に接触した事故などクレーンに係る事故が多発しています。

事故の要因

- 設置箇所の周辺状況について事前調査不足や周知不足、架空線等への防護措置に不備など、安全対策が不十分であった。
- 工事関係者に対する立入禁止措置に不備があった。
- 指揮者・合図者が配置されずクレーン運転手の独り作業になっていた。
- 設置・後片付け作業も含めた作業手順書が整備されていなかった。
- クレーン運転手の慣れ・油断・軽視等による不注意があった。

再発防止対策

- ① 設置位置は、事前調査から予測される危険性について防護措置を講じる。
- ② 作業範囲は、保安施設等により立入禁止措置を講じる。
- ③ 設置・収納片付け作業まではかならず指揮者・誘導者を配置して行う。
- ④ 作業手順書を整備し、運転手および作業関係者に周知させる。
- ⑤ クレーン関係の事故について、KY活動等を通じて全作業員へ周知し、安全意識の高揚をはかる。
