## 地下埋設物の損傷事故が3年連続多発 《平成19年度の発生状況》

### 〔埋設物破損事故事例〕

#### 《試掘にもかかわらず情報管路や光ケーブルを損傷！！》

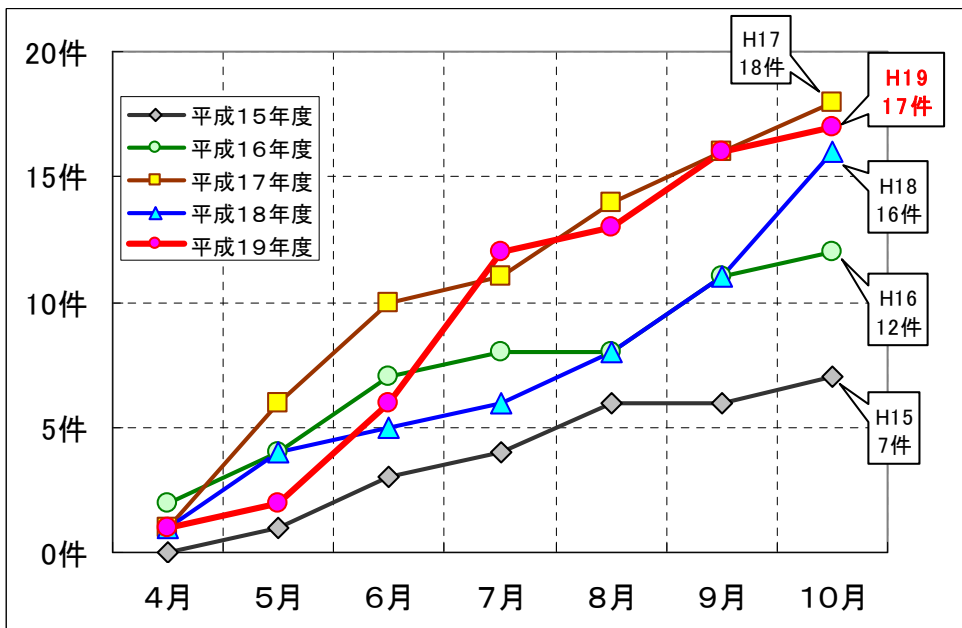
月別埋設物損傷事故件数（累計）

- ◇道路工事・維持作業等において、地下埋設物を損傷させる事故が減少しない。
- ◇今年度も10月までに17件の事故が発生し、昨年度の同月事故件数を超えている。
- ◇事故の多くが確認不足などに起因している。
- ◇特に多いのは、バックホウ等の機械作業による損傷事故で7件発生している。

- 地下埋設物の位置確認には、必ず関係者と現地立会を行う。
- 事前打合せ・事前調査・作業計画・確認の徹底を必ず行う。
- 埋設物付近の掘削作業では、バックホウ等の機械作業を避け、人力作業を基本とする。

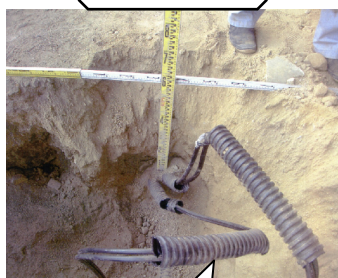
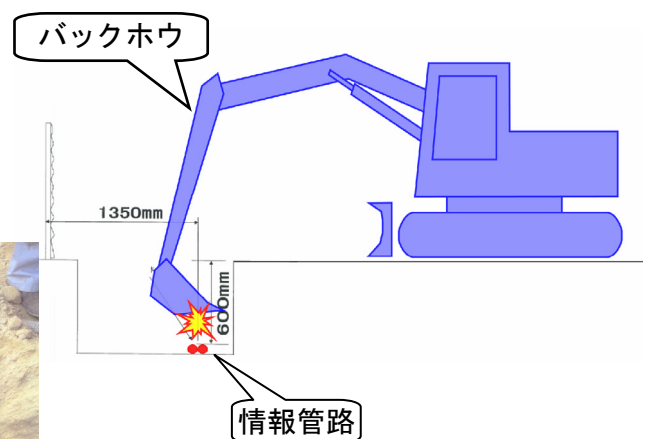
損傷状況写真

道路関連工事において、地下埋設物の試掘にもかかわらず管理者の立会もなくバックホウで掘削し、情報管路（IRN管路）2条と光ケーブル1条に損傷を与えた。

管理者の立会がないままの作業であり、手掘りではなくバックホウによる作業など埋設物管理者との協議事項の無視や作業手順を守らなかったことが事故に繋がった。

情報管路

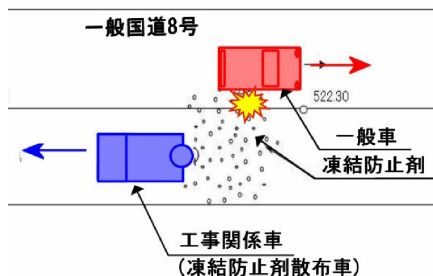
凍結防止剤散布車

雪害対策作業において、一般国道を凍結防止剤散布車にて、凍結防止剤（塩化カルシウム）を散布中、対向車線を走行していた一般車に凍結防止剤の固まりが当り、側面を損傷させた。

凍結防止剤に3cm程度の固まりがあった模様で、散布幅の確認が出来ていなかった。

- 作業開始前に散布幅を調整し確認する。
- 凍結防止剤散布車に薬剤を投入する前には、ホッパー内を点検して固まりが残っていないか確認する。結露して薬剤が固まることがある。
- 作業員に対し、作業上の注意や安全指導等をより徹底する。

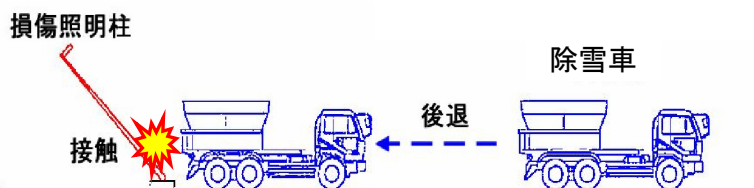
損傷した照明柱

パーキングエリアの除雪作業中、作業範囲が広いため前進後退の繰返し作業を行っていたところ、後退時にパーキングエリアに設置されていた照明設備に気付かず衝突した。

作業手順では除雪車両の後退時に運転助手の誘導を付けて行うことになっていたにもかかわらず、誘導員を付けず作業を行っていた。

作業方法を遵守させる指示が徹底されていなかった。

- 作業手順の遵守を徹底する。
- 安全教育・指導により安全意識の向上を図る。
- 誘導員や笛、警笛等を使用した合図方法を決め、安全確認を徹底する。
