◇今月は、最近発生した事故の中から留意すべき3つの事例をご紹介します。

墜落事故に注意

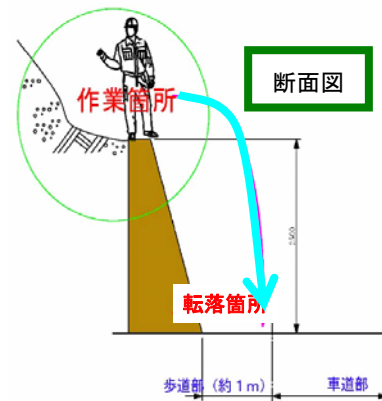
維持作業において、国道脇の石積擁壁上に伸びてきた雑草を刈り取るため、石積擁壁天端部で肩掛け式草刈り機による除草作業を行っていたところ、足を滑らせ、2.5m下の車道部へ墜落した。その際に右足を骨折し、被災者自身が使用していた草刈り機が右足に落下し、さらに切傷した。

高さ2m以上で墜落の可能性があるにもかかわらず、親綱を設置して安全帯の使用を行わなかったこと、また、元請が毎作業日に少なくとも一回作業場所の巡視を行っていなかったため、労働基準監督署から労働安全衛生法第30条違反で是正勧告が出されるなど、安全管理の指導が出来ていなかったこと。

現場状況写真

- ・親綱を設置して安全帯を使用する。
- ・作業場所を巡視し、労働災害を防止する。

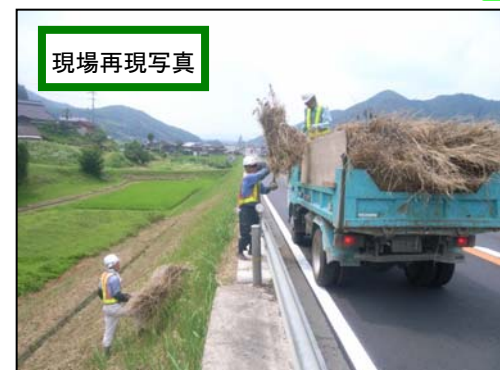
除草作業において、路肩に停止させた2tダンプトラックに、過日に刈り取った草の積み込み作業を行っていた。荷台の上で、作業員が積まれた草の上に乗って集積作業をしていたところ、バランスを崩し背中から路面へ墜落した。結果、背中への打撲と落ちた拍子に被っていたヘルメットの止めバンドで後頭部に裂傷を負った。

現場再現写真

荷台に集積された草の上での作業は足下が不安定になり、バランスを崩しやすくなるにもかかわらず、それに対する注意力が欠如していたこと、また事前の指導・指示が不足していたこと。

- ・荷台奥（運転席側）から順次積み上げ、荷台上の作業においては安全帯を使用するなど十分な対策をとる。
- ・着手前に作業員全員に周知徹底する。

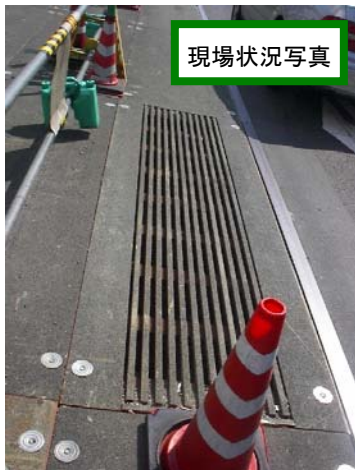
現場状況写真

第三者の自転車が交差点に進入し路面覆工にさしかかった時、スクリーンデッキの隙間(25mm)に車両が挟まりハンドルを取られたため、体制を崩し、赤信号で停止していた車両の側面に自転車のハンドルが接触したが、双方に怪我は無かった。

車輪が挟まる可能性を予測せず、換気用覆工板の設置箇所を十分検討しなかったこと。

一般者の通行する位置を避けるなど、交通の妨げにならないよう換気用覆工板を移動させる。

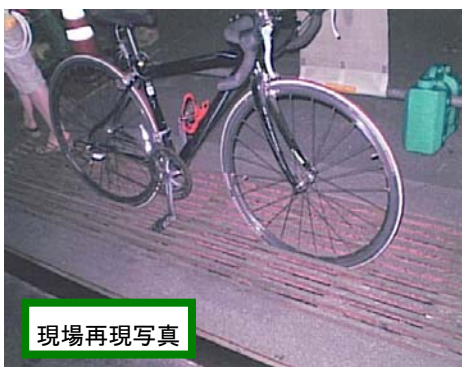
現場再現写真
