高圧線接触事故が連続発生!!

◆架空線の接触事故が多発しています。今年度は、3月11日現在、合計12件発生しており、うち1月以降に7件発生しています。
◆以下で紹介する事故事例及び対策案を参考に事故防止に努めて下さい。

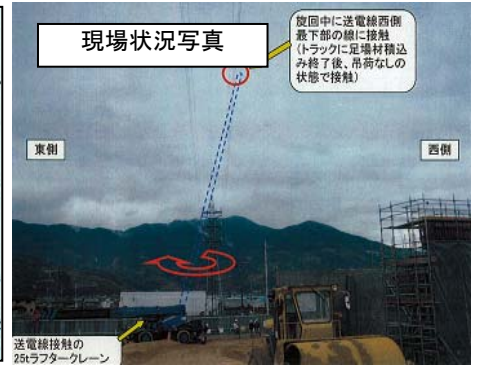
事故事例1 架空線に接触

カルバート建設の足場の撤去作業において、25t ラフタークレーンを使用して搬出車に資材を積み込む作業を終えてブームを戻そうと旋回したところ、先端が高圧線に接触した。接触後、自動的に送電停止になったものの、送電停止の間はバックアップ機能が働き停電箇所は発生せず、1分後に自動で復旧した。また、運転手は車内にいたため、感電等の人身事故は発生しなかった。

- ・クレーン運転手が油断して単独で運転したこと。
- ・高圧線の予告表示を怠ったこと。
- ・計画書に基づいたクレーン配置が出来なかったこと。

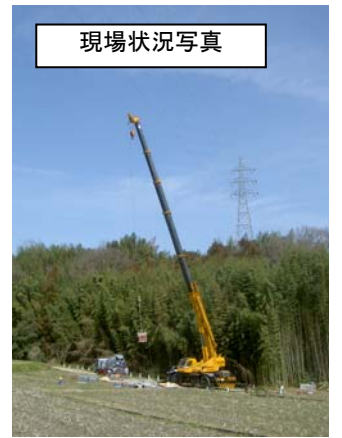
事故事例2 架空線に接触

水路設置に伴うコンクリート打設作業において、50t 吊ラフタークレーンを使用し、バッキン吊にて生コンクリートを打設している時に、ラフタークレーンのアームが地上38mにある電力会社の高圧線(77,000ボルト)に接近し、下段の高圧線1本を、スパークさせ損傷させた。

- ・クレーンの高さ制限の設定入力を十分確認していなかったこと。
- ・高圧線との近接工事において、監視者がクレーンから離れていたこと。

- 調査打合せをしっかりと行う。
架空線の調査を自ら行うとともに、
占用企業者と協議する。
- 想定される事故の対策を講じた
施工計画書を作成する。

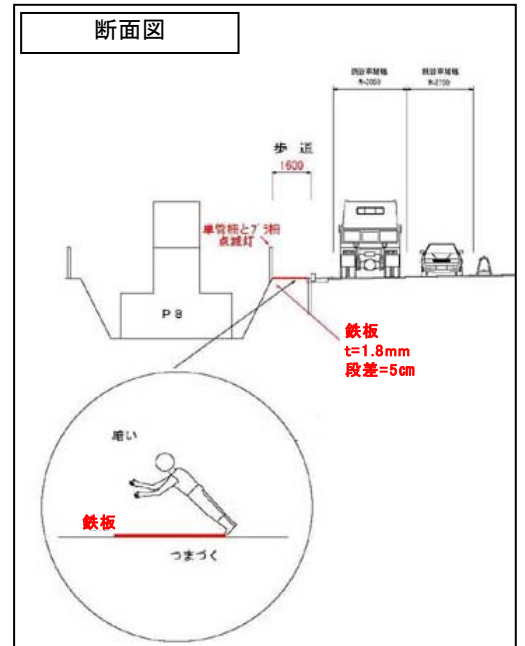
鉄板の段差につまずき転倒!!

第三者が、薄暮時に歩道を歩行中、橋脚床堀部養生の為の敷鉄板の段差(5cm)につまずき転倒し、右肘をすりむいた。

- ・日々の安全巡視に不備があった。
- ・照明の点灯時期、点灯者が未決定であった。
- ・安全標識が設置していなかった。
- ・段差を解消するマットを敷設していなかった。

- 現場内外共に安全意識を高める。
- 点灯時期と点灯者を決定する。
- 安全標識等の全体の見直し。
- 第三者の歩行路面の段差、凹凸等を解消する。

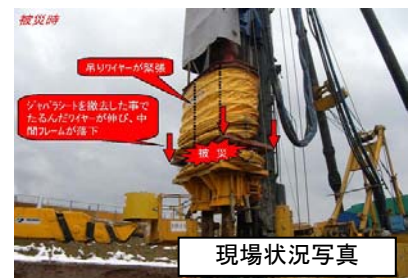
蛇腹シート取付作業中に負傷

築堤工事において、杭打機のジャバラシートを取付ける作業をしようとしていたところ、中間フレームとリーダーの間に下段ジャバラシートが挟まっていたので、作業員が中間フレームに安全帯を掛け、下段フレームの上に乗って、挟まっている下段ジャバラシートを撤去したところ、中間フレームが降下し、作業員の腰に接触し、骨折した。

作業手順書に記載されている『作業手順に無い作業(トラブル)が発生した場合は、直ちに作業を中止しトラブル発生連絡を行う』ルールを守らず、独自の判断で危険箇所に立入り作業を行ったこと。

- 作業手順の再教育
- 災害事例による教育
