架空線接触事故が続発しています

8月後半に架空線に接触する事故が管内で連続して起こっています。作業手順を見直すなど、安全確認を確実にいき、事故を未然に防ぐようにしましょう。

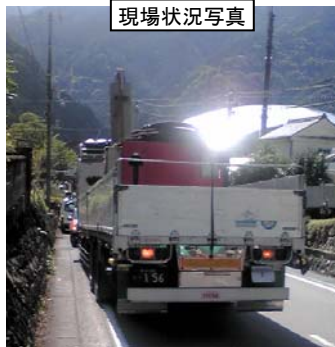
荷台のダウンザホールハンマー部品が電線に接触

現場状況写真

- ・ダウンザホールハンマーの部品を 10t トラックで運搬中、国道を横断する NTT 柱の支線に荷台の部品が接触しそのまま走行した。
- ・電柱をへし折り、その反動で住宅を損傷。

- ・部品を立てた状態で、一般的制限値（高さ 3.8m）を超えて荷積みしていた。（車高制限違反）
- ・部品を積んでいたにも拘わらず、車高の認識が甘かった。

- ・車両の走行前に積荷の状態を確認する。
- ・法令等の遵守を心がける。

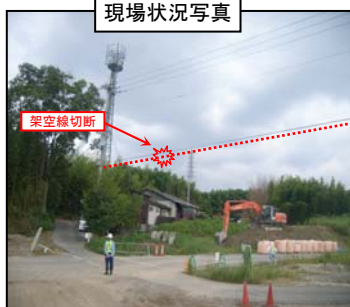
バックホウ移動の際、アーム部分を架空線に引っかけて切断

現場状況写真

- ・バックホウを作業場所に移動する際、アーム部分がNTT 架空線に引っかかり切断した。

- ・路面の養生板に気をとられた。
- ・バックホウの荷姿を確認せずに移動した。

- ・架空線近くを移動する際は、必ず機械荷姿を目視で確認する。
- ・架空線の明示や誘導員の配置を行う。
- ・移動の際はアームを下げる。

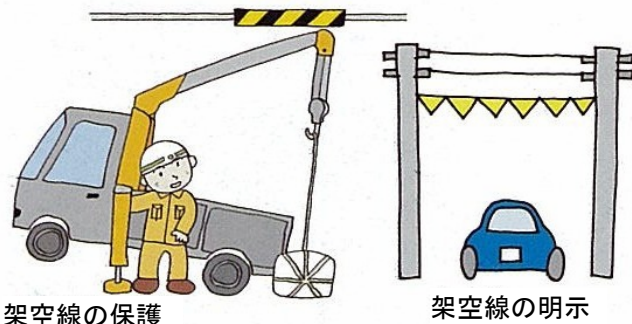
- ・架空線事故は事前の対策で十分に防げるものです。
- ・左の対策例や看板等の設置を取り入れることも検討して下さい。
- ・工事前、工事中にも厳重なチェックが必要です。
