## 除草作業中の事故に要注意

### 草刈機のチップが飛び、隣家窓ガラスを破損

# 単管手すりが外れて墜落

# PC鋼線が送電線に接触

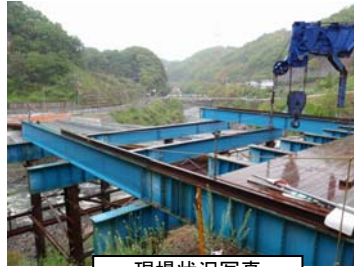
現場状況写真

- ・当日は、仮橋の解体作業中であった。
- ・単管手すりを解体するため、工事桁上を移動しようとした際、足元が滑りバランスを崩した。
- ・とっさに単管手すりを掴んだが、支柱から単管手すりが抜けて墜落。
- ・親綱は設置してあったが、単管手すりの外側だったため、安全帯を単管手すりに設置していた。

- ・安全帯は適正に使用するように指導する。
- ・作業手順の確認を徹底する。

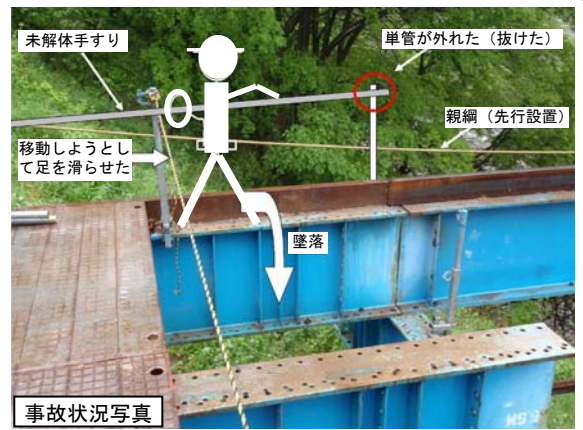
事故状況写真

- ・安全帯の使用方法を誤った。
- ・雨天で足元が滑りやすくなっていた。

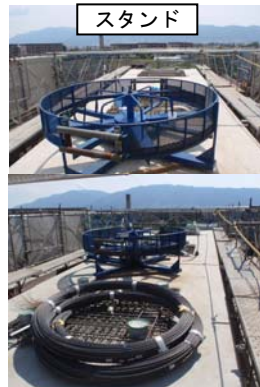
スタンド

- ・橋脚にPC鋼線を挿入するため、東側方向からウインチで引っ張っていた。
- ・PC鋼線のスタンド(右写真)からPC鋼線を引き出していたときに、PC鋼線が跳ね、近接する送電線に接触した。

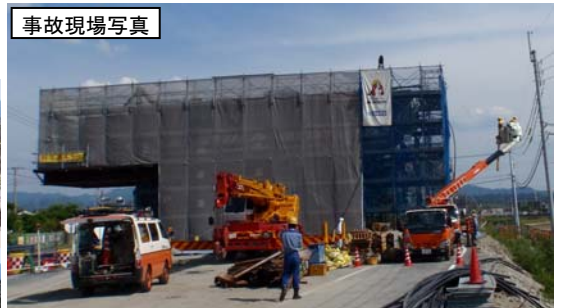
事故現場写真

- ・ウインチ操作者が巻き上げ作業に気をとられ、合図係の停止合図に気付かず、そのまま巻き上げたためにPC鋼線が跳ねた。

- ・各作業員間の連携を確認してから作業を行う。
- ・送電線の防護を行う。
