## 平成27年度請負事故件数速報(暫定値 4月～8月)

# 草刈時の事故に注意！！

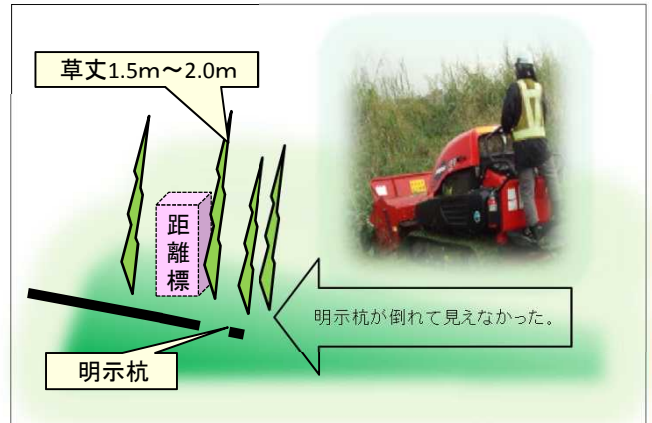
## 事例 ハンドガイド式での距離標の破損

堤防除草作業中、距離標(コンクリート柱)に除草機(ハンドガイド式)が接触し、距離標が破損した

**被害:** 距離標コンクリート破損

**原因:** 事前調査を行い距離標の所在を示す明示杭をしていたが、明示杭が倒れており、作業前の点検が不足していた

**対策:** 障害物等現場内の事前調査・作業前点検の実施を徹底する

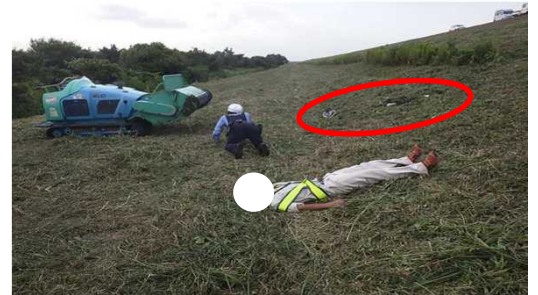
### 事故概要

堤川表法面を除草機械を2台使用して作業中、方向転換をした際、何らかの原因でオペレーターが除草機械から転落し、バックした除草機械の下敷きになった。救出され、病院へ搬送されたが、死亡が確認された。

◎ 作業範囲内に障害物(ゴミやケーブル、距離標など)がないか確認し、取り除けないものがある場合はわかりやすい目印(ポールや、リボンなど目立つもの)をつけ、倒れないようにしっかりと固定し、障害物の周りを手刈りする
