資材搬入時の事故が複数発生！

新年を迎え、新たなスタートが始まったこの時期に、近畿地方整備局管内で吊り荷や資材搬入に伴う工事関係者の重傷事故が発生いたしました。詳しい原因等については現在調査中ですが、概要を記載します。

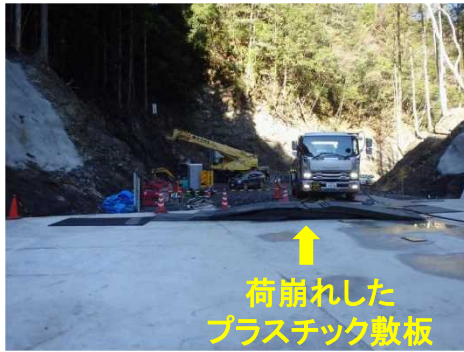
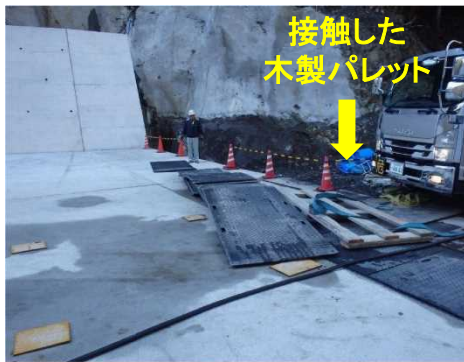
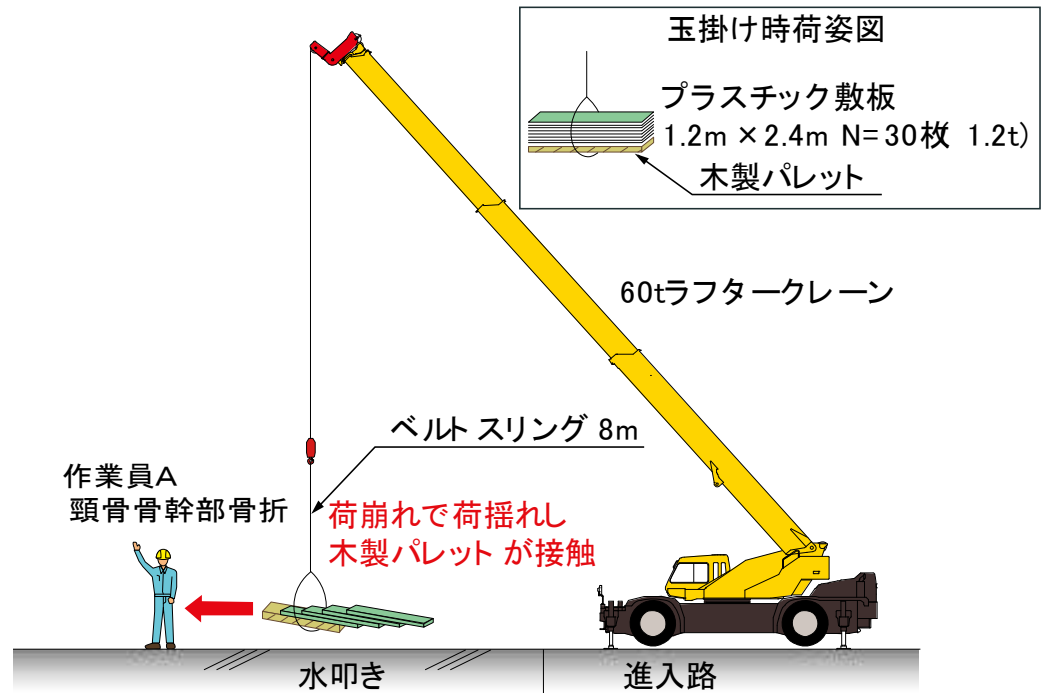
◆事例1：吊り荷の荷崩れによる吊り荷落下

堰堤水叩きコンクリート上にクレーンの走路としてプラスチック敷板が必要となるため、60tラフタークレーンにて敷板を移動し荷降ろしする際、荷が崩れて荷揺れし、木製パレットが吊り荷周辺の工事関係者に接触した。

木製パレットが作業員Aに接触した結果、左下腿打撲挫傷、脛骨骨幹部骨折。約3か月の加療を必要とする見込み。

原因等詳細については現在、詳細を調査中。想定される要因としては以下のとおりです。

- ①資格の無い者が玉掛けを行った。
- ②プラスチック製の吊り荷であるため油断し、玉掛け方法が不適切であった。
- ③準備作業だと軽視した。
- ④1回だけの作業であると軽視して、連絡調整をせずに作業変更を行った。

- ⇒玉掛け有資格者を適正に配置し、クレーンオペレータが分かるようにする。
- ⇒作業開始前に安全衛生責任者が、有資格者の配置を確認し、関係者及び玉掛け方法等の確認後に作業を開始する。
- ⇒作業手順書／作業要領書に基づく作業内容、安全・衛生に関する注意事項を作業実施前に周知する。
- ⇒玉掛け地切り時『玉掛けよし！』の『指差呼称』を行い玉掛け作業の万全を図る。
- ⇒吊り荷の種類別の玉掛け方法については、ルール化し、周知を図る。

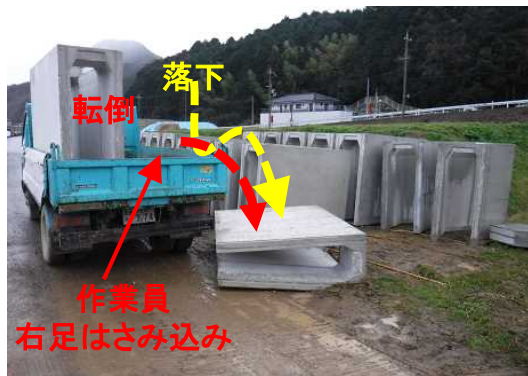
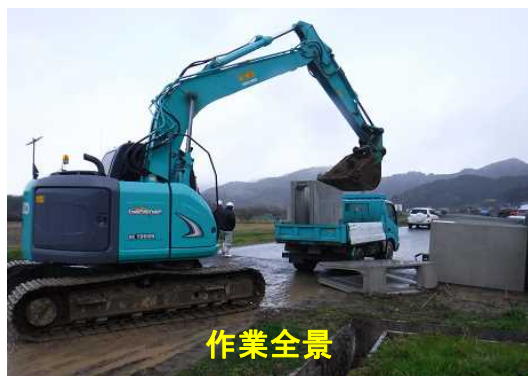
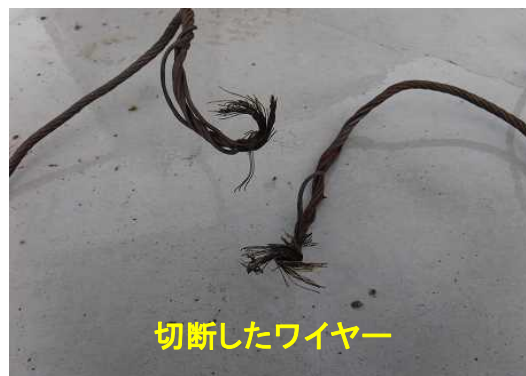
◆事例2: 吊り下げワイヤーの切断による吊り荷落下

コンクリート水路二次製品(自由勾配側溝幅400×深1100、約1.2t)を資材仮置場から据付場所へ4tトラックにて2基ずつ小運搬する際、仮置場にてバックホウを用いトラック荷台に製品の2基目を積込む途中、ワイヤーが切れ荷台に落下し、さらに地面に落下。

その際の振動で既に積み込み済みの製品1基目が荷台上で転倒。荷台上にて作業中の作業員が落下する製品から退避行動中、転倒した1基目製品と荷台アオリの間に右足首を挟んだ。右足首を挟まれた結果、作業員は右足首複雑骨折。全治の期間については未定。

原因等詳細については現在、詳細を調査中。想定される要因としては以下のとおりです。

- ①吊り下げ用ワイヤーの始業前点検が不十分だった。
- ②吊り荷が落下した場合の影響、荷台荷物の転倒による影響を小さく想定していた。
- ③吊り荷の種類別の玉掛方法については、ルール化されていなかった。
- ④吊り下げ用ワイヤーに欠陥があった。
- ⑤吊り下げ用ワイヤーの利用方法や玉掛け方法に問題があった。

- ⇒吊り下げ用の機材・装置については、**利用前に点検**する。
- ⇒クレーン作業計画では、有資格者の配置を確認し、**関係者及び玉掛け方法等の確認後に作業を開始**する。
- ⇒作業手順書／作業要領書に基づく**作業内容、安全・衛生に関する注意事項**を周知する。
- ⇒吊り荷周辺には、**最悪の場合を考慮し、作業員が近づかない**ように作業計画を立案する。
- ⇒**バックホウによる荷の吊り上げ等、用途外使用を行わない(安衛則第164条)。**
用途外使用の解説については、次の「あんぜん」(第98号)を参照。
<https://www.kkr.mlit.go.jp/plan/gicyo/anzen/pdf/anzen098.pdf>
