平成28年度直轄事故発生状況について

重機等移動時の架空線切断事故が多発！

重傷事故が発生！

草刈時の事故に注意

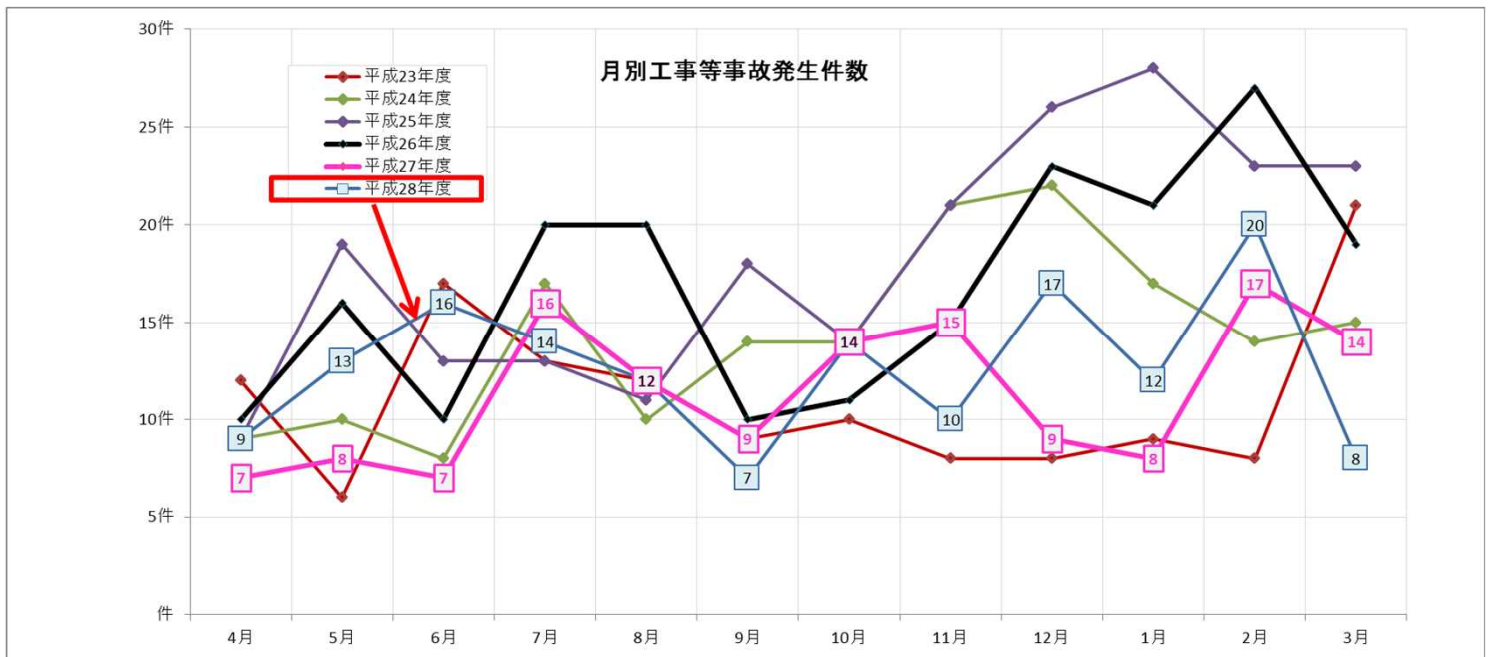
例年、年度末に多発傾向でしたが、若干減少傾向となっています。近年、工事の発注について平準化が取り組まれており、工事等事故も毎月平均的に発生しています。

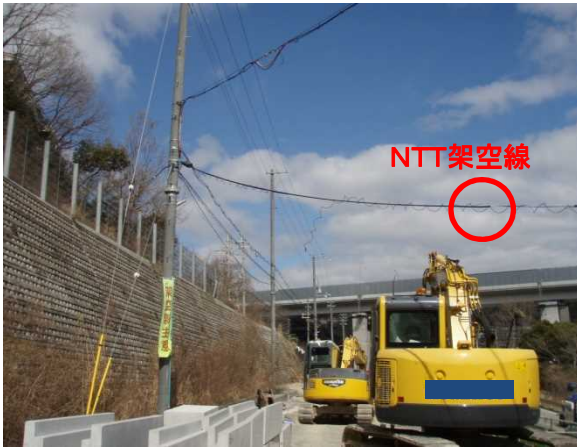
工事用道路や河川管理用通路等で重機等の建設機械が一時的に通行する際、架空線への接触による損傷及び切断事故が多発しています。

工事作業範囲だけでなく、一時的に通行する場所についても、
離隔について確認を行い、注意喚起を行うようにして下さい。

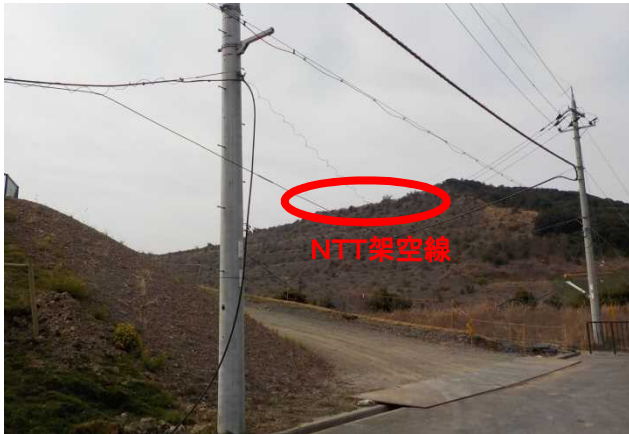
【事例1】工事区域内において、排水構造物の施工準備のためバックホウを移動中に、バックホウのアームがNTT架空線に接触しメッセンジャーワイヤー1本と通信線1本を切断した。

※架空線までの高さ:4.5m

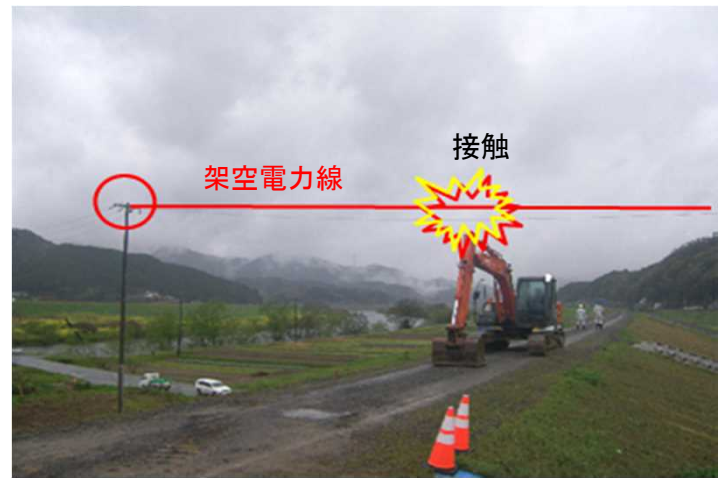
【事例3】降雨による増水に備えて、高水敷で作業中のBHを堤防天端に移動していたところ、堤防天端を架空横断していた関西電力の高圧電線3線(6,600V)のうち2線に移動中BHのアームが引っかかり断線させた。

※架空線までの高さ:4.8m

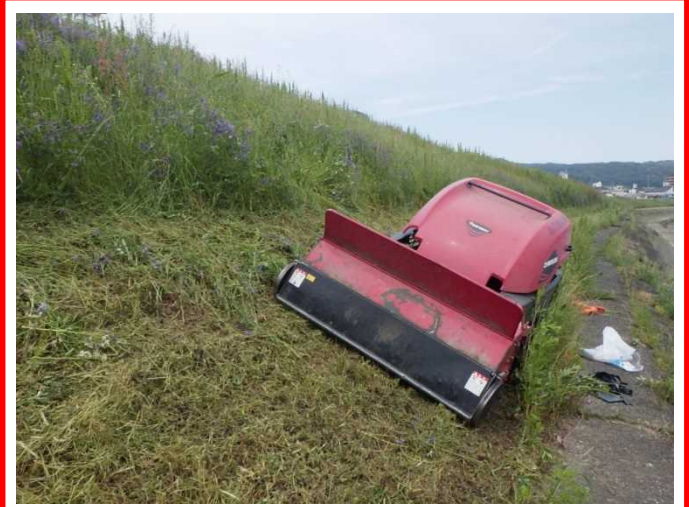
河川維持の除草作業(ハンドガイド式草刈機:搭乗式)で、堤防の法尻付近を除草中、法面の凸凹でバウンドし足を踏み外し、左側履帯部分に巻き込まれ膝から下を切断した。

今回安全装置(緊急停止スイッチ)が装着されていましたがこのような事故が発生しました。原因についてはまだ、調査中ですが、**安全装置(緊急停止スイッチ)についても、適切に使用するよう再度徹底して下さい。**

平成29年度は、ハンドガイド式草刈機を始めとした「除草作業における事故」が重点対策項目となっていますので、今一度、作業前点検や作業手順を確認し、除草作業における事故をなくすように心がけて下さい。

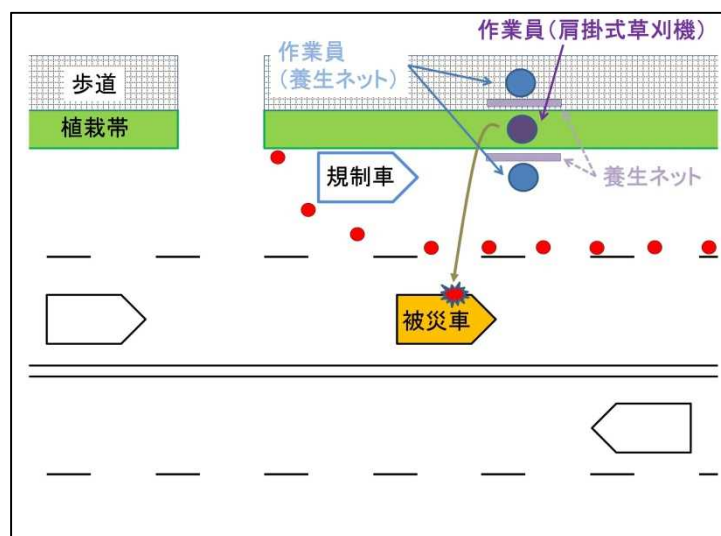
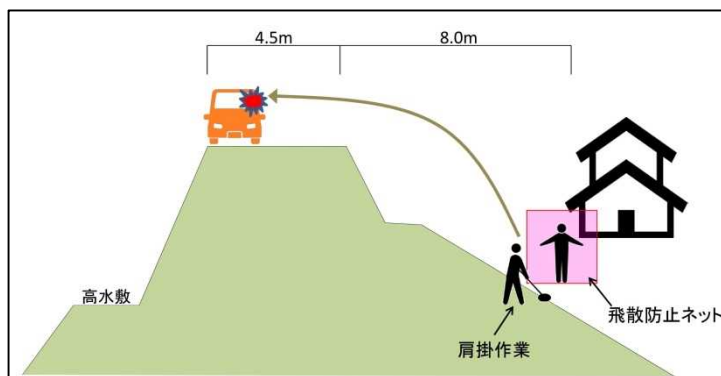
河川堤防天端の除草を行うにあたり、飛石対策として小型のハンドガイド式草刈機を使用したところ、跳ね上げた小石が窓ガラスを破損させた。

事故原因：ハンドガイド式草刈機は飛び石が無いと誤認していた

再発防止策：小型のハンドガイド式は刈刃が肩掛け式と同じく水平方向に回転する物が多いため、機械側面にも飛石防止カバーを取り付ける。

- ・ 防護ネットの大きさ・種類などを適切に選定する。
- ・ 草刈者と防護ネット支持者の距離を飛散角度に留意し、適切に保つ。
- ・ 飛び石の飛距離は、20m以上になる場合があるため、必要に応じて防護ネットの配置を行う。

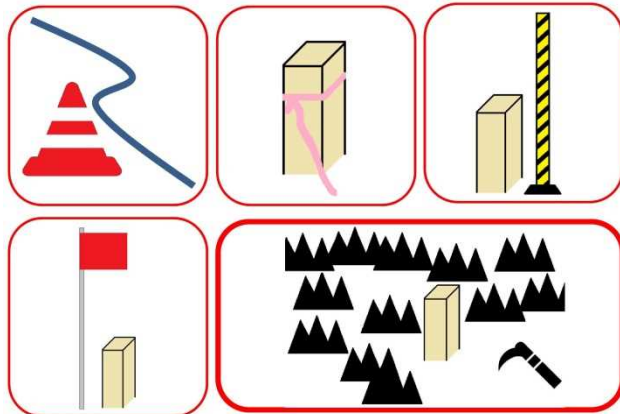
草に隠れた距離標や露出ケーブル類は、作業時には確認できない場合が多いため、支障物件周辺では、事前調査を行い距離標・ケーブル類の有無を確認し、わかりやすい目印（ポールや、リボンなど目立つもの）を付けたうえで倒れないようにしっかりと固定し、位置を明示しましょう。また、必要に応じて周囲の手刈りを先行して行いましょう。

- ・ 施設管理者との事前協議を実施する。
- ・ 事前調査を十分に実施し、わかりやすい目印を取り付け、明示する
- ・ ケーブル・距離標周辺は鎌による手刈りを行う。

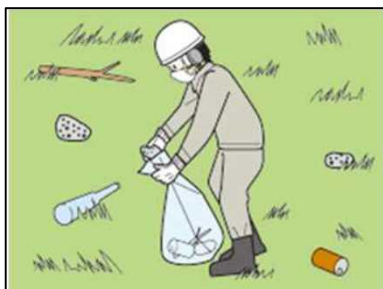
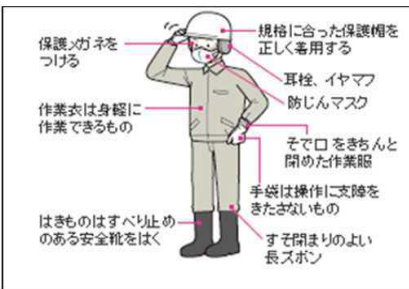
①作業範囲の清掃・障害物の確認

作業範囲に障害物（ゴミ、ケーブル等）が無いを確認したうえで取り除けないものがある場合は、わかりやすい目印（ポール、リボン等）を倒れないようにしっかりと固定して設置し、周囲を手刈りする。

②作業前の機械の点検

機械の各部に“緩み”や“がたつき”が無い点検し、飛散防止カバー、ハンドル、肩掛バンド等を必ず取り付け、緊急時の脱着方法を確認しておく。

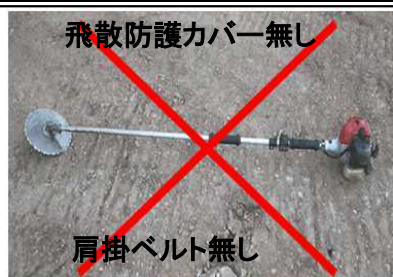
③作業時の服装

衣服は袖口を閉めた長袖シャツと長ズボンに加え、手袋、保護帽、フェイスガード、防護メガネ等、適切な服装で行う。また、現場の状況に合わせて防塵マスク、耳栓等をする。

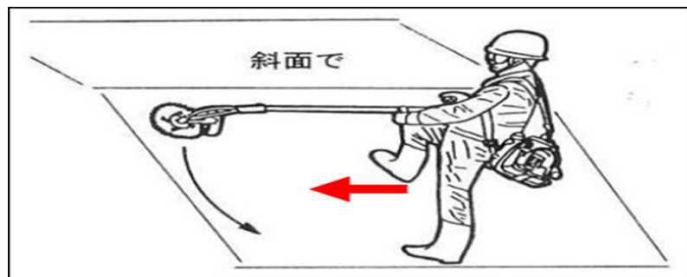
肩掛式草刈り機の注意点

- 半径5～10m程度に人がいないか確認する。
- 近づく際は必ず離れた位置で合図し、エンジンを停止したことを確認してから近づく。
- 斜面では、足下を固めて、側面に立ち、上面から下面に向けて平行に刈る。絶対に法面の上段から下方を向いては刈らない。
- 道路・民家等の近接箇所では、必ず防護板や飛散防止ネット等を配置して作業を行う。また車両、通行人が近づいたときは作業を中断する。

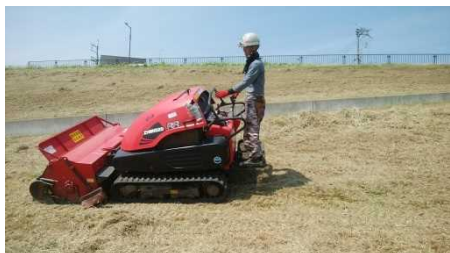
ハンドガイド式草刈り機の注意点

ハンドガイド式草刈り機は前面にカバーがついているため、飛石は少ないと考えていますが、側面のカバーの無い所から飛んだ事例もみられます。（P2【事例3】参照）

- 作業前の清掃で石を除去
- カバーが無い部分にカバー取り付け（特に搭乗式以外の場合）
- 必要に応じ防護板や飛散防止ネット等を配置
