米谷橋(上り線)の補修・補強効果の検証

大戸川ダム工事事務所 工務課 藤井恒二郎
 奈良国道事務所 管理第二課 佐藤文郎

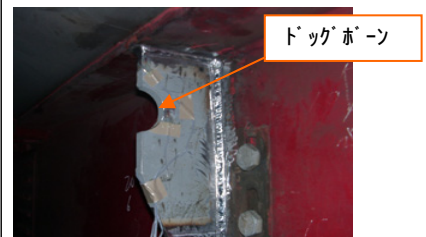
写真 - 3.3.1 垂直補剛材の補修

ウェブギャップ部の補剛材取替およびドッグボーン設置による効果を検証した。
