## 1. 材料・施工実験

## 版築に関する構造実験結果および復原整備案への提案

## - 2 実験結果の概要および復原整備案への提案

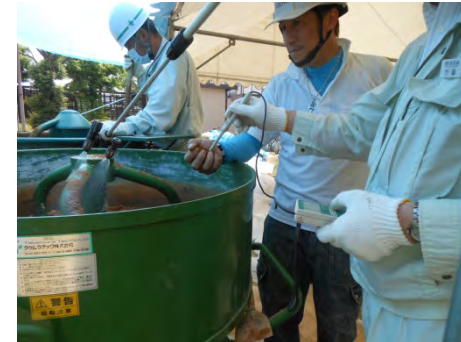
配合管理 含水率による水分管理 土壌含水計を用いた簡易管理と電子レンジ法による詳細管理の併用  
（最適含水比約 16 % と適正管理範囲の設定）

土壌硬度計を用いた含水率管理

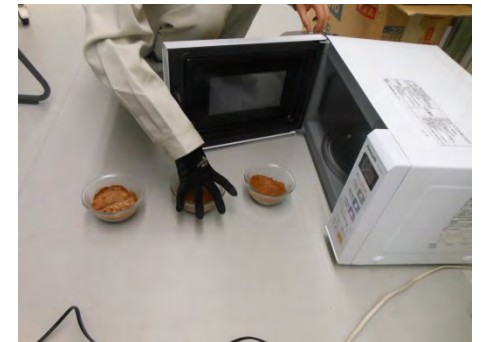
電子レンジ法による含水率管理

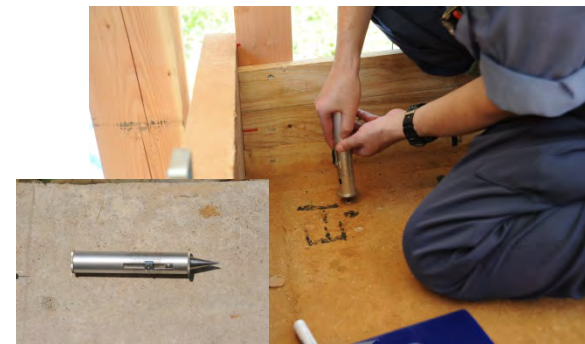
強度管理 搗き固め施工中都度「山中式土壌硬度計」を用いた強度管理（目盛 28～30 を目標値）

山中式土壌硬度計による強度管理

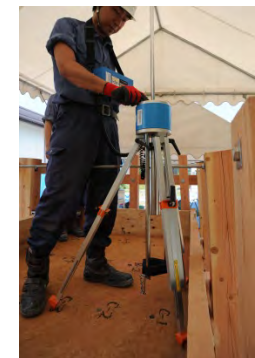
搗き固め施工後は簡易支持力試験（CASPOL）やコア採取によるサンプル一軸圧縮試験

簡易支持力試験による強度管理

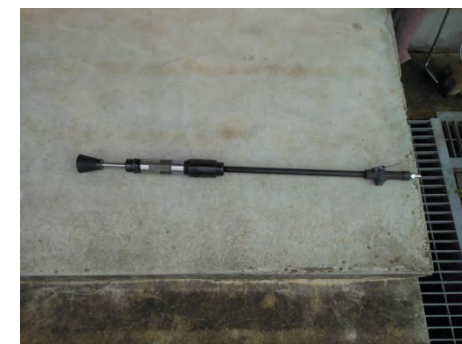
機械化法 手持ち圧縮空気ランマーを用いて、人力の搗き固めを補助する。

手持ち式サンドランマー（3.8 kg）

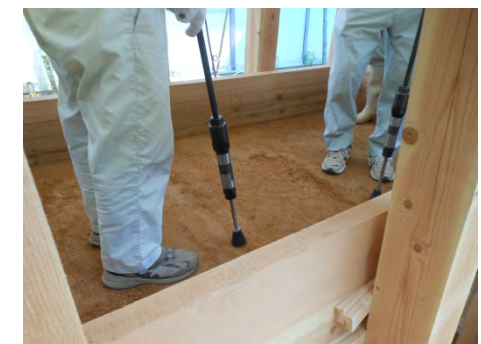
手持ち式サンドランマー施工状況

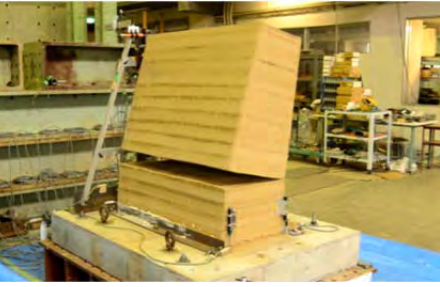
× A-N：補強なし

補強無しの試験体の浮上り破壊形式  
(kobe818gal)

- ・補強の無い A-N 試験体は Kobe 原波 818gal 加力の際に途中打継部と脚部にて浮き上がり破壊
- ・鉄筋+竹の A-A1 試験体は補強効果があり、Kobe1/2 サイズ 1950gal でもひび割れ程度の被害
- ・炭素繊維緩み有りの A-A2 試験体は、Kobe1/2 サイズ 1950gal で転倒しなかったが、炭素繊維の中で版築がガタガタ移動した。その後炭素繊維を切断し、Kobe 原波 818gal 加力で、転倒倒壊した。
- ・柱脚部鉄筋補強の A-P1 試験体は、Kobe1/2 サイズ 1000gal 鉄筋定着板直上で、浮き上がり破壊
- ・A-A1 試験体に錘を付けたものは、Kobe818gal にて、壁頂部で圧縮+剪断破壊
- ・炭素繊維緩み無しの A-A3 試験体は、Kobe1/2 サイズ 1950gal で転倒しなかった。補強効果あり

提案：補強を行わない版築は小さな地震においても転倒し、危険である。

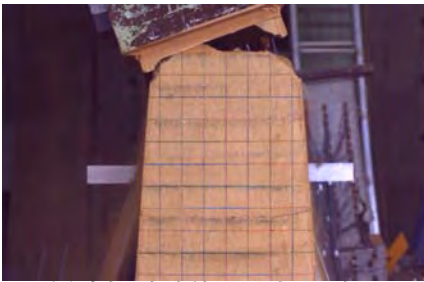
錘追加試験体 頂部圧壊  
(kobe818gal)

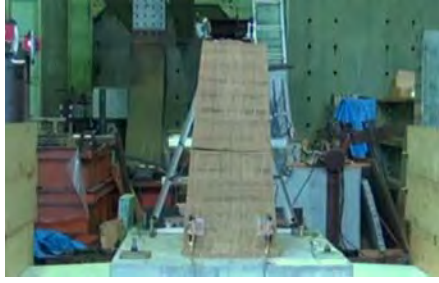
× A-P1：内部部分鉄筋補強

補強鉄筋の無い 7 層目で浮き上がる  
(kobe1000gal)
