令和3年
モニタリング調査結果と環境保全措置について

令和4年3月

近畿地方整備局 足羽川ダム工事事務所

足羽川ダム建設事業 事業概要

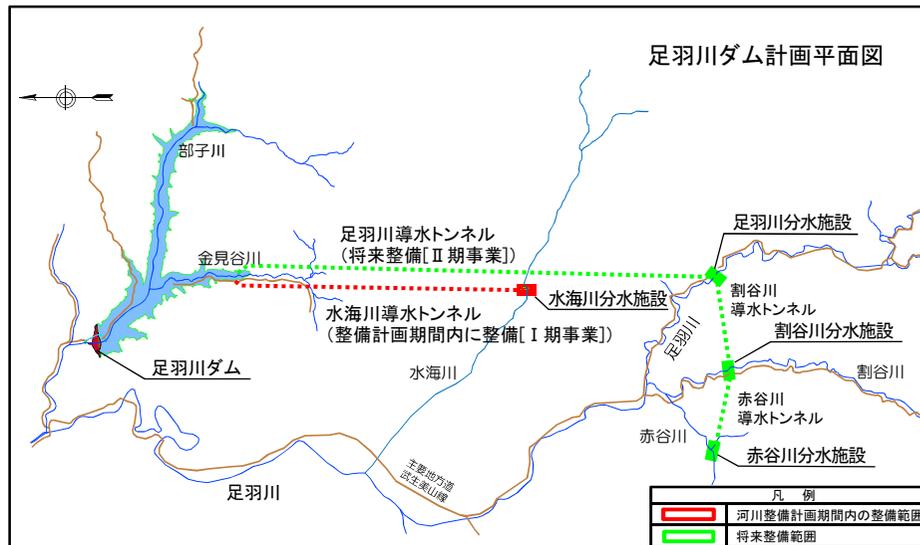
ダム等の諸元

- 足羽川ダム
 - ・形式: 重力式コンクリートダム
 - ・堤高: 約96m
 - ・総貯水容量: 約28,700千m³
 - 水海川導水トンネル(部子川～水海川)
 - ・延長: 約4.7km
 - ・トンネル径: 約8.5m
 - 水海川分土工
 - ・堰高: 約19m
- ※整備計画期間内に整備する施設

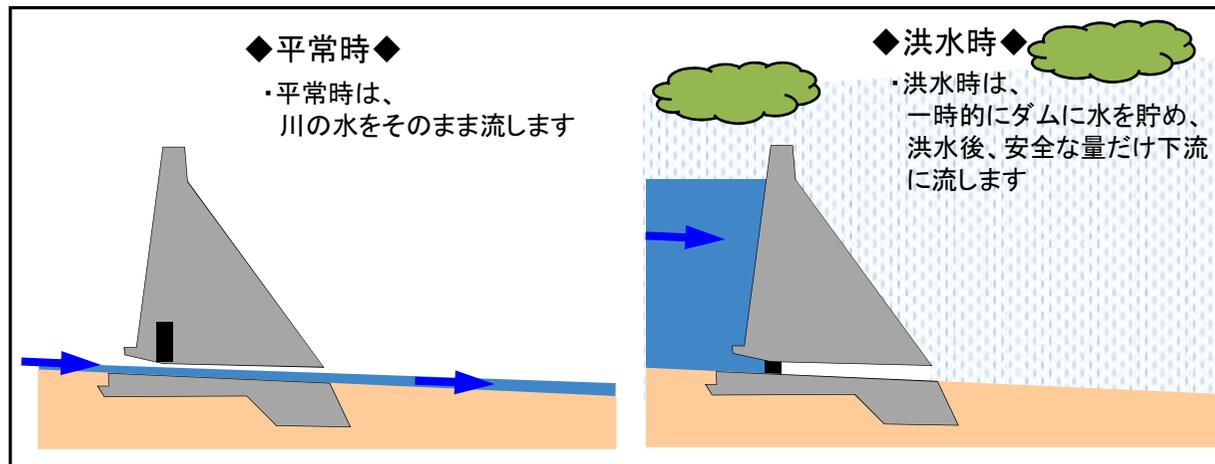
洪水調節専用(流水型)ダムのイメージ

●足羽川ダムは、平常時は水を貯めない「洪水調節専用(流水型)ダム」です。

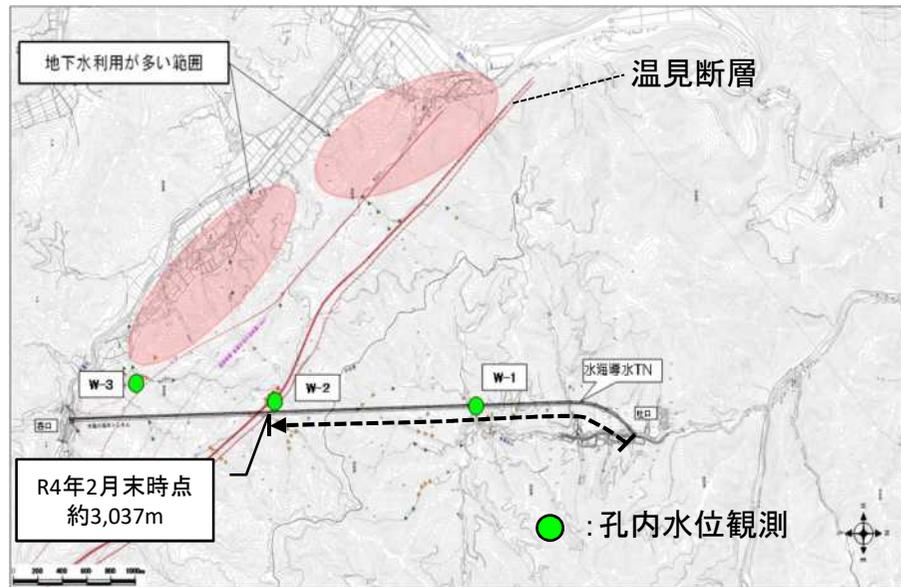
調査位置図

項目	モニタリング計画(案)※1	
調査する情報	導水トンネルの工事及び供用に伴う山地の地下水の状況	
地域・地点	代表地点3地点(W-1、W-2、W-3) 地下水利用箇所(地下水位の変化により影響する範囲)	
方法	・代表3地点: 孔内水位観測 (ボーリング孔に自記水位計を設置した連続観測) ・地下水利用箇所 (井戸及び沢水を対象に、自記水位計を設置した連続観測または月1回の手計観測)	
期間・時期	期間	頻度・時期
	工事前	・代表3地点: 毎正時の連続観測 ・地下水利用箇所 井戸: 水位観測(自記水位計を設置した連続観測)
	工事中	井戸: 水位観測(月1回の手計観測) 井戸: 揚水量観測(月1回の手計観測)
	供用後※2	沢水: 流量観測(自記水位計を設置した連続観測) 沢水: 流量観測(月1回の手計観測)

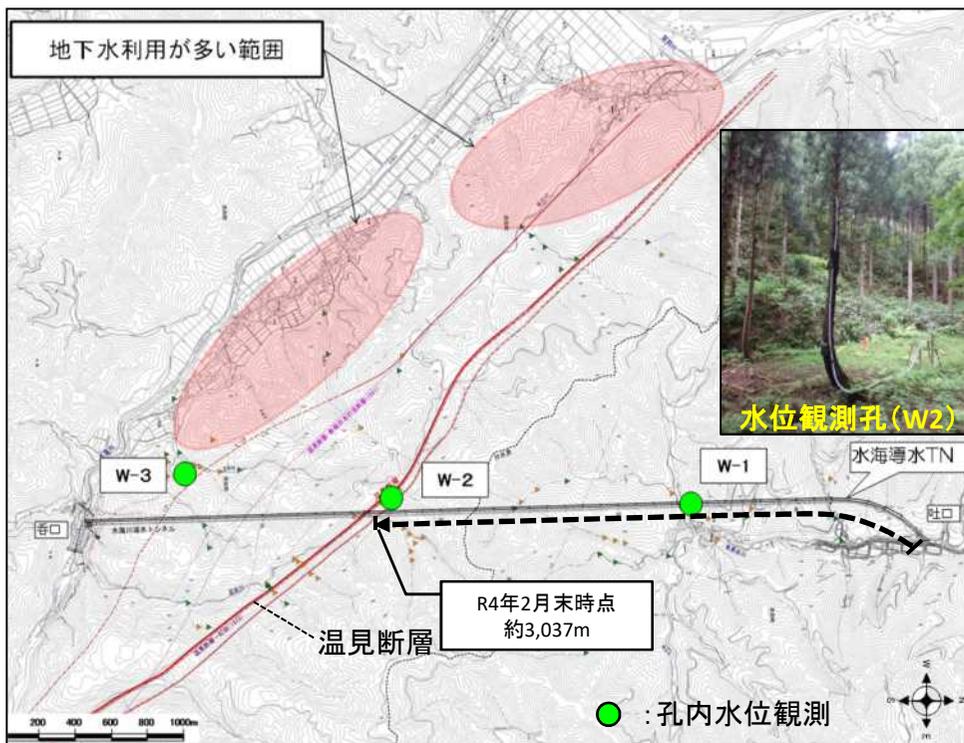
地下水位 (W-1)

孔番	地先	標高(T.P.+m)	深度(m)
W1	池田町金見谷地先	341.55	71.0
W2	池田町水海地先	480.55	199.8
W3	池田町水海地先	304.97	21.0

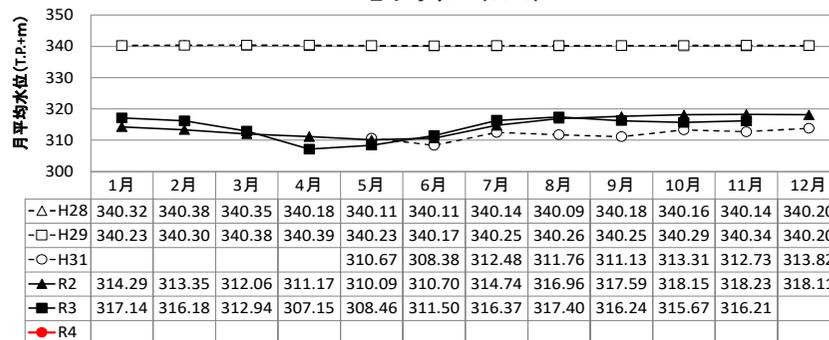
地下水位 (W-2)

※地下水観測機器の故障によりH30年度及びH31年1月から4月のデータは欠損

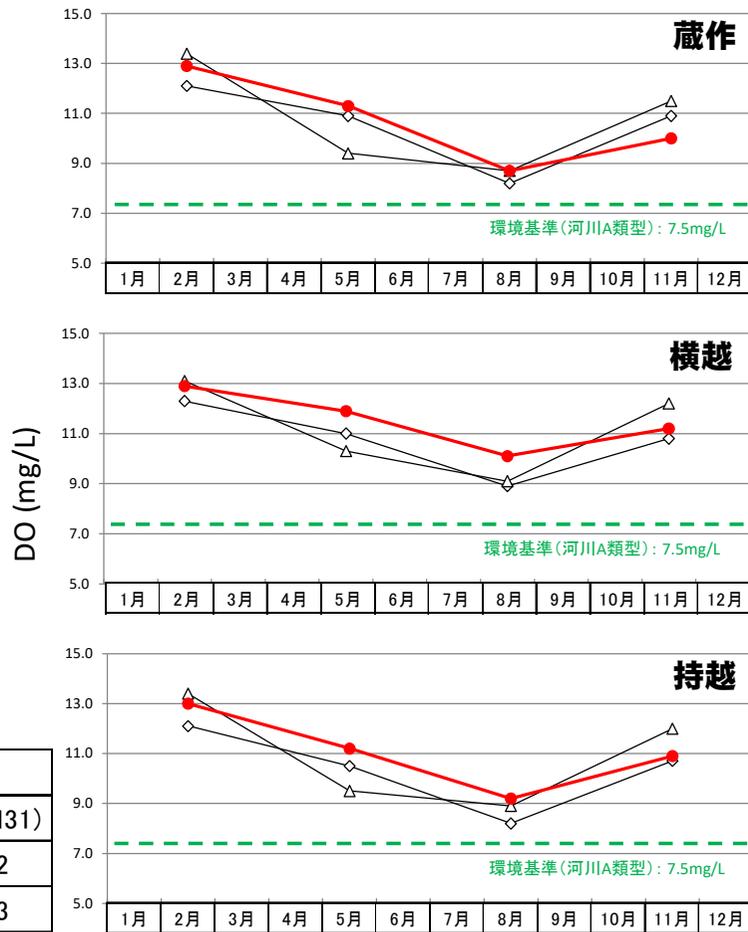
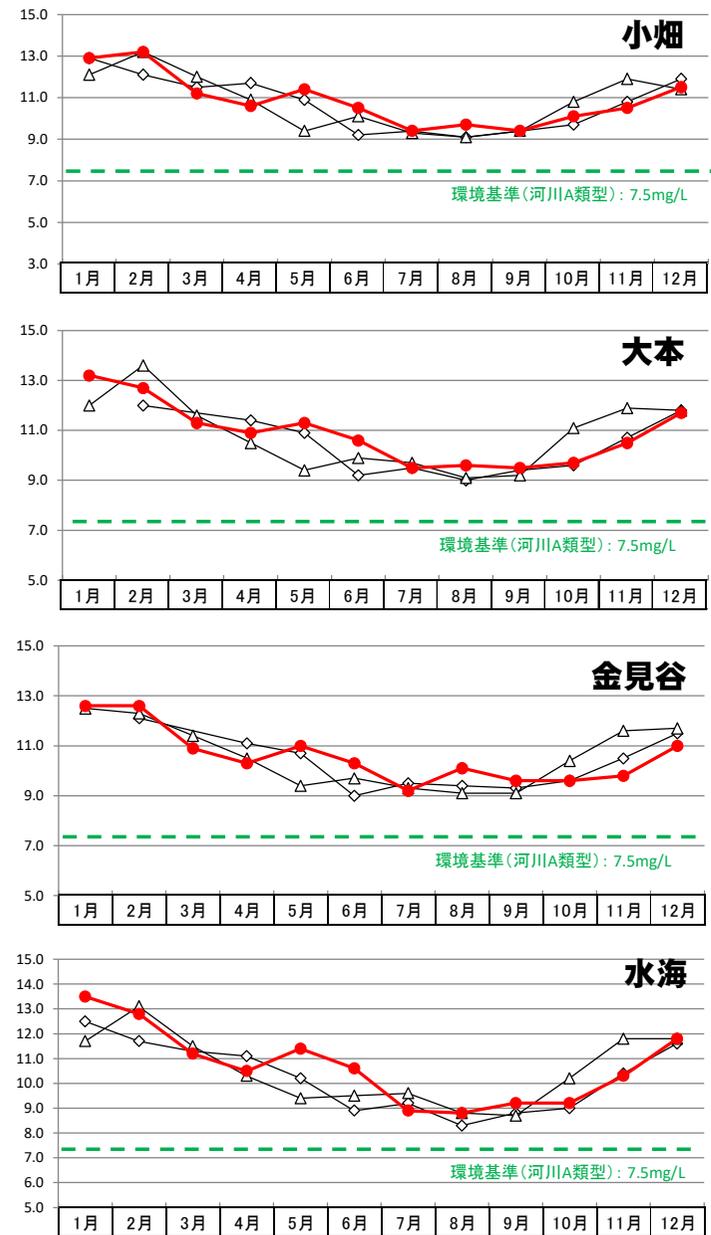
(5) 溶存酸素量(DO)

溶存酸素量(DO)は、全地点で環境基準を満足している。

凡例	
◇	R1(H31)
△	R2
●	R3

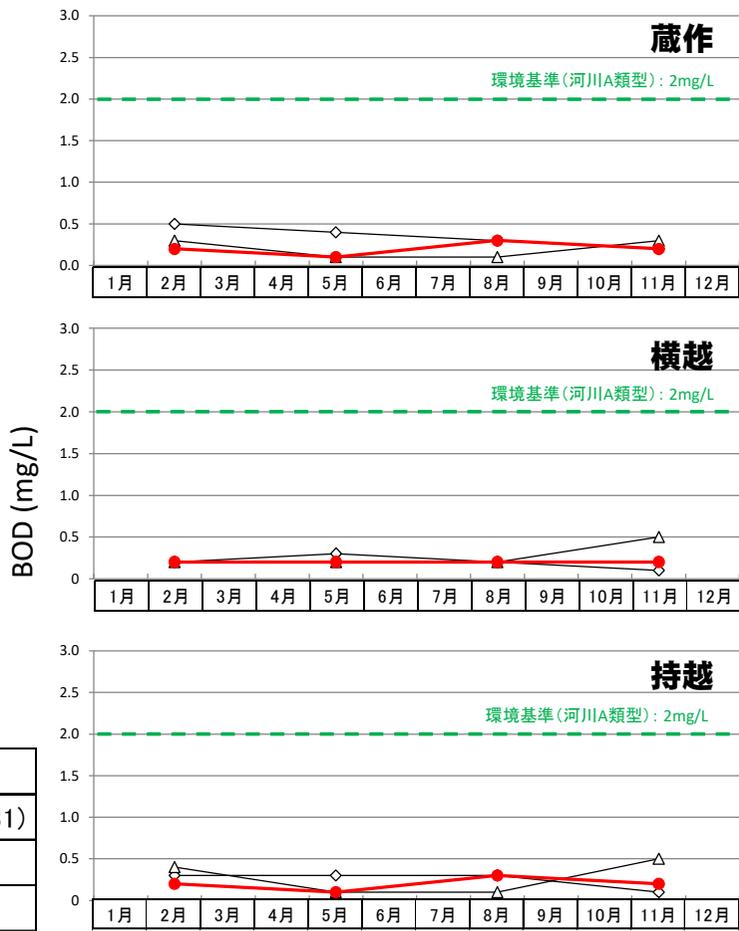
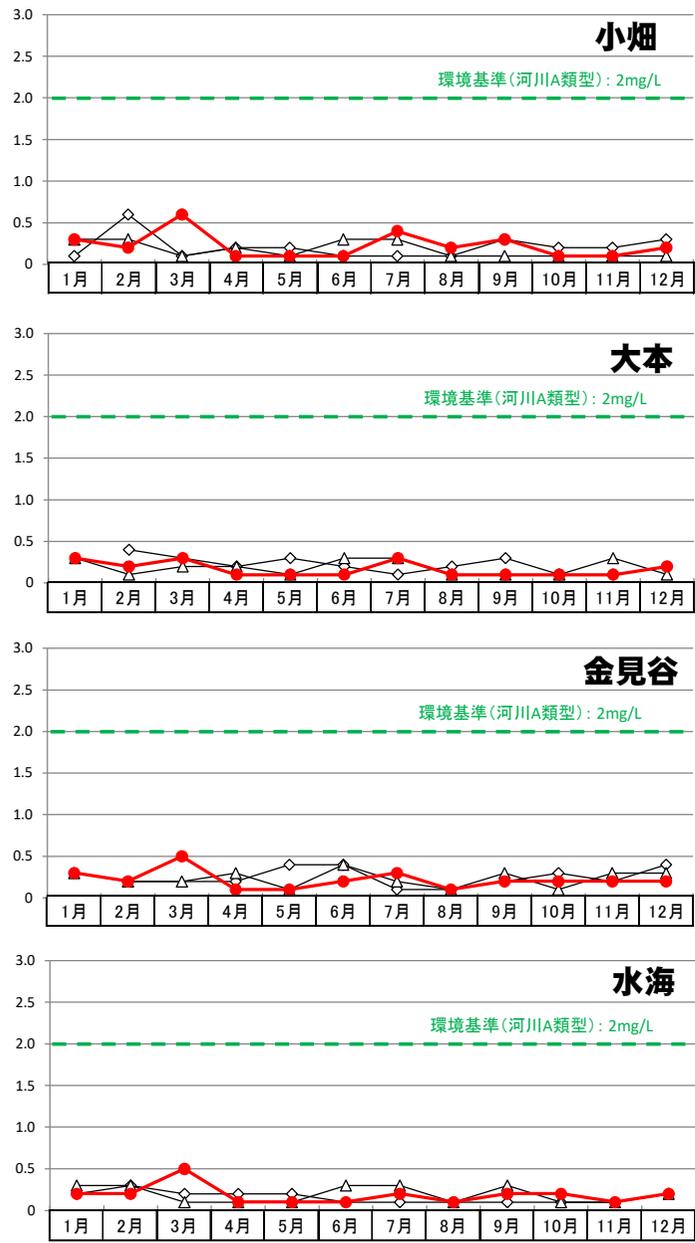
(6)富栄養化(BOD)

富栄養化(BOD)は、全地点で環境基準を満足している。

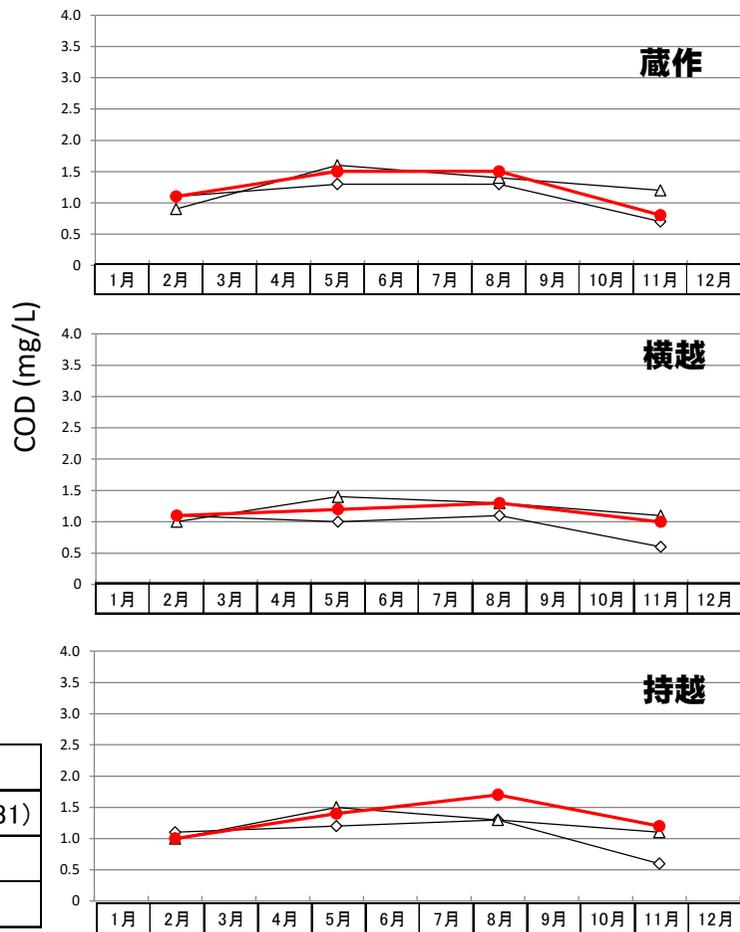
(7) 富栄養化(COD)

富栄養化(COD)は、例年との比較の結果、特異値はなかった。

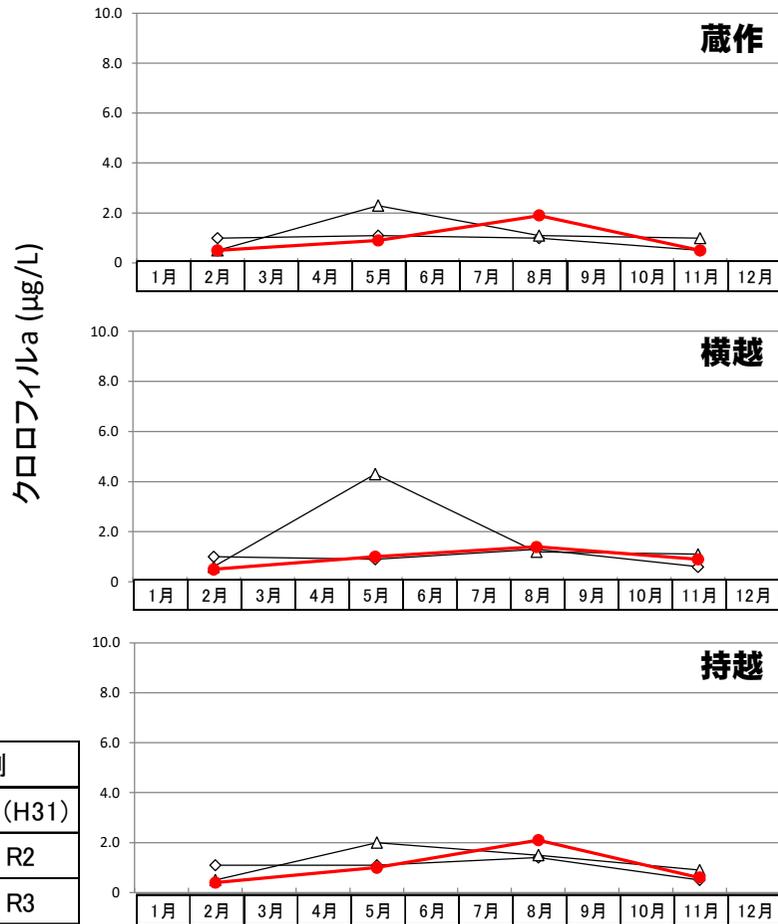
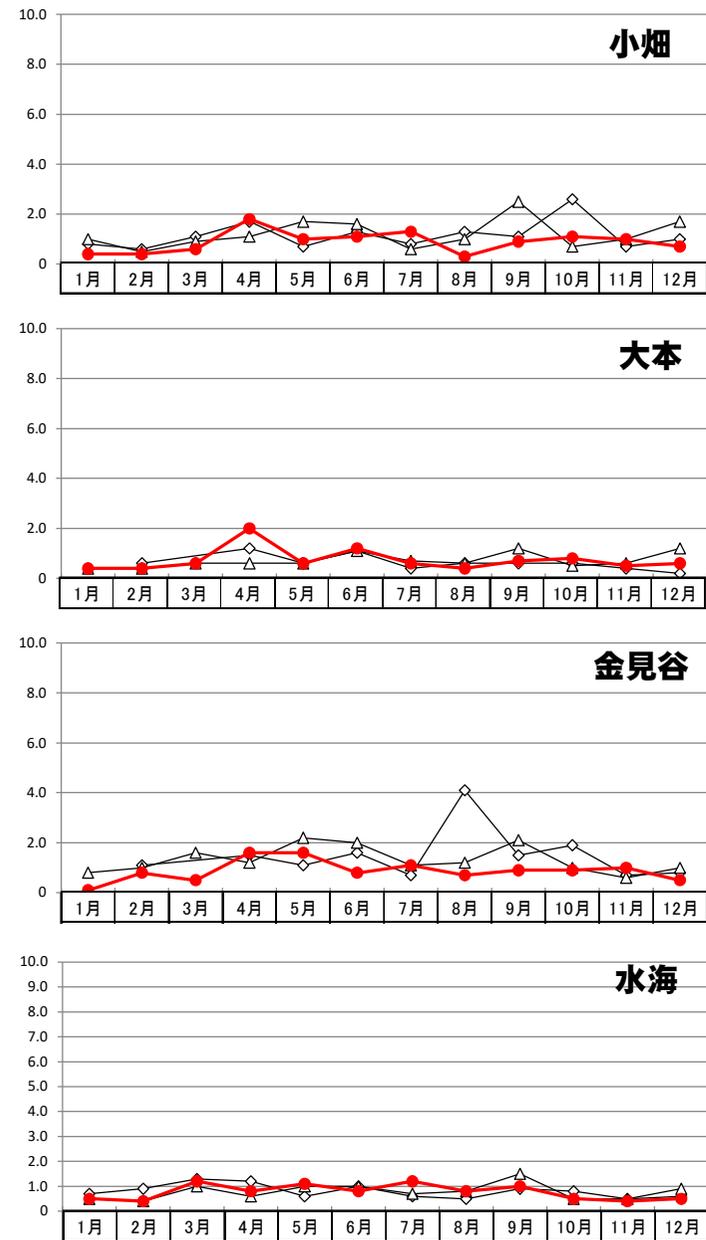
(8) 富栄養化(クロロフィルa)

富栄養化(クロロフィルa)は、例年との比較の結果、特異値はなかった。

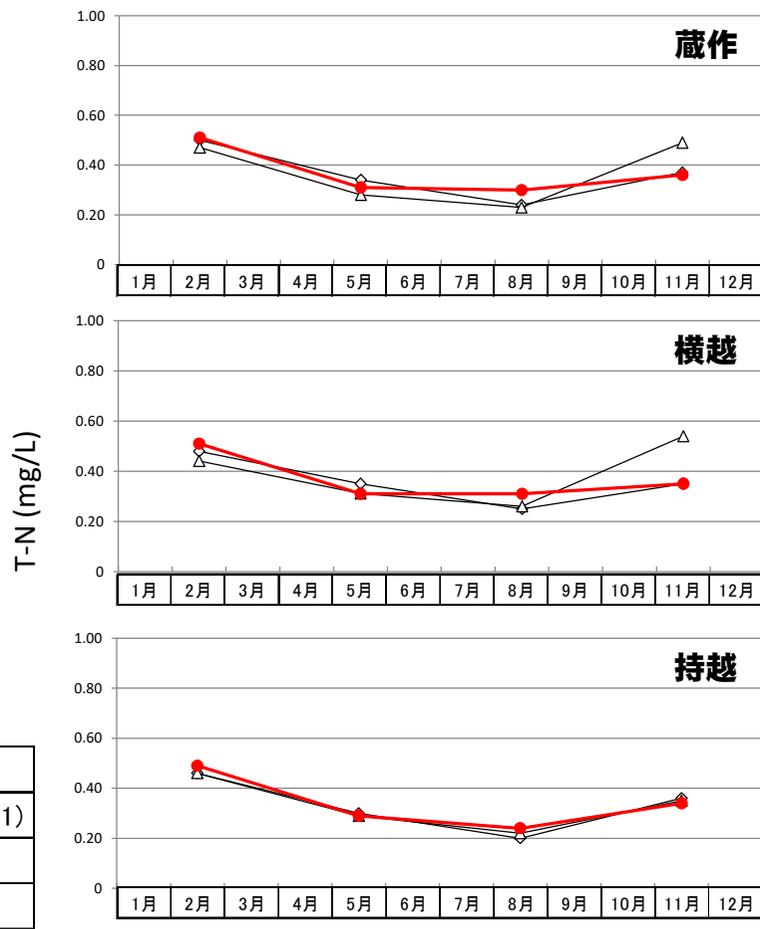
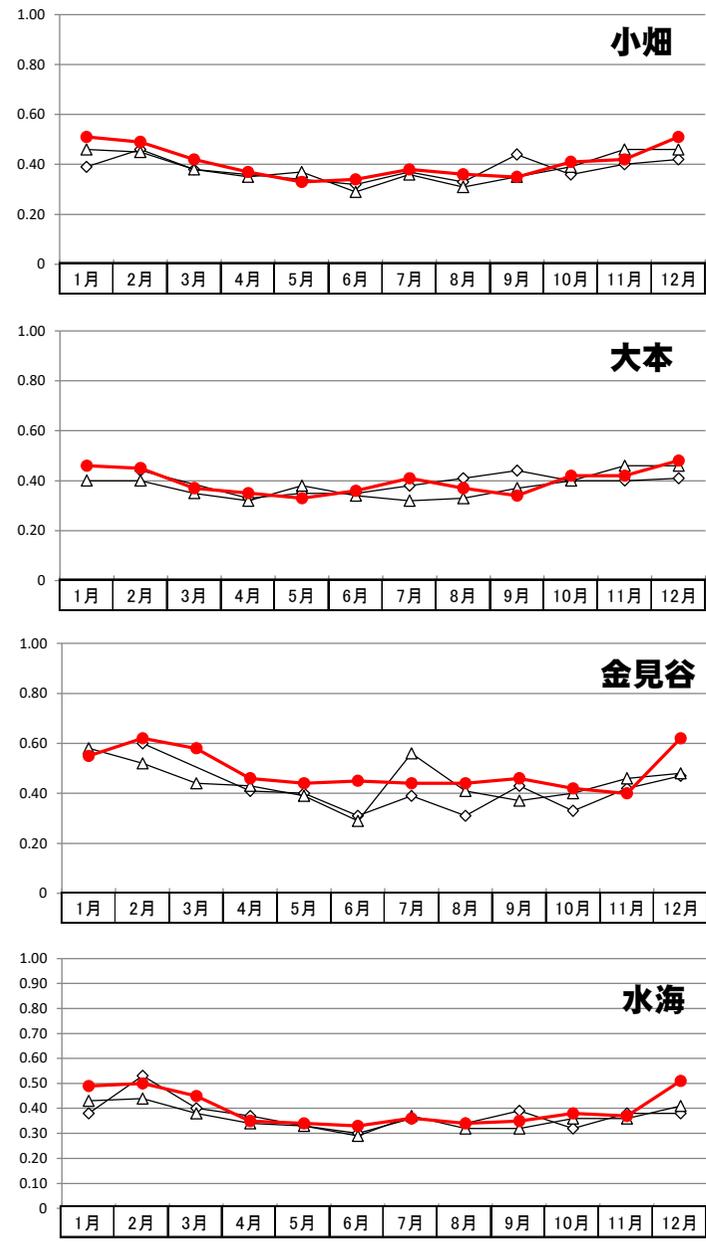
(9)富栄養化(総窒素:T-N)

富栄養化(総窒素:T-N)は、例年との比較の結果、特異値はなかった。

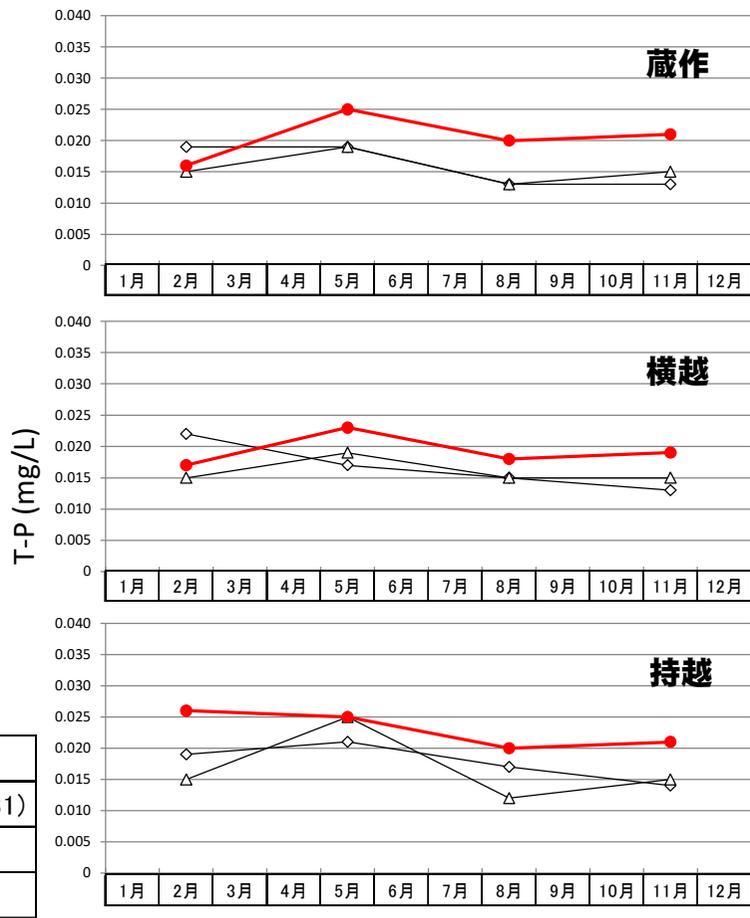
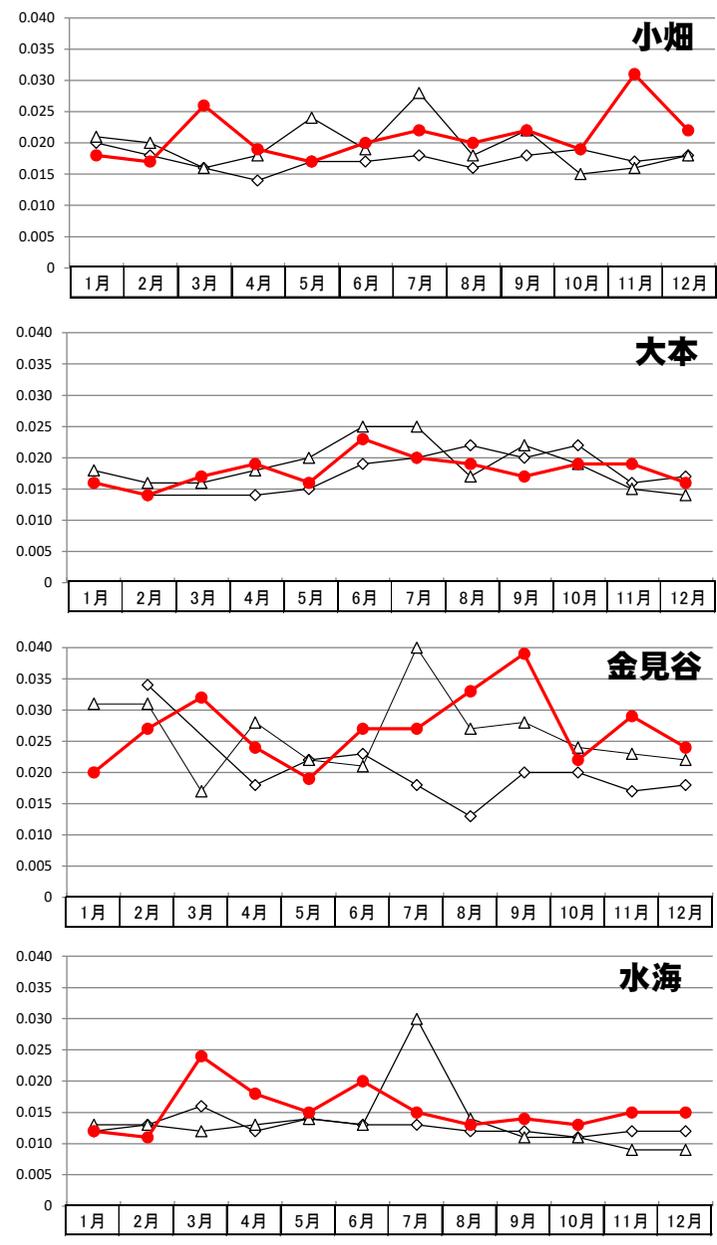
(10)富栄養化(総リン:T-P)

富栄養化(総リン:T-P)は、例年との比較の結果、特異値はなかった。

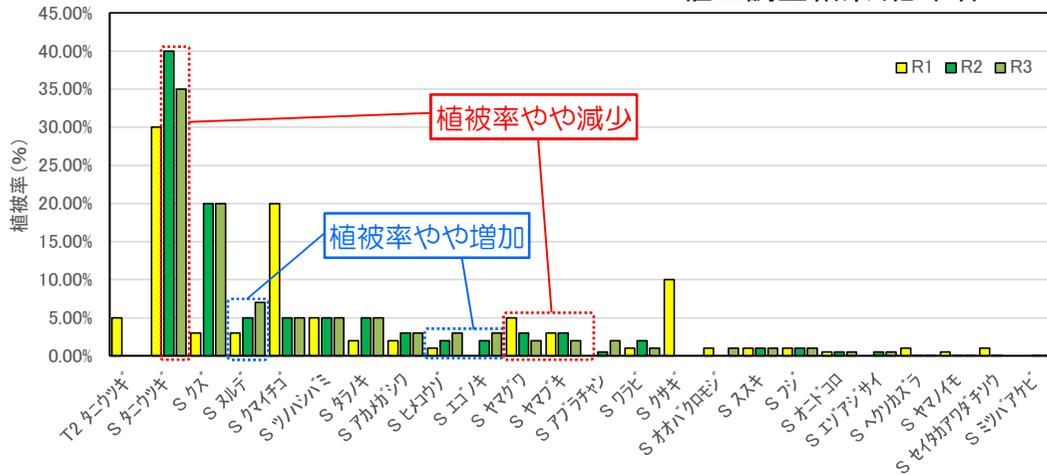
植生調査結果(低木林:コードラートNo1)

- ・低木のコードラートについては、低木層及び草本層を確認し、自然遷移に任せた立地でも、タニウツギやヌルデ等の先駆低木による植生が成立していた。経年的な変化をみると、令和元年から令和2年では、クズ(3%→20%)の植被率の増加により、高木、低木の植被率が減少した。令和2年から令和3年では、クズの植被率の増加はなく、低木は減少したが、高木が増加した。一方、多年草の植被率は減少した。また、高木のアシウスギの実生を確認した。
- ・草本のコードラートについて経年変化をみると、多年草の植被率は最も高いが、令和元年から令和3年にかけて、高木、低木の植被率が徐々に増加した。また、高木のアカマツの実生を確認した。

低木コードラート、草本コードラートとも、徐々に遷移(緑化)が進行していると考えられる。

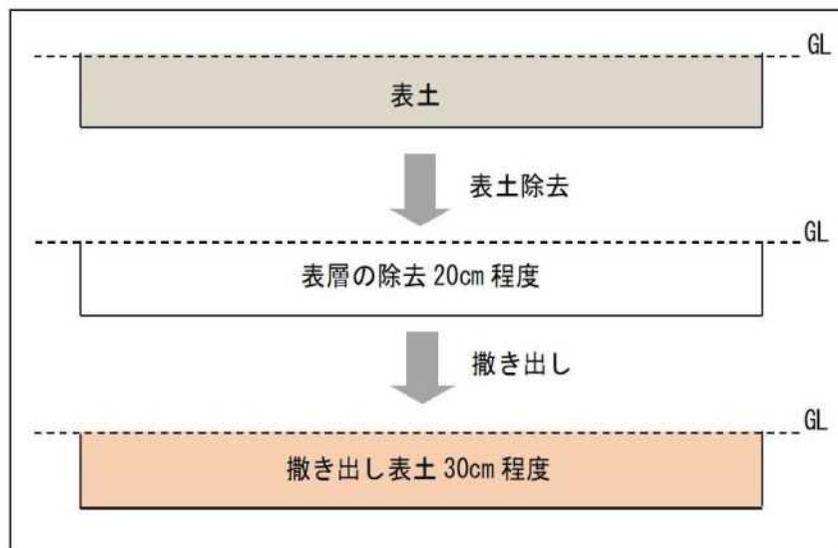
施工イメージ

項目	モニタリング計画(案)
施工	<ul style="list-style-type: none"> ・撒き出し箇所では、既存土壌に含まれる種子からの発芽を極力抑えるため、既存土壌の表層20cm程度を除去する。 ・土壌を除去した箇所に工事によって発生する山地斜面の土壌を厚さ30cm程度で撒き出す。
モニタリング調査	
コドラート内の植生状況記録 (10m×10mコドラート)	<ul style="list-style-type: none"> ・森林表土を撒いた場所の経年の自然遷移を把握し、緑化手法としての可能性を検討するため、10m×10mのコドラート内の植生状況(草本・木本植物の種名、植被率)を記録する。
植物の記録 (1m×1mサブコドラート)	<ul style="list-style-type: none"> ・森林表土に含まれる植物の埋土種子の有無、発芽状況、生育状況を把握し、緑化手法としての可能性を検討するため、1m×1mのサブコドラート10個を対象に、植生状況(草本・木本植物の種名、植被率等)を記録する。

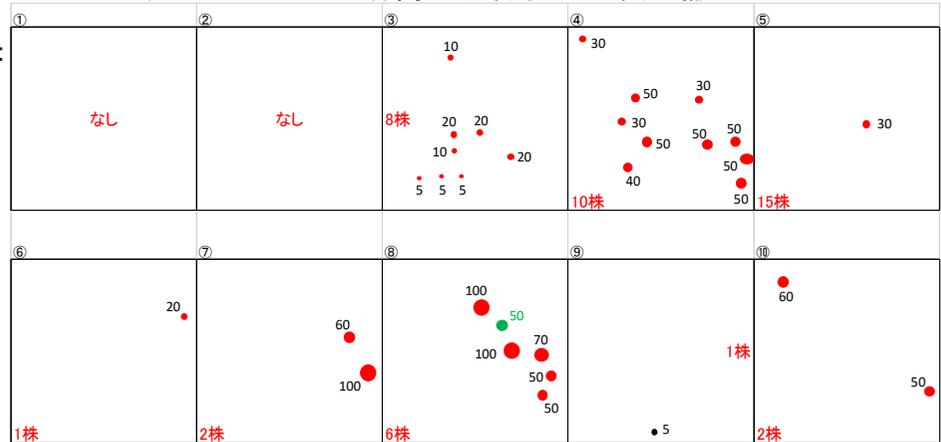
令和2年度結果:
 44株 (12.7%)

●: タニウツギ、●: カラスザンショウ、●: タラノキ、数字は面積 (cm²)

幼樹の株数、
 被度とも増加
 ↓
 徐々に遷移
 (緑化)が進行

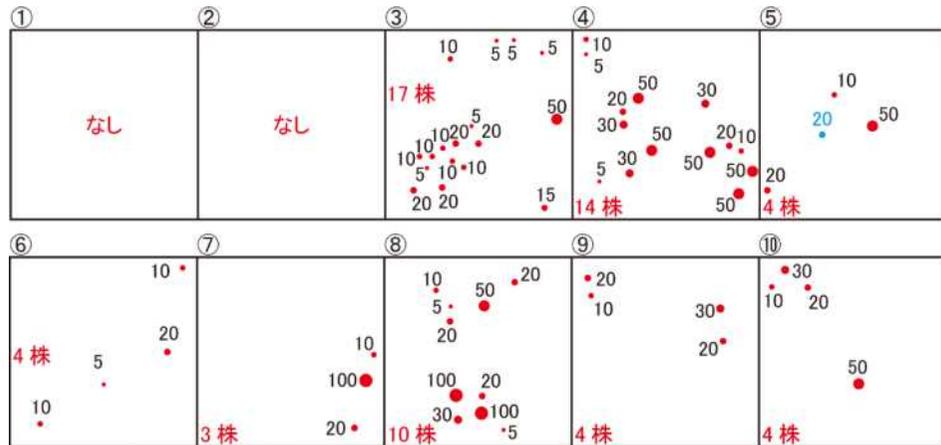
令和3年度結果:
 60株 (14.65%)

●: タニウツギ、●: ヌルデ、数字は面積 (cm²)

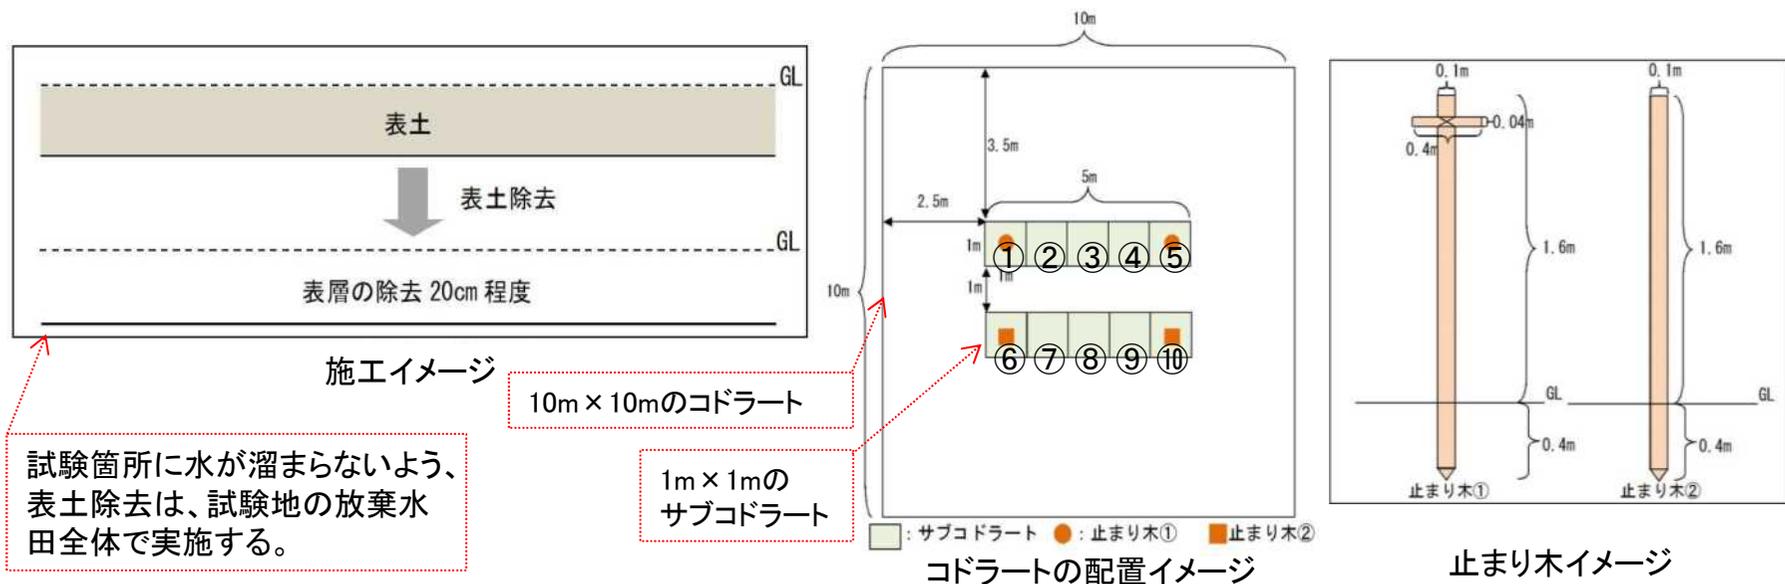
項目	モニタリング計画
施工	<ul style="list-style-type: none"> ・コドラート設置箇所は、既存土壌に含まれる種子からの発芽を極力抑えるため、既存土壌の表層20cm程度を除去する。 ・鳥類の糞に含まれる種子による緑化手法としての可能性を検討するため、4カ所に鳥類が止まれる止まり木(高さ1.6m程度)を設置する。
モニタリング調査	
コドラート内の植生状況記録(10m×10mコドラート)	<ul style="list-style-type: none"> ・裸地からの経年の自然遷移を把握し、緑化手法としての可能性を検討するため、10m×10mのコドラート内の植生状況(草本・木本植物の種名、植被率)を記録する。
植物の記録(1m×1mサブコドラート)	<ul style="list-style-type: none"> ・裸地における周辺からの種子散布や鳥類による種子散布により侵入する植物の発芽状況、生育状況を把握し、緑化手法としての可能性を検討するため、1m×1mのサブコドラート10箇所を対象に、植生状況(草本・木本植物の種名、植被率等)の記録を実施する。

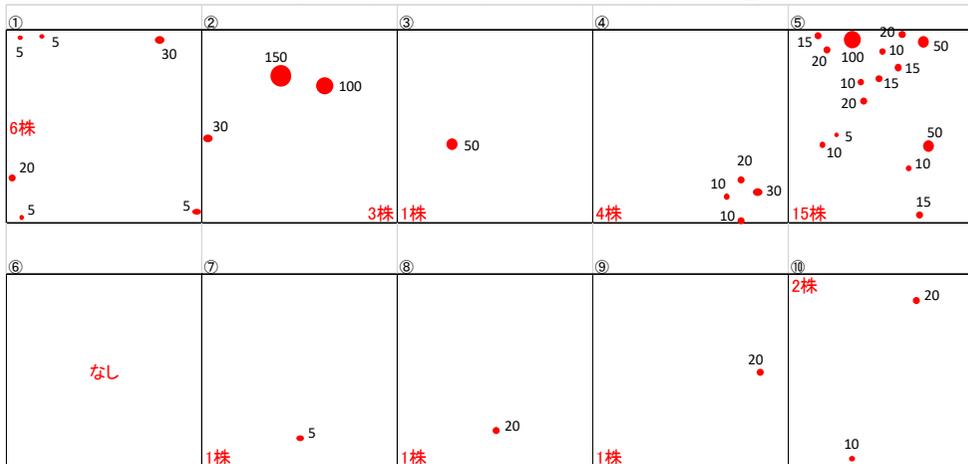
令和2年度結果:
 26株(9.1%)

サブコドラートにおける幼樹の生育状況(自然遷移(平地))

幼樹の株数、
 被度とも増加
 ↓
 徐々に遷移
 (緑化)が進行

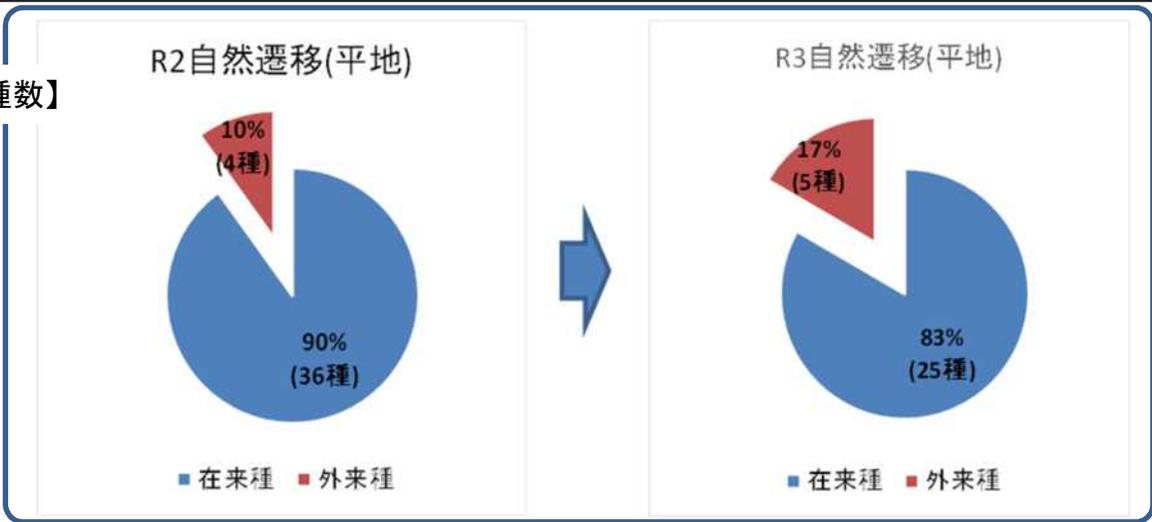
【外来種の種数】

- ・外来種は、オオブタクサ、アメリカセンダングサ、セイタカアワダチソウ、ヒメムカシヨモギ、ヒメジョオン等の5種が確認された。その結果、在来種比率は83%となり、令和2年よりやや減少した。
- ・外来種の植被率をみると、令和2年調査時では31%(植被率16.5%)であったが、令和3年調査時には12%(全体の11.0%)と大きく減少した。令和2年調査時に確認された外来種のうち最も大きい植被率を占めたヒメムカシヨモギ(植被率12%)が令和3年では大きく減少(植被率0.01%)したことが大きな要因であると考えられる※。

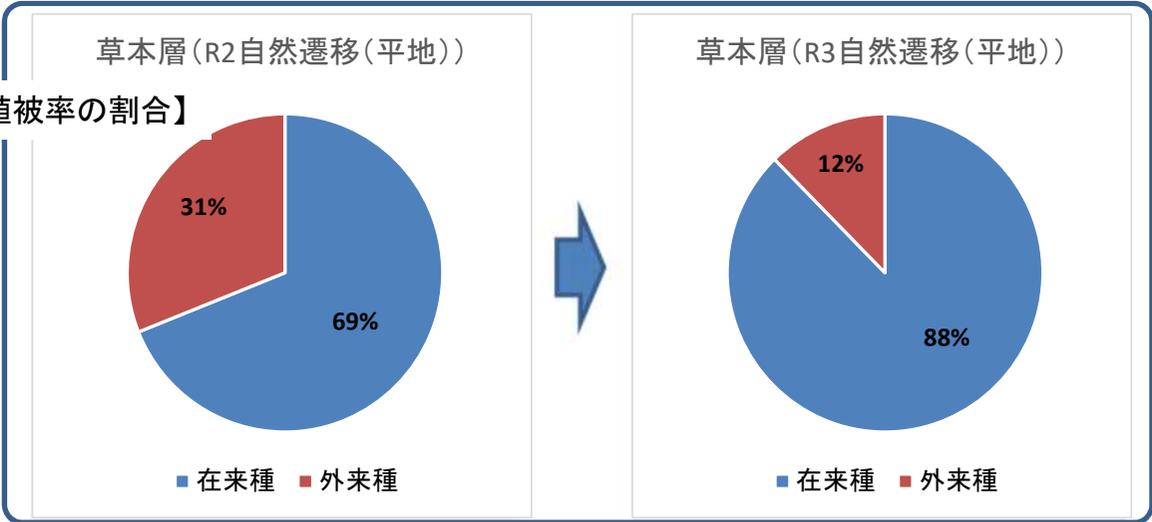
【外来種の植被率の割合】

※ヒメムカシヨモギは冬型1年草であり、秋に種子が飛来して、発芽する。発芽には強光条件が必要であり、そのため裸地等の環境に生育する。秋に発芽したロゼット葉は、翌年成長し、夏～秋に開花する。したがって、造成等の裸地が形成された翌年に群生するが、その年の秋に植物に覆われていると、光条件が不十分で発芽できない。
 自然遷移調査(平地)箇所においては、令和元年秋は裸地であったため、飛来したヒメムカシヨモギの種子が発芽し、令和2年に群生したと考えられる。令和2年秋には、ヒメムカシヨモギを含め、ヨモギやツルマメ等の在来種等が繁茂していたため、ヒメムカシヨモギの新たな発芽が抑制され、令和3年はほとんど生育しなかったと考えられる。

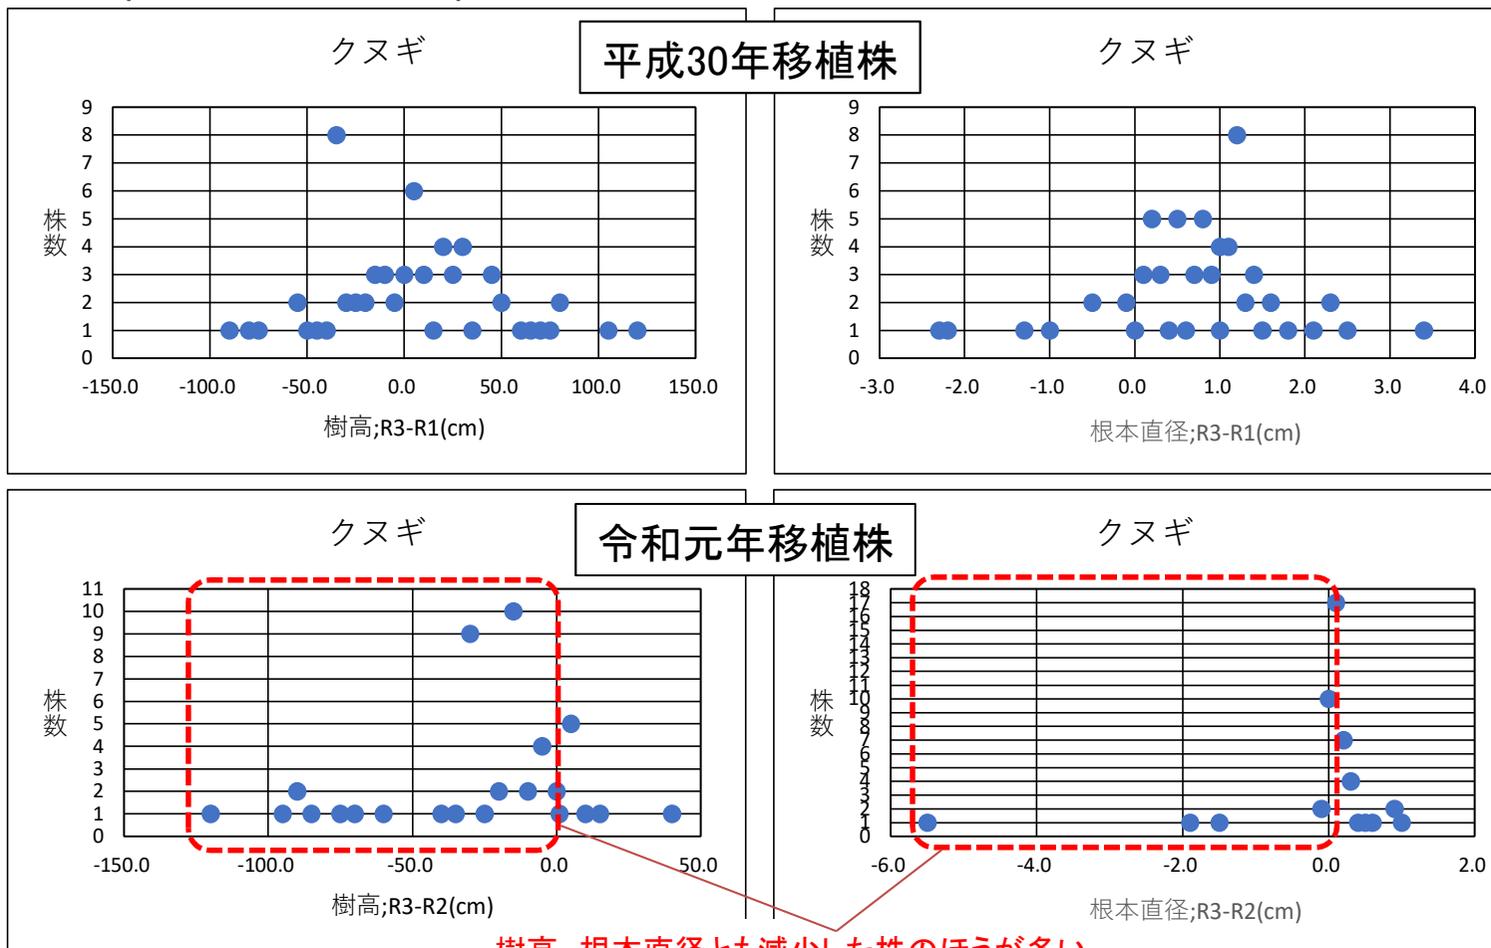
樹高、根本直径とも減少した株のほうが多い

注)横軸について、樹高差は5cm単位、根本直径差は10mm単位で切り上げた値で集計した。(マイナスは樹高や直径が令和3年で小さくなったことを示す。)
