令和6年
モニタリング調査結果と環境保全措置について

令和7年3月

近畿地方整備局 足羽川ダム工事事務所

足羽川ダム建設事業 事業概要

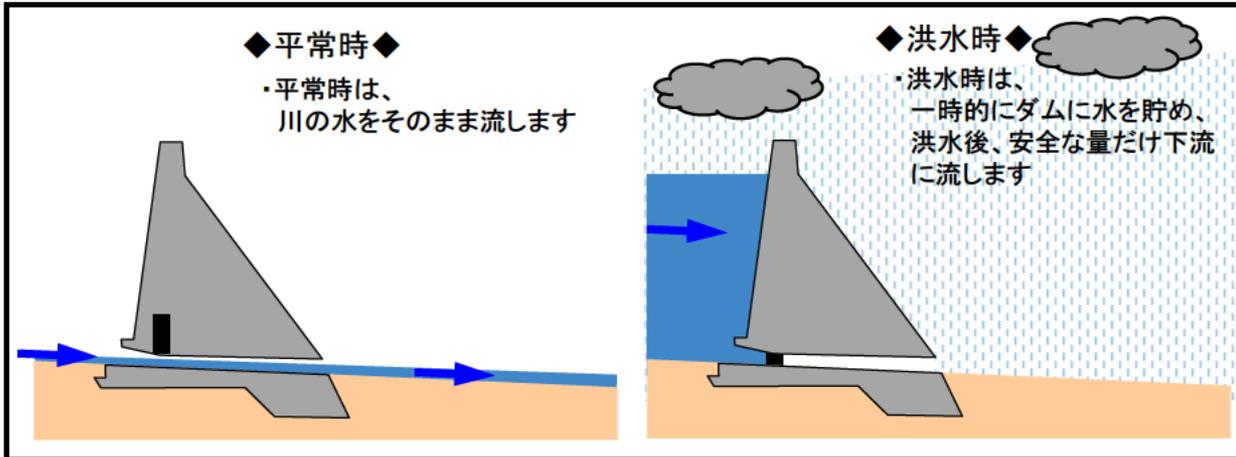
●足羽川ダムは、平常時は水を貯めない「洪水調節専用(流水型)ダム」です。

洪水調節専用(流水型)ダムのイメージ

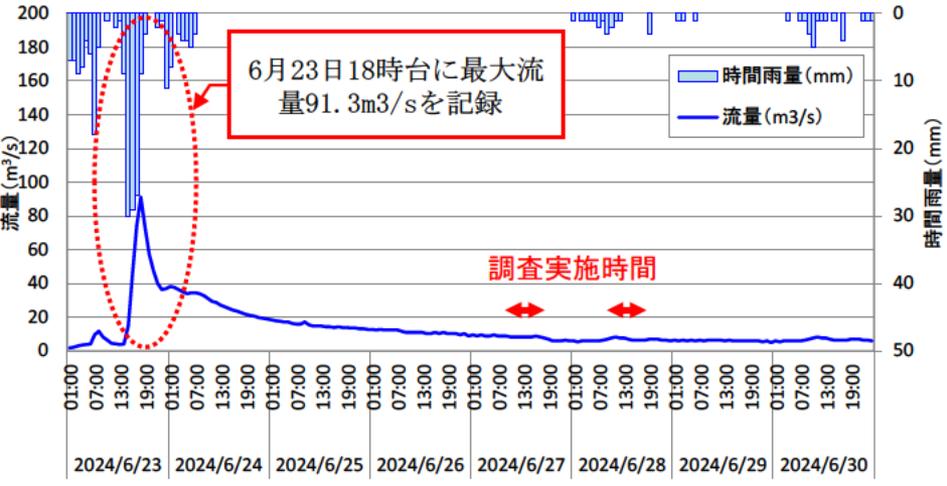
- ・梅雨前線に伴う降雨により、部子川(小畑)の流量は最大91.3m³/s(6/23 18時台観測値)を記録した。
- ・これを受けて、調査日を6月27~28日の2日間と設定し、調査を実施した。

梅雨前線に伴う雨量(大本)および流量(小畑)の変化

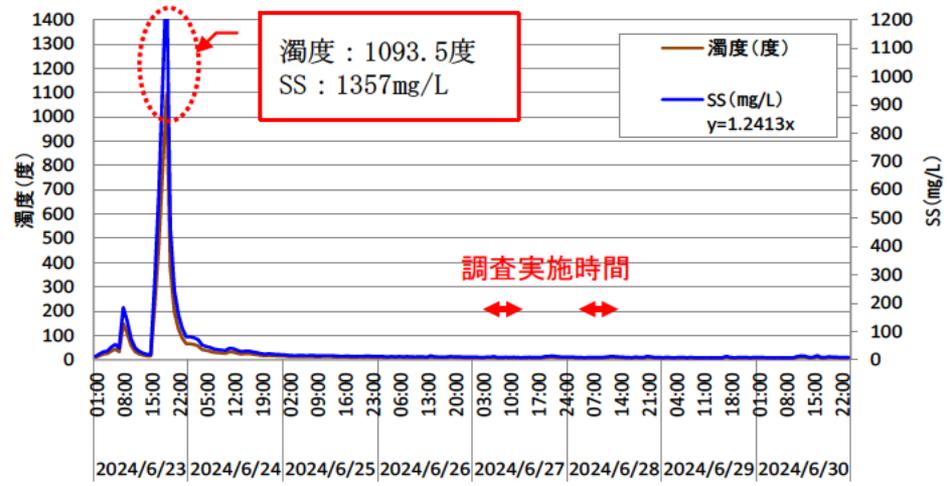
- ・部子川(小畑)における自動観測の濁度は、6月23日の18:00に1093.5度とピークを示した。
- ・濁度ピーク時のSS値は1357mg/Lと推定された。

梅雨前線に伴う濁度(小畑:自動観測)の変化および推定SS値

※SS推定値算出に用いた相関式
出水時のSSの推定値算出には相関式 $y=1.2413x$ $R^2=0.9144$ を用いた。
上記の式は水環境の下流河川のモニタリングで定期・出水後に計測した値を基にしたものである。【※測定期間:H7-R6の平常時、H29.8(台風5号)、H29.10(台風21号)、H30.9(台風21号)、R6.6(梅雨前線)のうち濁度1,600以下のデータ】

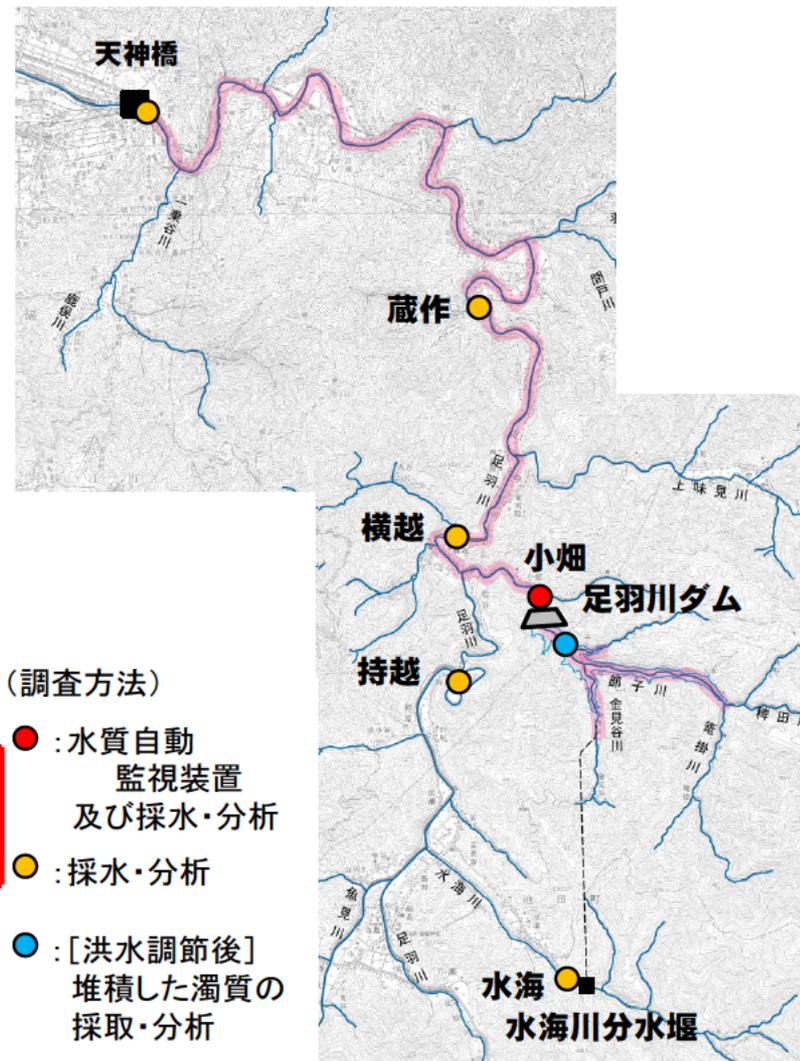
調査位置図

- : 水質自動監視装置及び採水・分析
- : 採水・分析
- : [洪水調節後]堆積した濁質の採取・分析

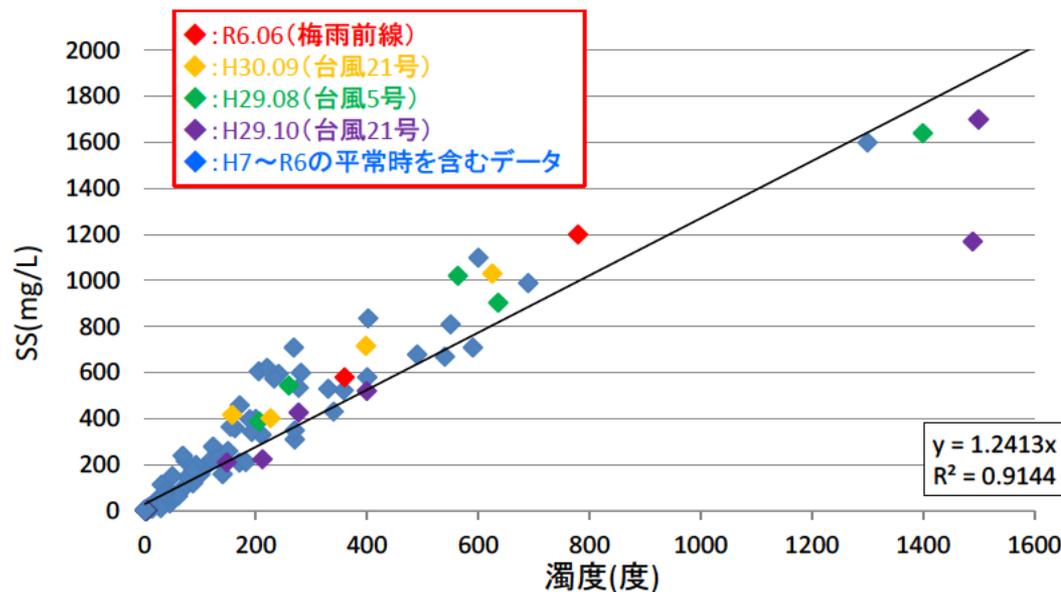
(参考) 洪水時の濁度とSSの関係 (小畑地点 H7~R6)

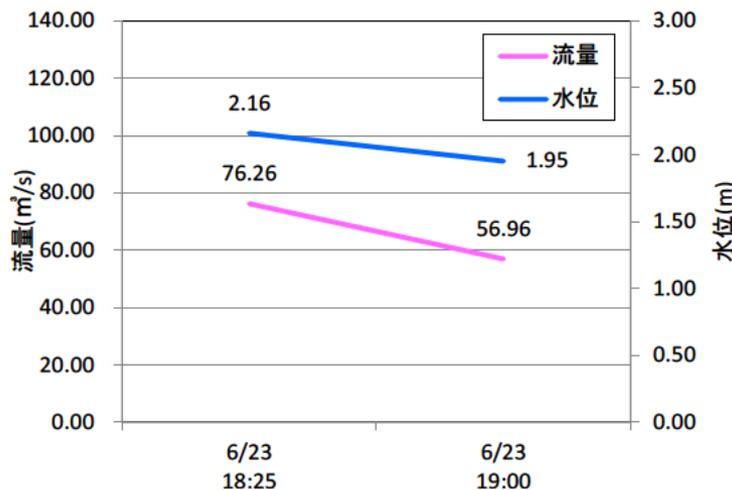
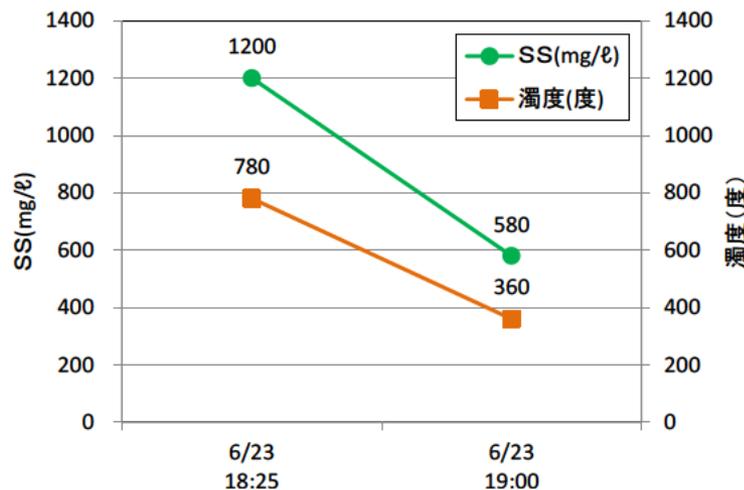
令和6年6月23日(梅雨前線)出水時における流量と水位(左)、SSと濁度(右)

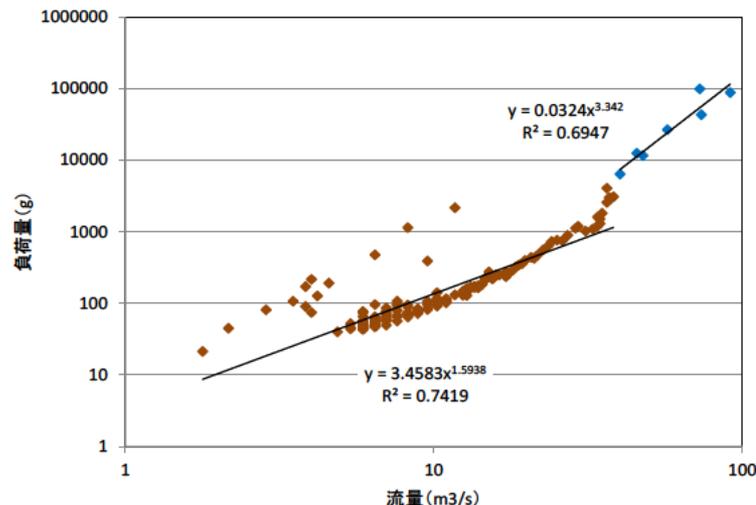
令和6年6月23日～30日におけるSS※負荷量-流量の相関

※SSは推定値。SS推定値算出に用いた相関式についてはP20を参照。

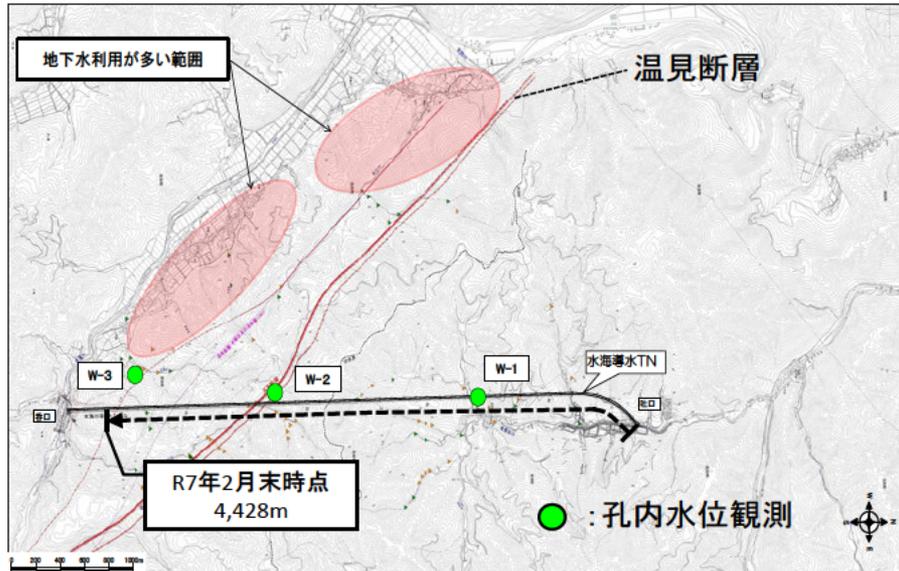
調査位置図

項目	モニタリング調査計画 ※1	
調査する情報	導水トンネルの工事及び供用に伴う山地の地下水の状況	
地域・地点	代表地点3地点(W-1、W-2、W-3) 地下水利用箇所(地下水位の変化により影響する範囲)	
方法	・代表3地点：孔内水位観測 (ボーリング孔に自記水位計を設置した連続観測) ・地下水利用箇所 (井戸及び沢水を対象に、自記水位計を設置した連続観測または月1回の手計観測)	
期間・時期	期間	頻度・時期
	工事前	・代表3地点：毎正時の連続観測 ・地下水利用箇所 井戸：水位観測(自記水位計を設置した連続観測)
	工事中	井戸：水位観測(月1回の手計観測) 井戸：揚水量観測(月1回の手計観測)
	供用後 ※2	沢水：流量観測(自記水位計を設置した連続観測) 沢水：流量観測(月1回の手計観測)

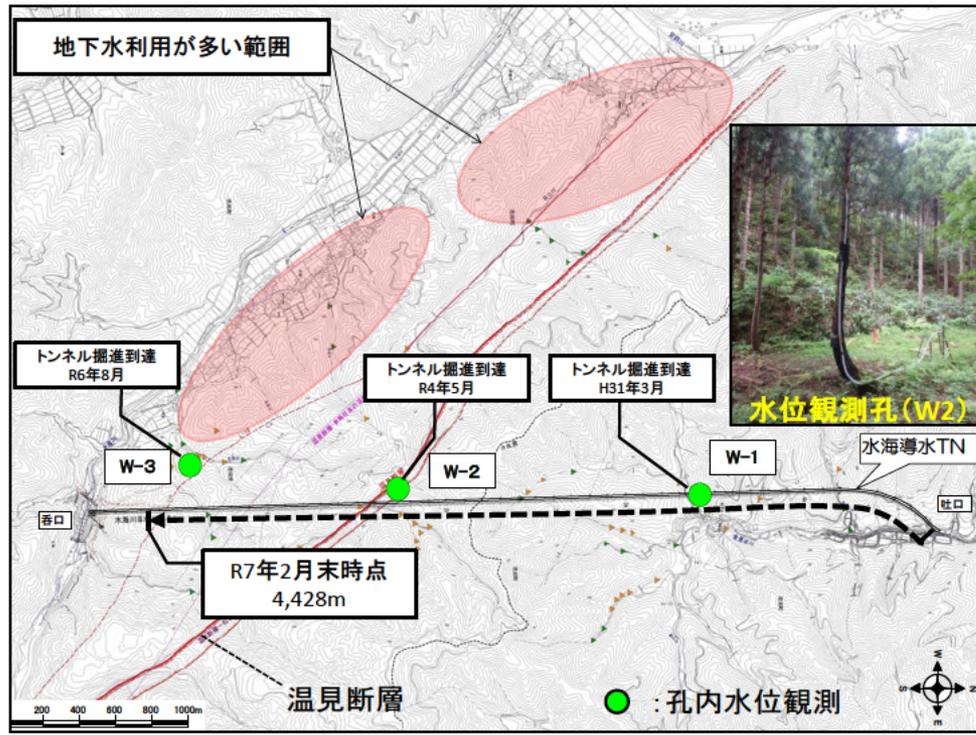
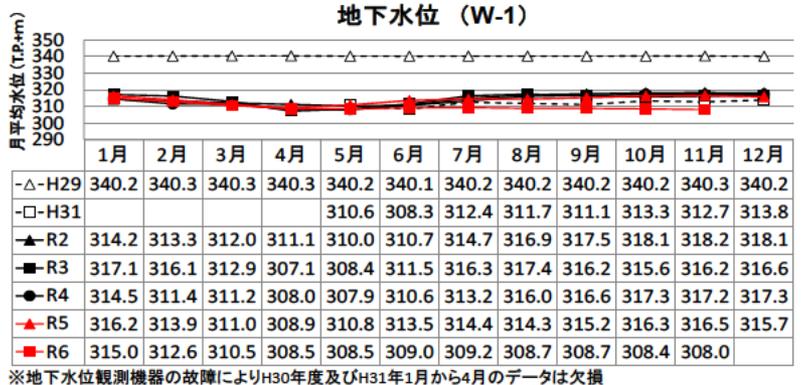
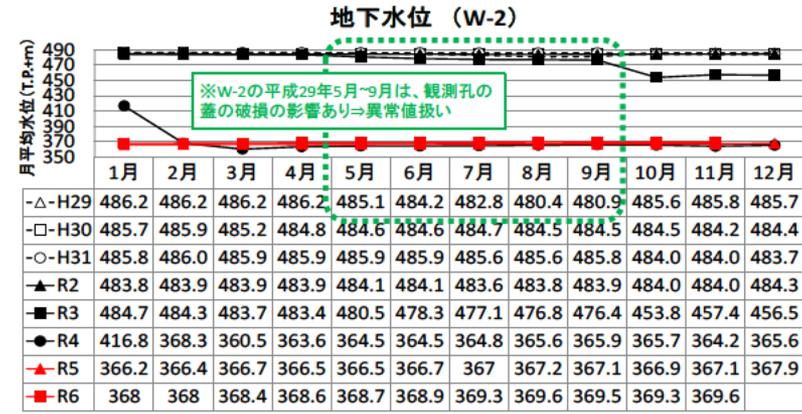
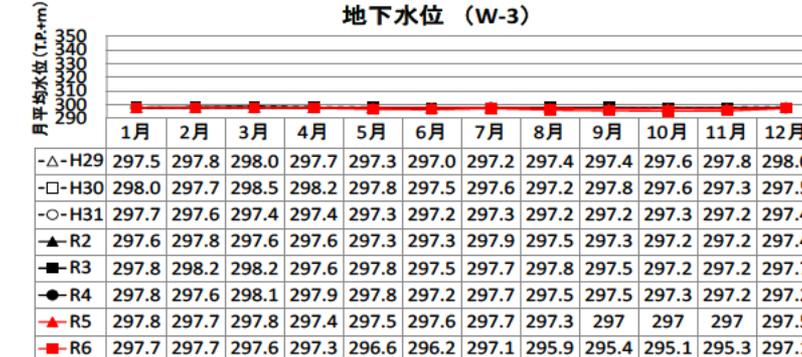
W-1は令和元年5月、W-2は令和4年1月に地下水位が低下したが、それ以降は一定の水位を維持している。W-3は水位の変化はない。

孔番	地先	標高(T.P.+m)	深度(m)
W1	池田町金見谷地先	341.55	71.0
W2	池田町水海地先	480.55	199.8
W3	池田町水海地先	304.97	21.0

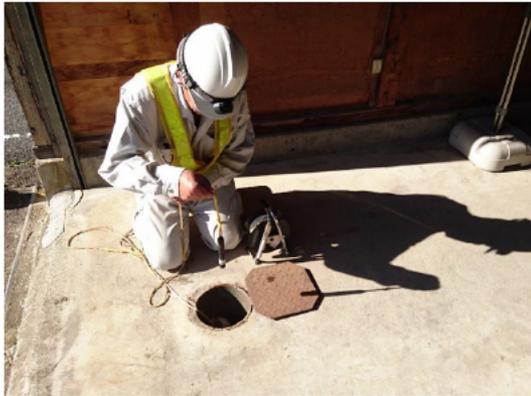
井戸：水位自記連続観測

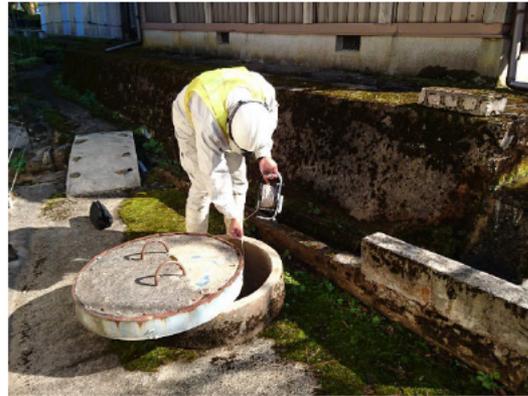
井戸：水位手計観測

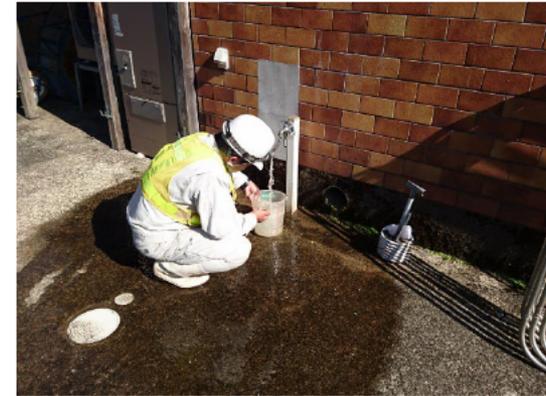
井戸：揚水量手計観測

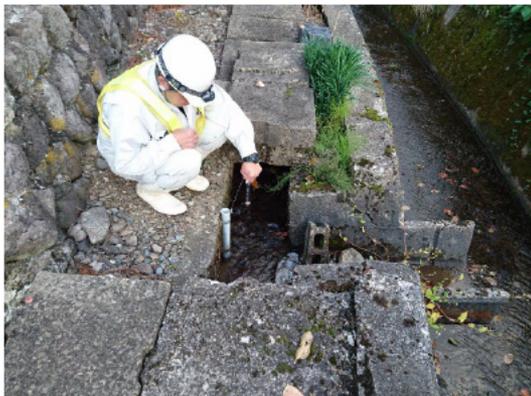
沢水：流量自記連続観測

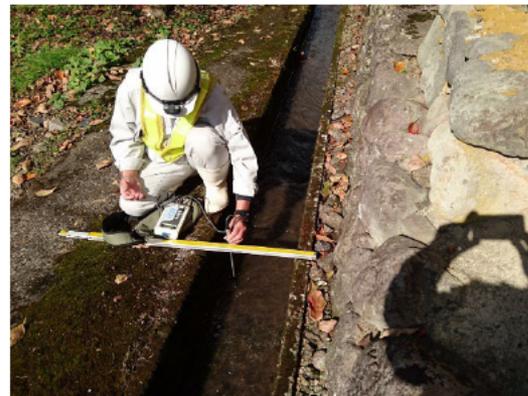
沢水：流量手計観測

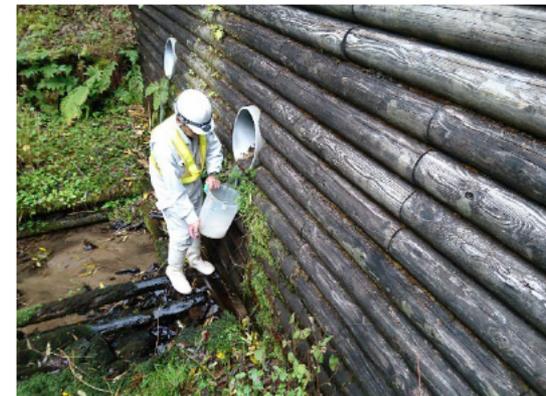
沢水：容器法による流量観測

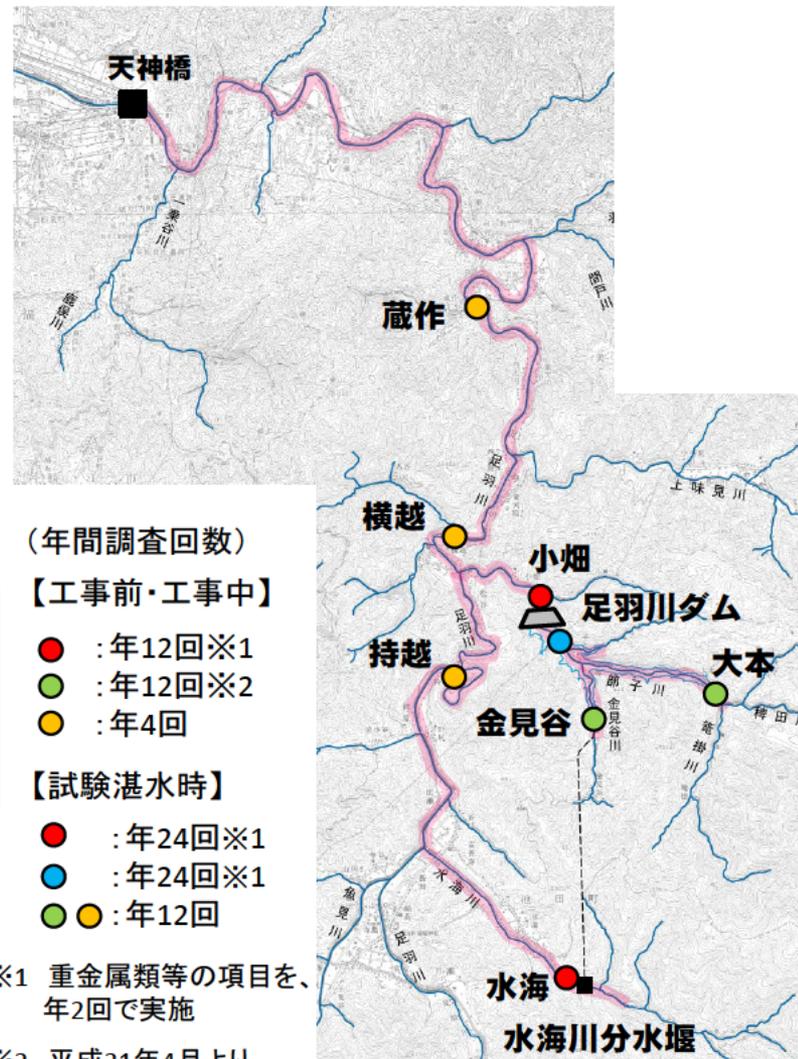
調査位置図

ダム洪水調節地内の基準地点（●）の採水は、3層〔表水層（0.5m）、深水層（1/2水深）、底水層（底上1m）〕で実施
また、植物プランクトン、フェオフィチン、I-N、I-Pの分析を追加
試験湛水時には分水するため、水海川の水質調査回数を追加

- ：年12回※1
- ：年12回※2
- ：年4回

- ：年24回※1
- ：年24回※1
- ：年12回

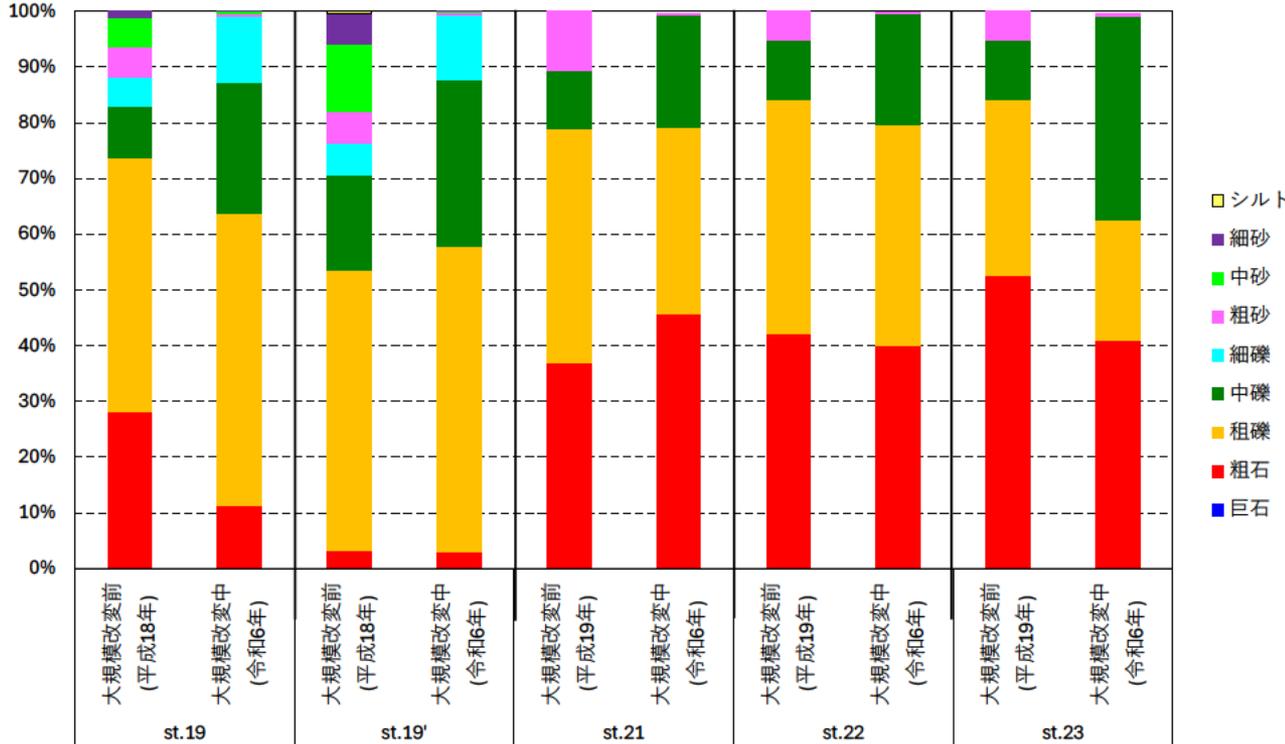
粒径区分

- XXXXXXXXXX (St.19,19')では、優占する河床材料は、St.19では大規模改変前(H18)も粗礫が優占し次いで中礫が多い構成状況であった。St.19'は粗石がやや減少し、中礫がやや増加するなど若干の細粒化がみられたが、大きな変化はなかった。
- XXXXXXXXXX上流の沢(St.21,22)、XXXXXXXXXX上流の沢(St.23)では、河床材料の構成に大きな変化はなかった。
