九頭竜川水系足羽川ダム 事業費等監理委員会資料

—足羽川ダム建設事業—

令和 5年 5月 11日

足羽川ダム工事事務所

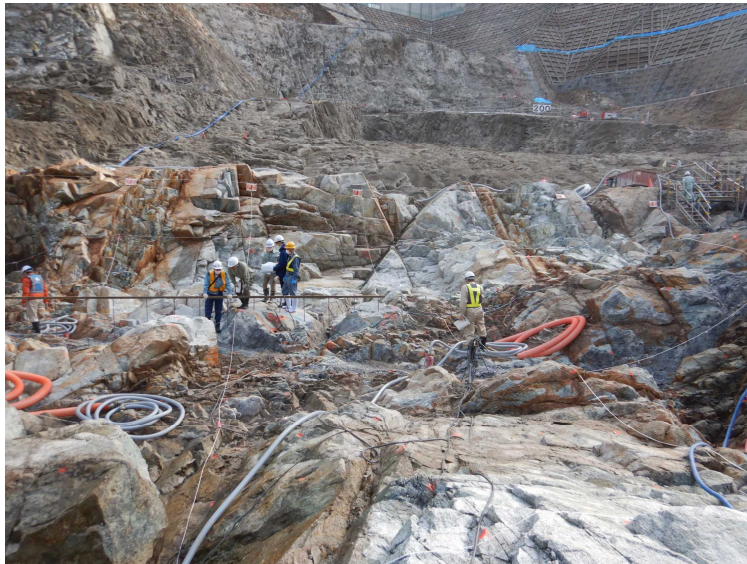
地質調査実施状況

- ダム本体及び原石山の地質解析を行う。
- ダムの管理・運用に向けて、管理設備に必要な計画検討を行う。
- 今後は実施設計に上記の結果を反映し、施工に向けてより詳細な設計を進めていく。

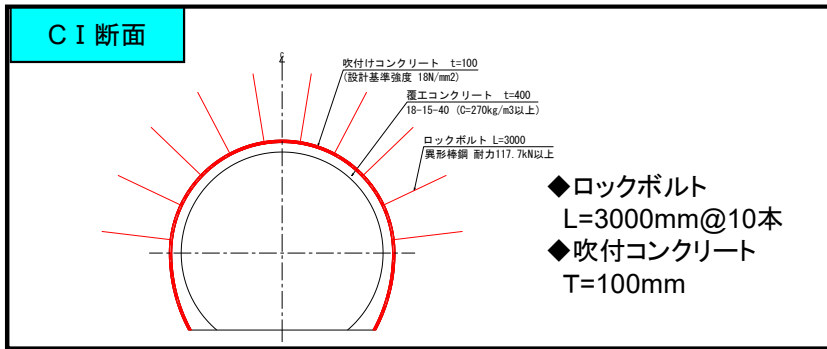
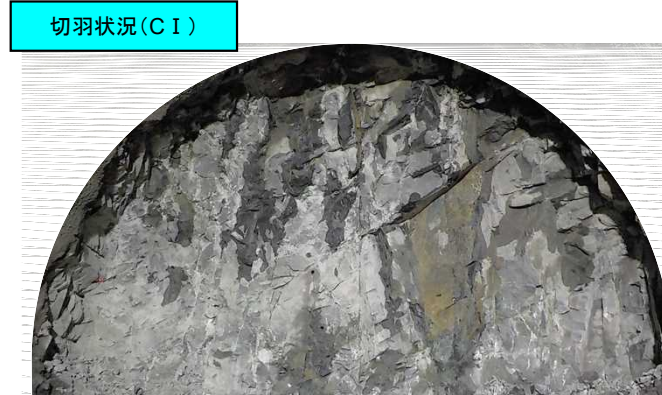
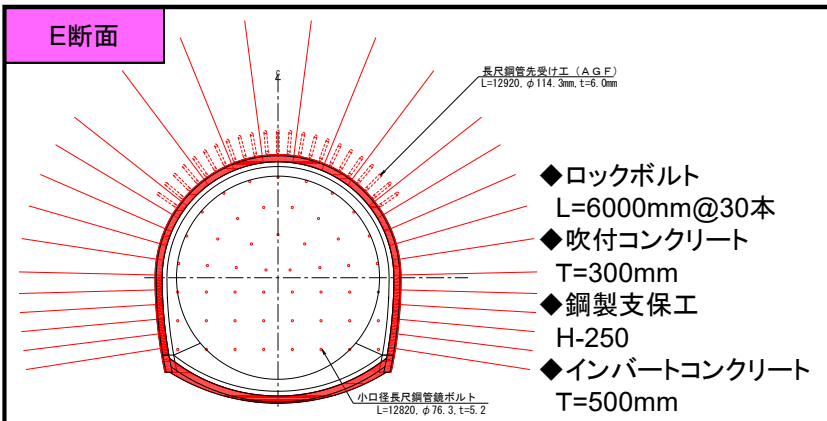
- 全長約4.7 kmの内、令和5年3月末時点において約3.4 km掘削済み。
- 当初と比較し、実績の掘削支保パターンの変更が続いている状況である。

Blue	B	掘削支保パターン
Cyan	CI	
Green	CII	
Orange	DI	
Red	DI	
Purple	E

良い ↑
↓ 悪い
地山の状態

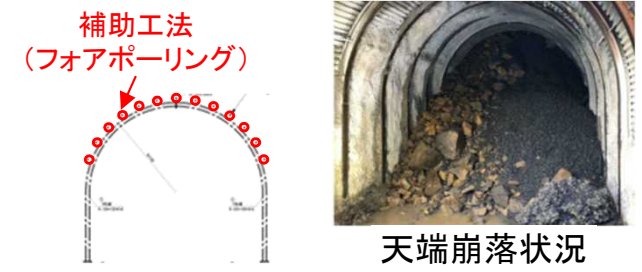
左岸天端以上法面地すべり対策工

- ・ダムサイト左岸天端上部の法面が、降雨に伴う地下水位上昇等の影響を受け、地すべりによる変状が発生し、地すべり対策工を実施した。

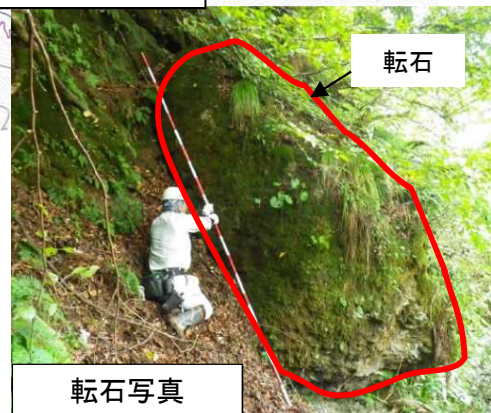
標準横断面図

転石除去・落石対策工

転石写真

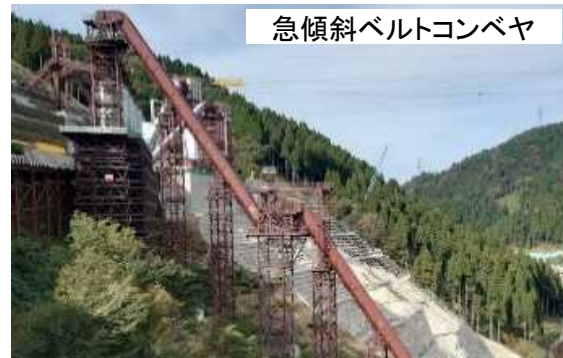
■ベルトコンベヤルートの見直し

○現行計画では、ベルトコンベヤの設置は、供用前の付替道路上での施工を前提とした計画としていた。令和2年8月のダム本体着手時点において、進捗の遅れにより付替道路が未施工のため、付替道路上での施工が不可能であることからルートを変更した。ルートの変更に伴い、ベルトコンベヤの構造変更（急傾斜ベルトコンベヤ）等を行った。

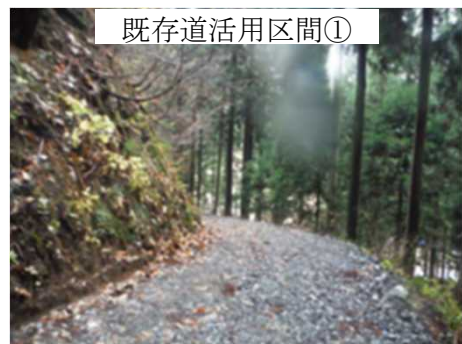
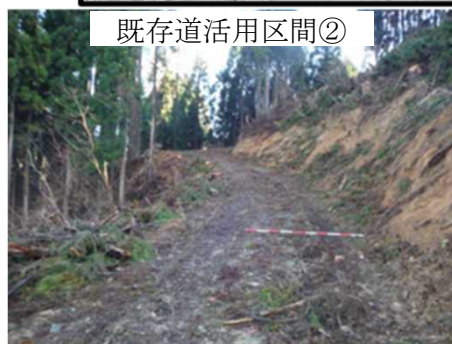
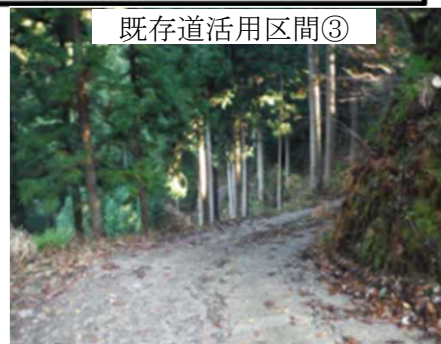
○当初計画では、新たに法面掘削が必要な区間を含むルートを計画していたが、整備されていた既存道を活用することで、大規模な法面掘削を減らすルートへ見直しを行った。
