近畿地方整備局 足羽川ダム工事事務所
記者発表

件名	福井市西天田町で災害復旧の護岸（30m） に変状（川側に傾斜）を発見 －福井豪雨で被災した災害復旧工事の完成箇所－
----	--

西天田下流地区護岸災害復旧他工事における護岸の変状について

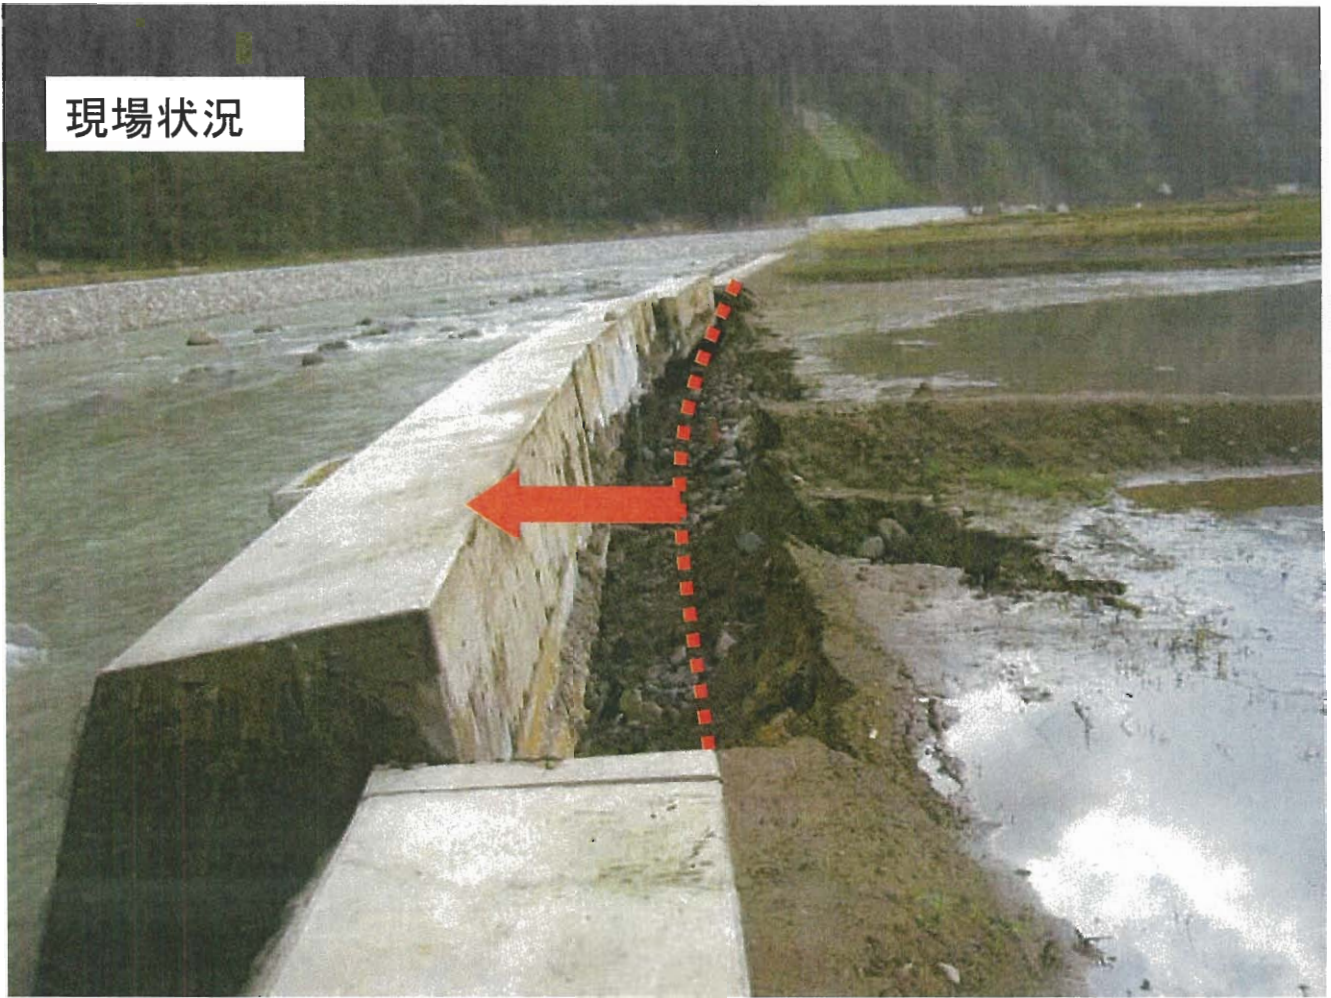
現場状況

概要	昨日（4月24日）国土交通省足羽川ダム工事事務所の管理区間である足羽川（29.8km、左岸、福井市西天田町）の護岸災害復旧工事の竣工区間において、護岸が約30mにわたって川側に約50cmから75cm傾斜する変状が発見されました。
----	--

当該現場の背後地は水田として利用されているが、地主により4月23日から田植えの準備のため水張りが行われた。地主が24日午前6時頃様子を見に来たところ、護岸が川側へ倒れていることを発見し、請負業者及び福井市美山支所に連絡され、業者及び支所より当事務所に連絡があったものである。その後現地へ入り、変状の現状を確認したところであり、変状の原因については現在調査中である。
