第3回 トンネル式放流設備重金属等含有岩石 処理対策検討会

平成 27 年 1 月 28 日

近畿地方整備局 琵琶湖河川事務所

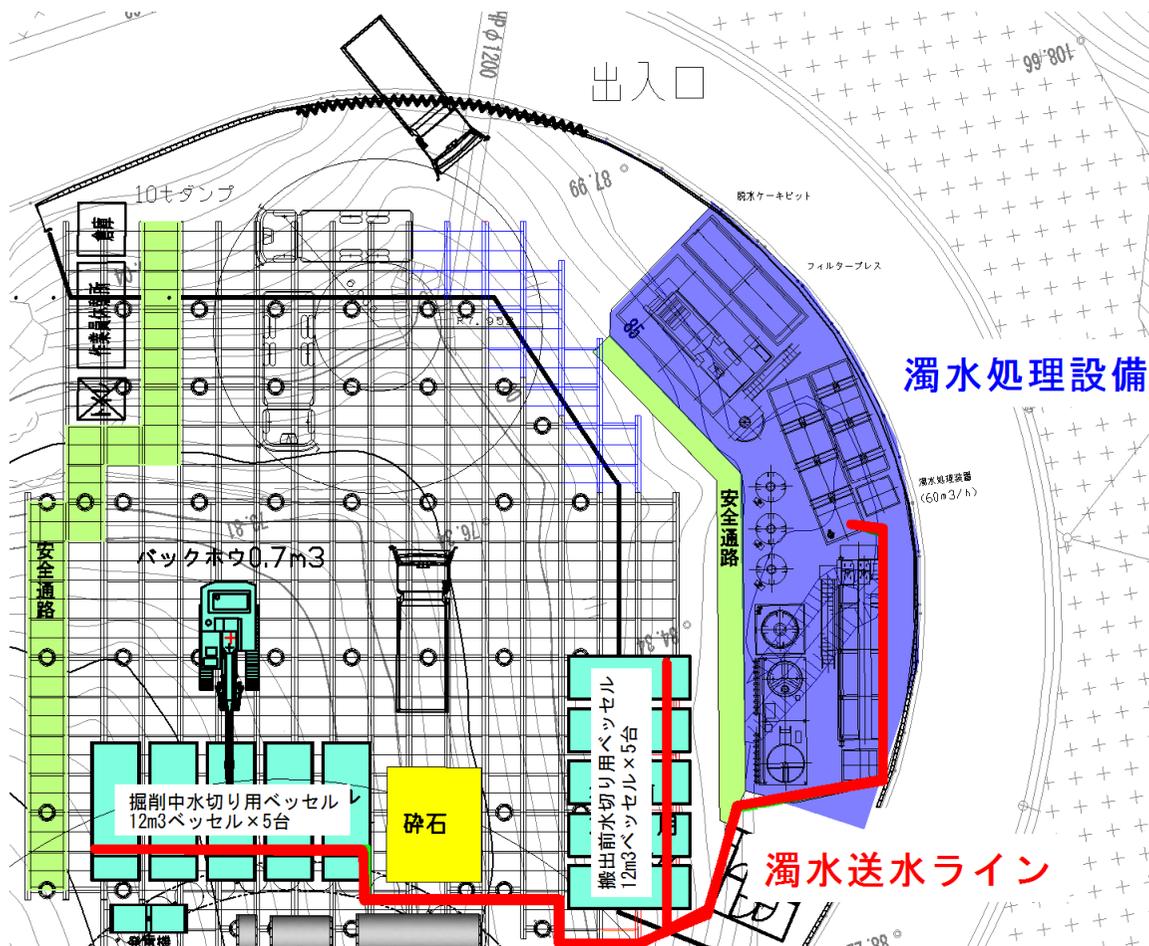
【ベッセル配置図】

仮栈橋上で施工する全周回転掘削岩石は、ベッセルに入れて拡散防止を図る。

ベッセル内に溜まった濁水は、砒素処理対応の濁水処理設備に送水し処理する。

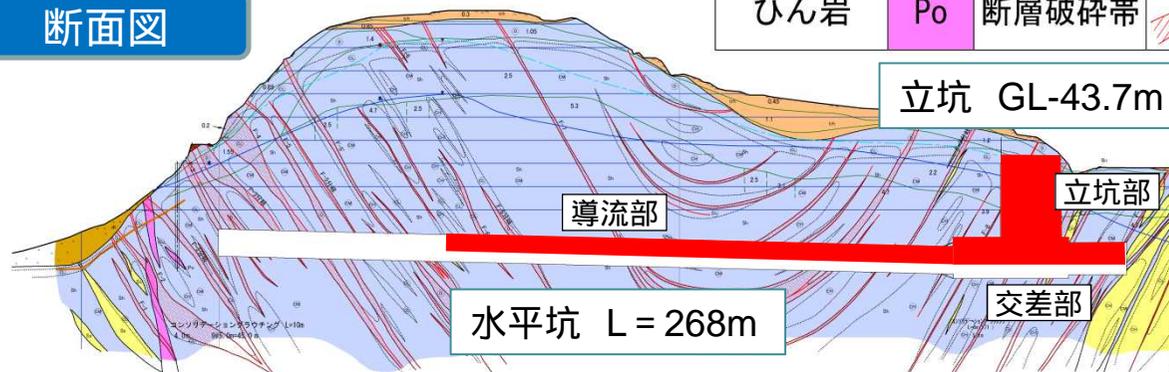
断面図

立坑: GL-43.7mまで掘削完了 (12月末)
 水平坑: 上半部 L=268mまで掘削完了
 掘削岩石量 V=50,426m³

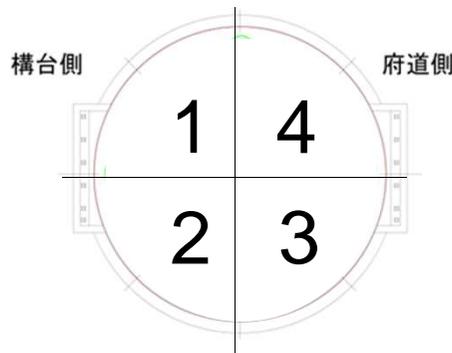
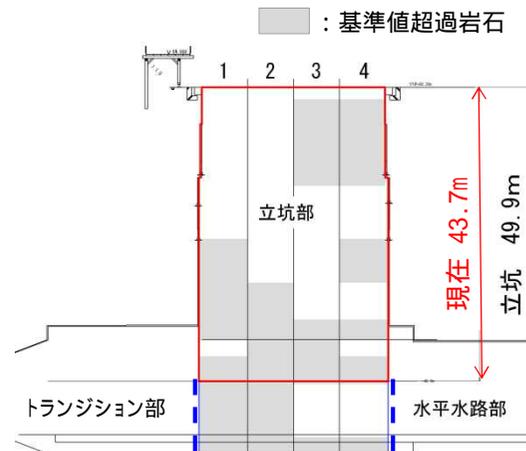
ゾーン分割

下記の「調査結果と基準不適合土壌の判定方法」によるゾーン分割で掘削する。
基本的な分割は、深度1m、平面的には4分割の2ブロックを1単位(半円)とする。
掘削深度の範囲については、基準不適合土壌(汚染土壌)に対する安全率を考慮した分割とする。

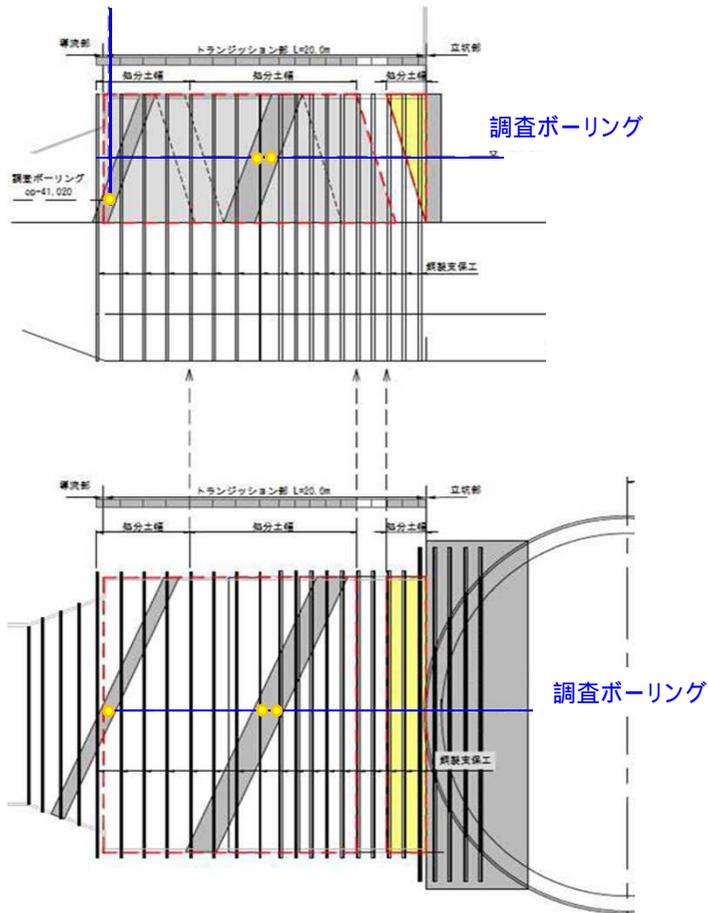
水平坑のゾーン分(トランジション部)

- 調査 : 水平坑では水平調査ボーリングにより1m毎の試料を採取して事前分析を実施する。
 走向傾斜 : 試験結果と地山の走向傾斜を考慮して基準値超過岩石範囲を決定する。
 施工 : 掘削(切羽)勾配を考慮して、支保工ピッチに合わせてゾーン分割単位を決定する。

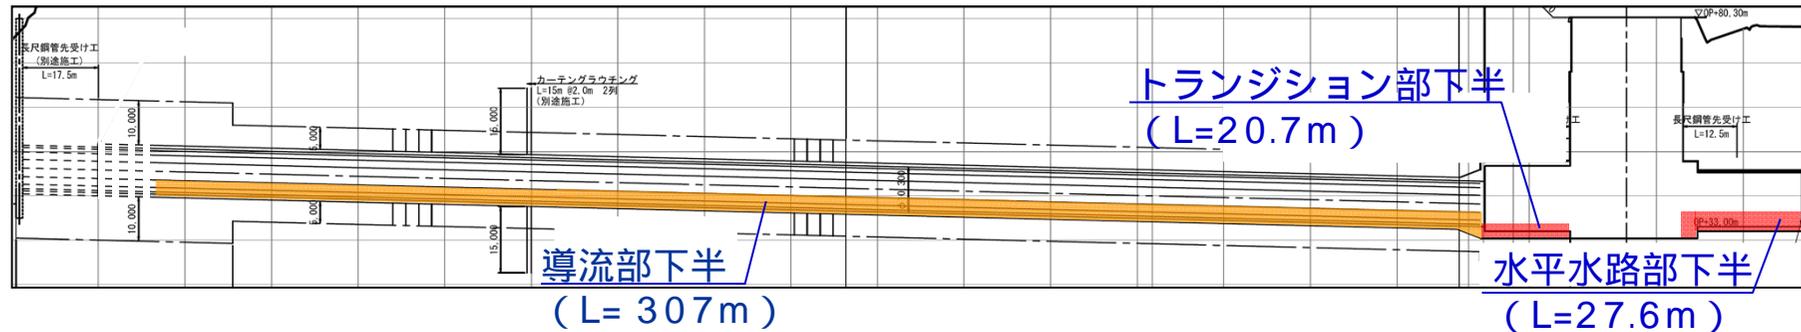
検討範囲

トンネル上半掘削が完了した時点で下半盤の表層から試料を採取するものとする。

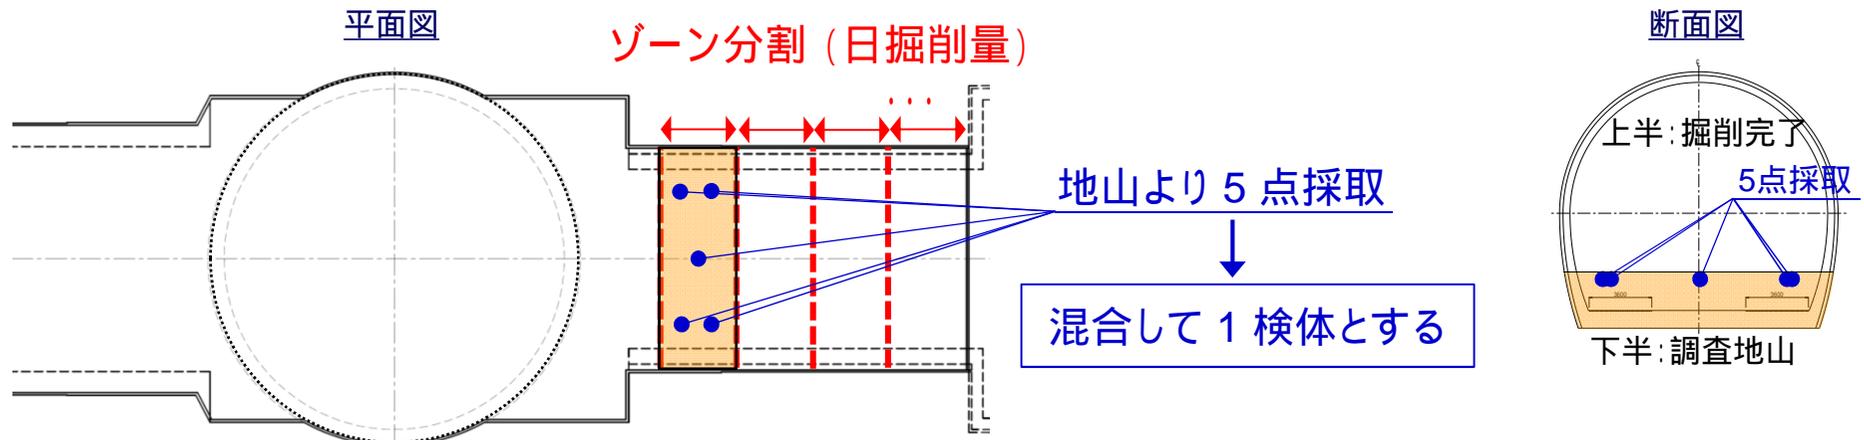
原位置地山採取方法

- ・調査地山を日掘削量 (m³) でゾーン分割する。
- ・分割されたゾーンから、それぞれ 5 試料を採取混合して 1 検体とする。

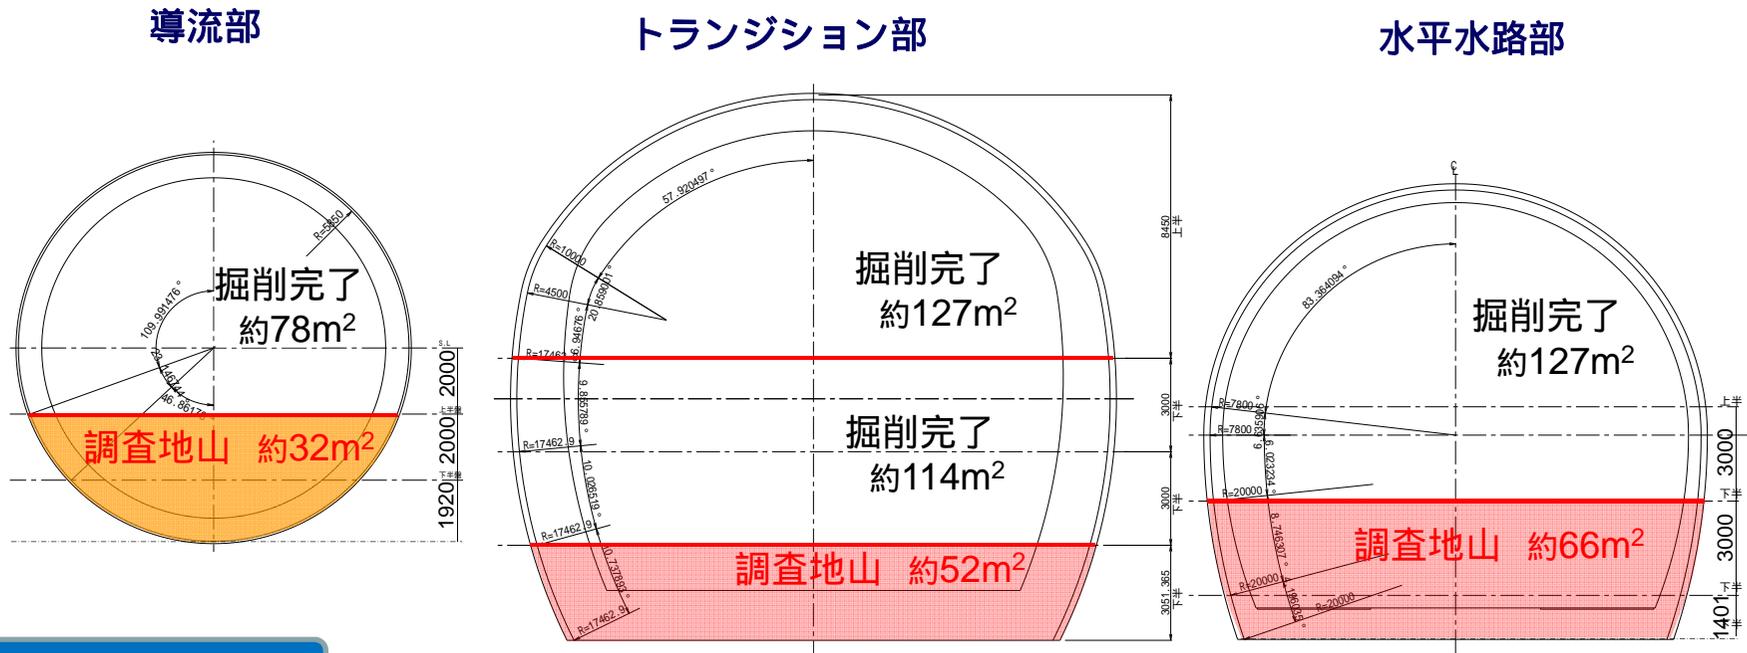
トンネル断面

断面積 (m ²)	延長 (m)	土量 (m ³)
導流部	32	307	9,824
トランジション部	52	20.7	1,076
水平水路部	66	27.6	1,822
合計			12,722

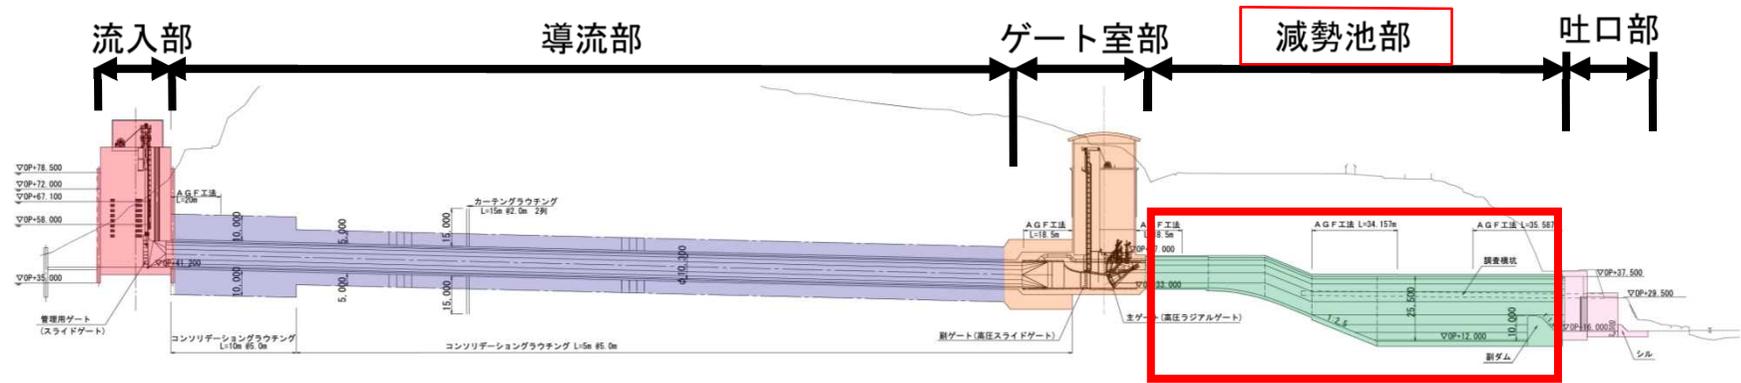
縦断図

現在、修正設計、仮設備設置工事を進めているところで、平成27年2月からのトンネル掘削に向けて準備中である。

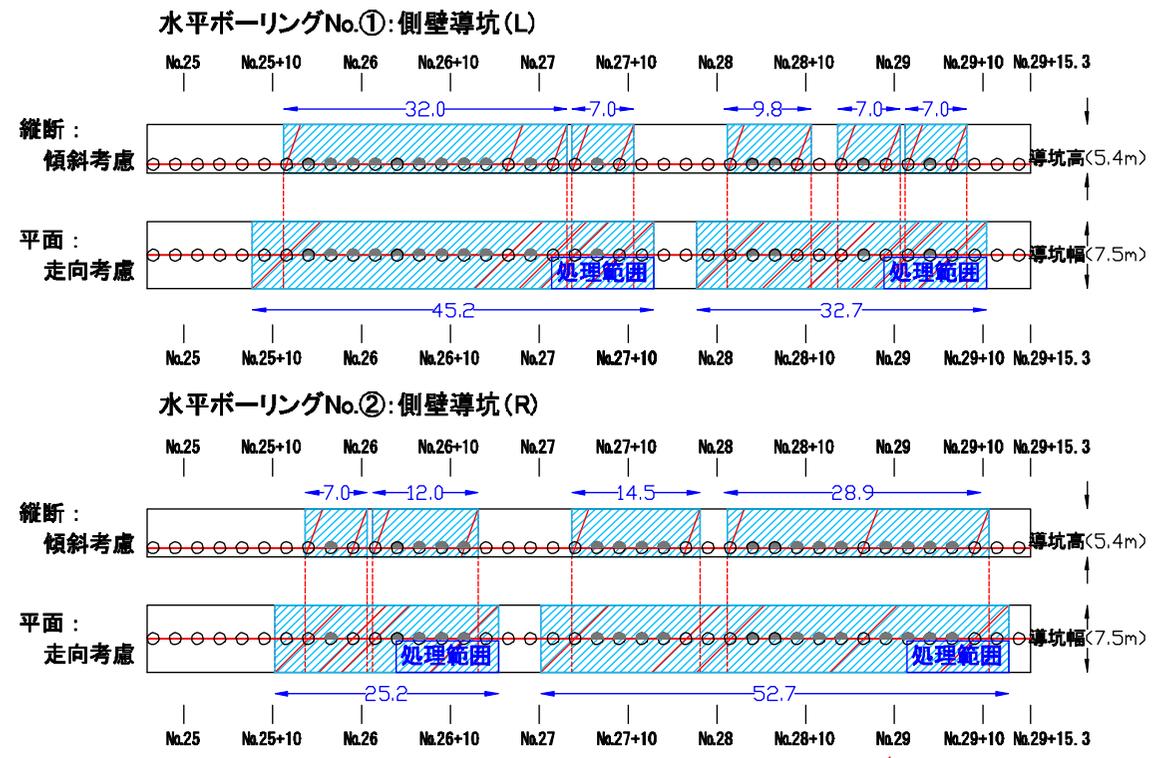
溶出試験位置 凡例

- ひ素 0.01mg/L 以下
- ひ素 0.01mg/L 超
- 鉛 0.01mg/L 超
- 鉛 0.01mg/L 以下

処理範囲: 走向傾斜を考慮した事前判定により、基準値超過岩石として処理する範囲

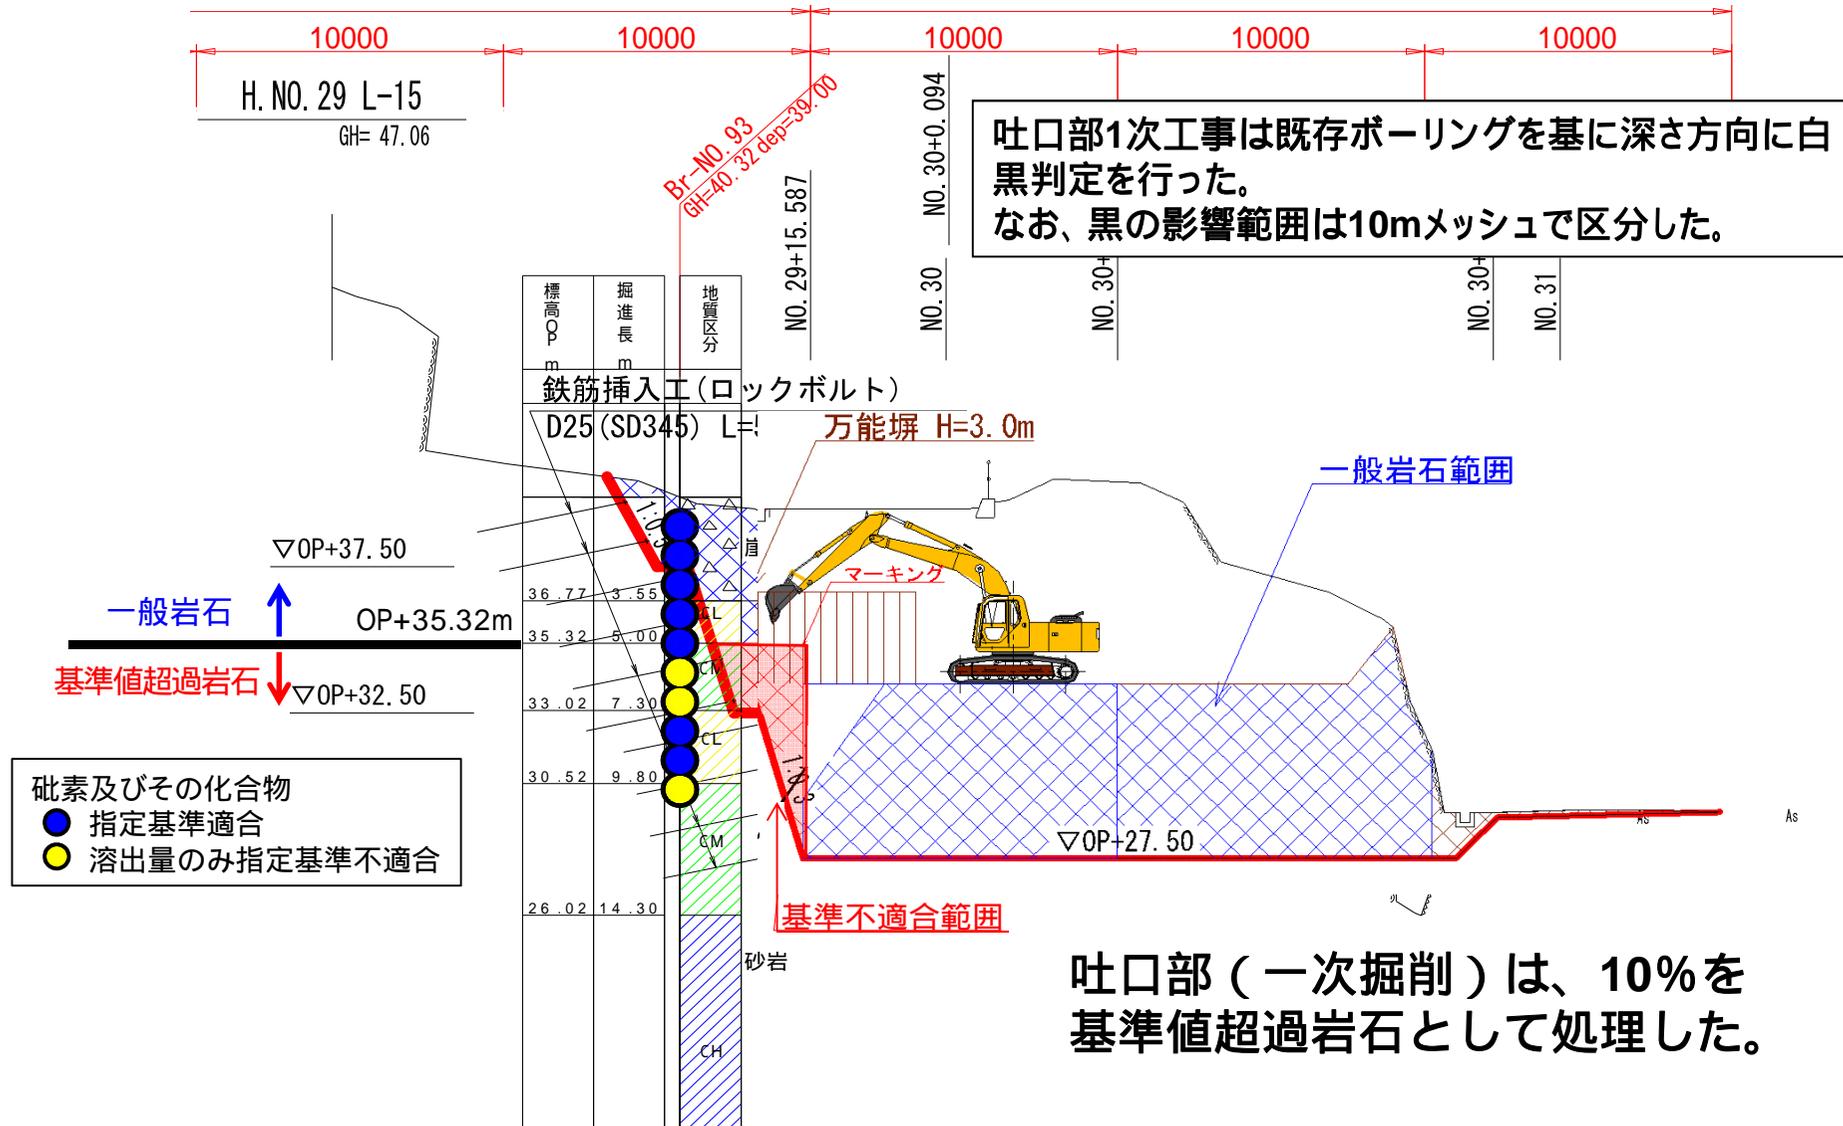
掘削工は基準不適合範囲も含めて全て機械掘削した。

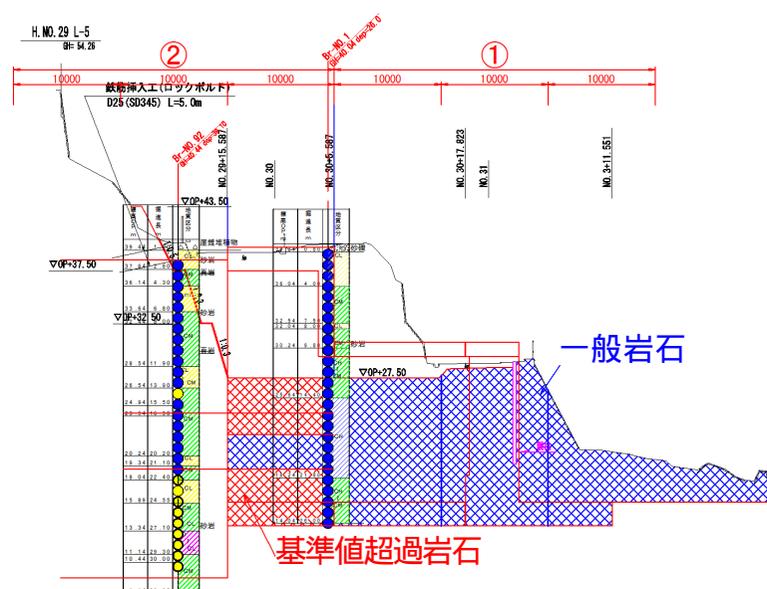
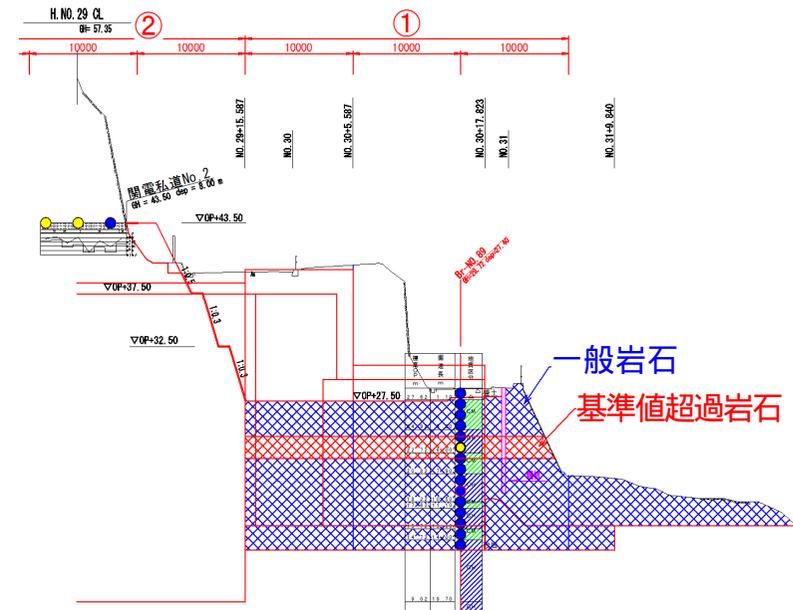
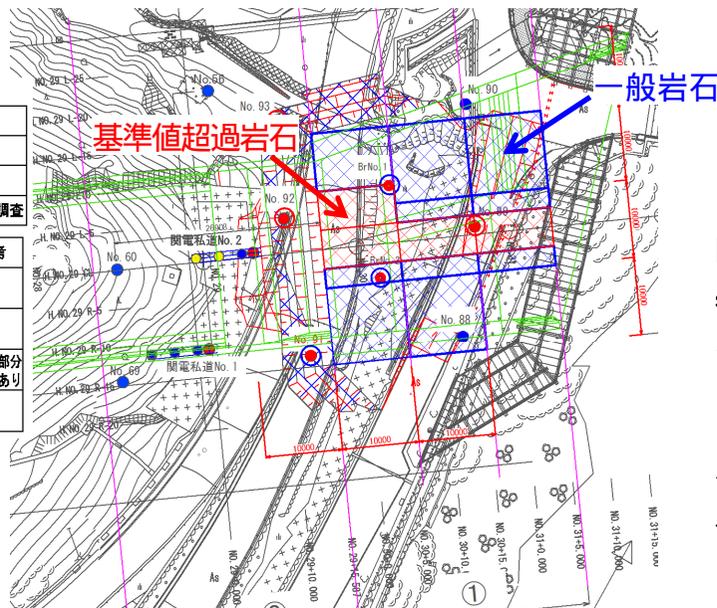
断面図

吐口部2次掘削は1次掘削と同様に既存ボーリングを基に深さ方向に白黒判定を行った。
なお、黒の影響範囲は10mメッシュで区分した。

吐口部(2次掘削)は、6%基準値超過岩石としての処理が見込まれる。
今後、ボーリング結果のない範囲は追加ボーリング調査を行う。

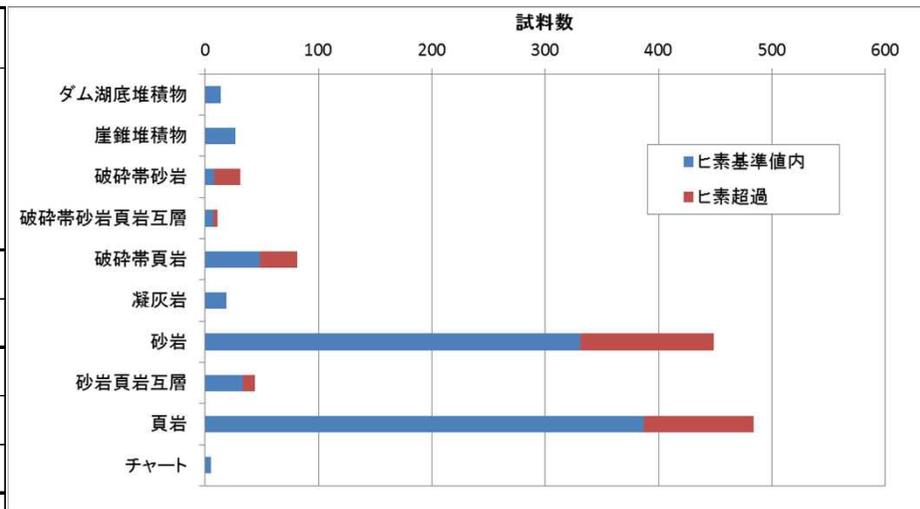
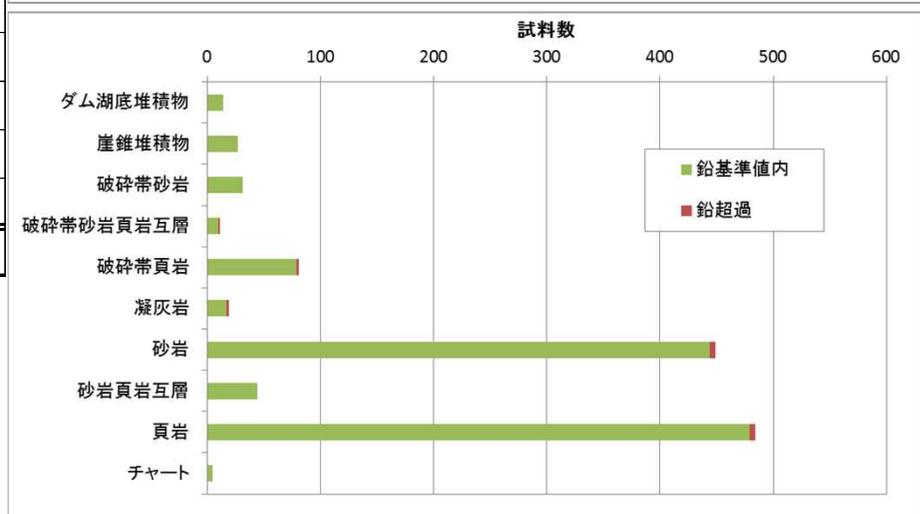
砒素の基準値を超過する試料割合は、砂岩からは26%，砂岩頁岩互層からは25%，頁岩からは20%であった。なお、破碎帯の試料数は少ないが、これらより高い割合で砒素の基準値超過が認められた。

鉛では基準値超過試料数が少なく、明確な傾向は確認されなかった。

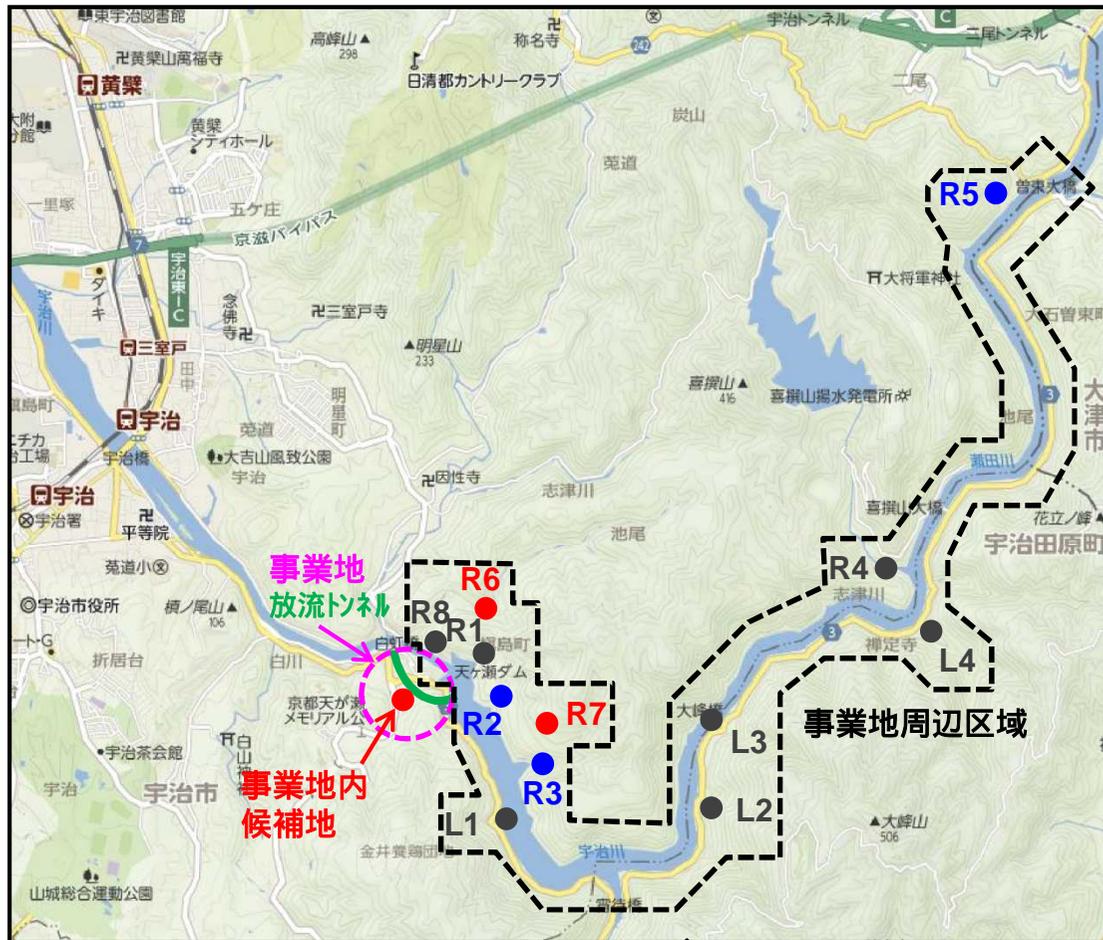
- 一次選定: 資料調査で選定
- 二次選定: 資料調査で選定、かつ、現地踏査でポケット容量の確保が可能
- 三次選定: 資料調査で選定、ポケット容量確保、かつ、封じ込め着手まで期間が短い (次頁以降に三次選定を示す)

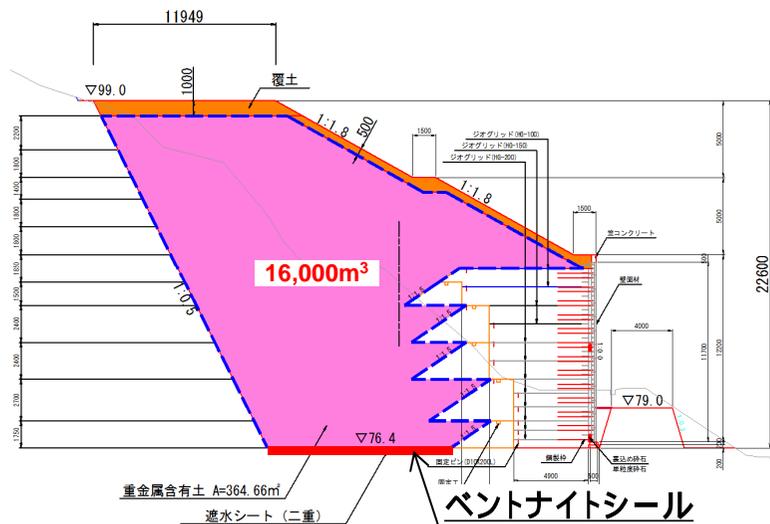
事業地内の候補地であり、運搬等の施工性が最も有利であるため検討する(高盛土による圧密沈下でシート破損が懸念されるため、前回から埋立方法を見直した)。

遮水シート(二重) + ベントナイトシート(底版のみ) 埋立見直し

- ・地山の掘削岩石が基準値超過岩石である可能性があるため、追加調査を要する。
- ・埋立方法見直しにより処理可能量が減少したため、他の対策も必要となる。
- ・現処理よりコスト高となるため、コスト縮減策を要する。
- ・高盛土の圧迫感に対する景観配慮を要する。
- ・上部天端の跡地利用検討を要する。

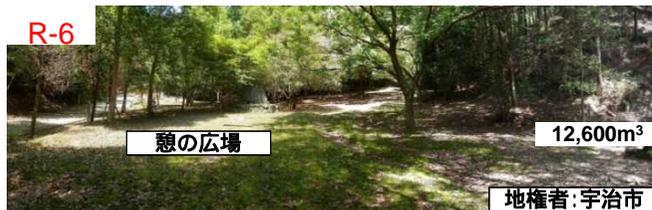
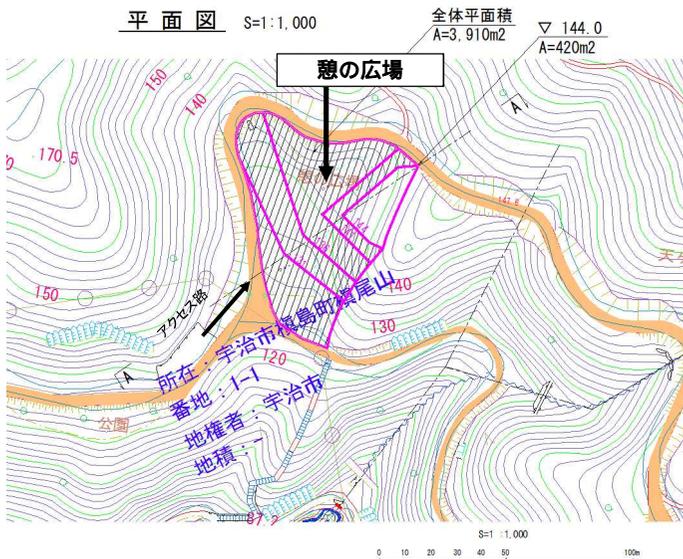
(代表してR6の写真、断面図、課題を以下に示す。)

- ・搬入路の拡幅に係る設計・施工を要する。
- ・埋立着手までの工程に、保安林の解除などを含め約1年半かかるため、工期短縮策を要する。
- ・埋立開始時期を踏まえて、封じ込め可能容量と必要容量のバランスから処理単価の見直しが必要となる。
- ・森林公園の機能復旧を要する。
- ・地権者(宇治市)の合意が必須。

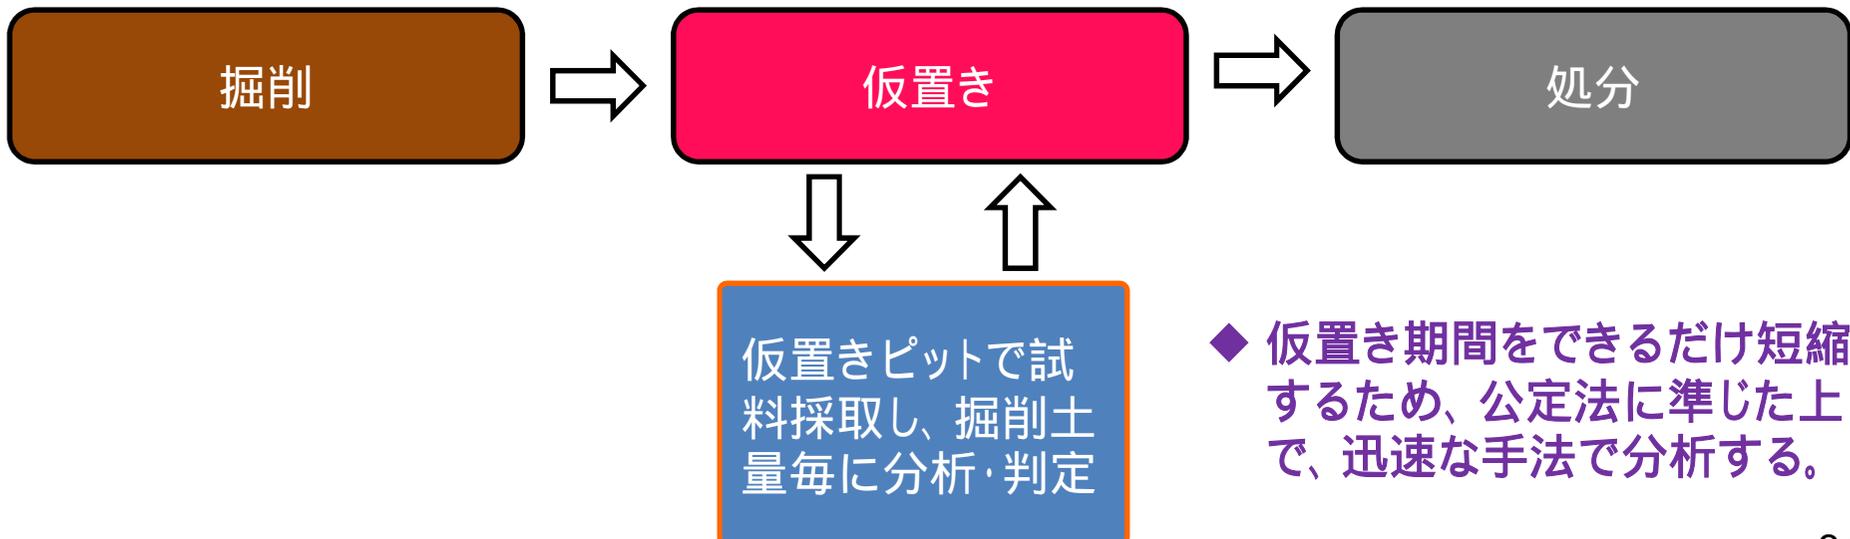
事後判定【今後】(案)

◆ 仮置き期間をできるだけ短縮するため、公定法に準じた上で、迅速な手法で分析する。

判定	事前判定	事後判定
試料	調査ボーリングコア	掘削岩石
分析頻度	コア1mごとに1試料とする	半日ごとに発生する掘削岩石を1試料とする
分析方法	公定法(H15.3 環境省告示第18号)	公定法(H15.3 環境省告示第18号)に準ずる
長所	<ul style="list-style-type: none"> 掘削時の判定作業がないので、掘削岩石の仮置きピットが不要になる。 	<ul style="list-style-type: none"> 土壌汚染対策法の試料採取に準拠し、一部、走向・傾斜などから推定で基準値超過岩石としている掘削岩石を明確に判定できる。 仮置きピットの稼働により、随時、トンネル掘削岩石を運び出せる。 必要に応じて、切羽の状況を反映した試料採取が可能。
短所	<ul style="list-style-type: none"> 直径5cmのコアの分析値で大きな掘削断面(数十m²)全体を判断する。コアが掘削岩石を代表しているか不明である。 安全性の確保から、走向・傾斜等を考慮して判定する。このため、不明分も含めて推定で基準値超過岩石として処理するため、非効率である。 	<ul style="list-style-type: none"> 仮置きピットの場所選定、関係機関協議などが必要となる。 判定前の掘削岩石は一般岩石か、基準値超過岩石かわからないため、仮置きピットには岩石の雨ざらし防止が必要となる。

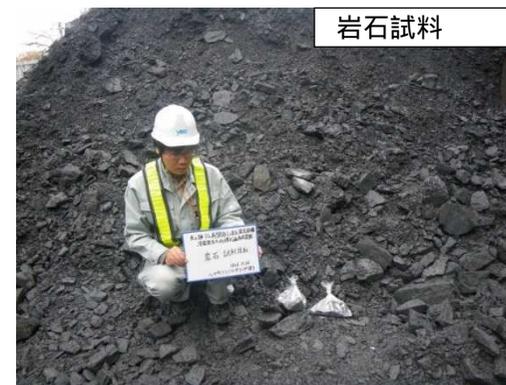
導流部掘削岩石の採取状況 (H26.11.26)

備考: 岩石試料 は導流部ピット掘削岩石、岩石試料 は減勢池部水平ボーリングコアである。

このため、公定法の分析方法のうち、前処理となる風乾について従来の方法と機器を用いた迅速法のデータを比較したが、風乾時間の違いによる濃度の違いはほとんど確認されなかった。

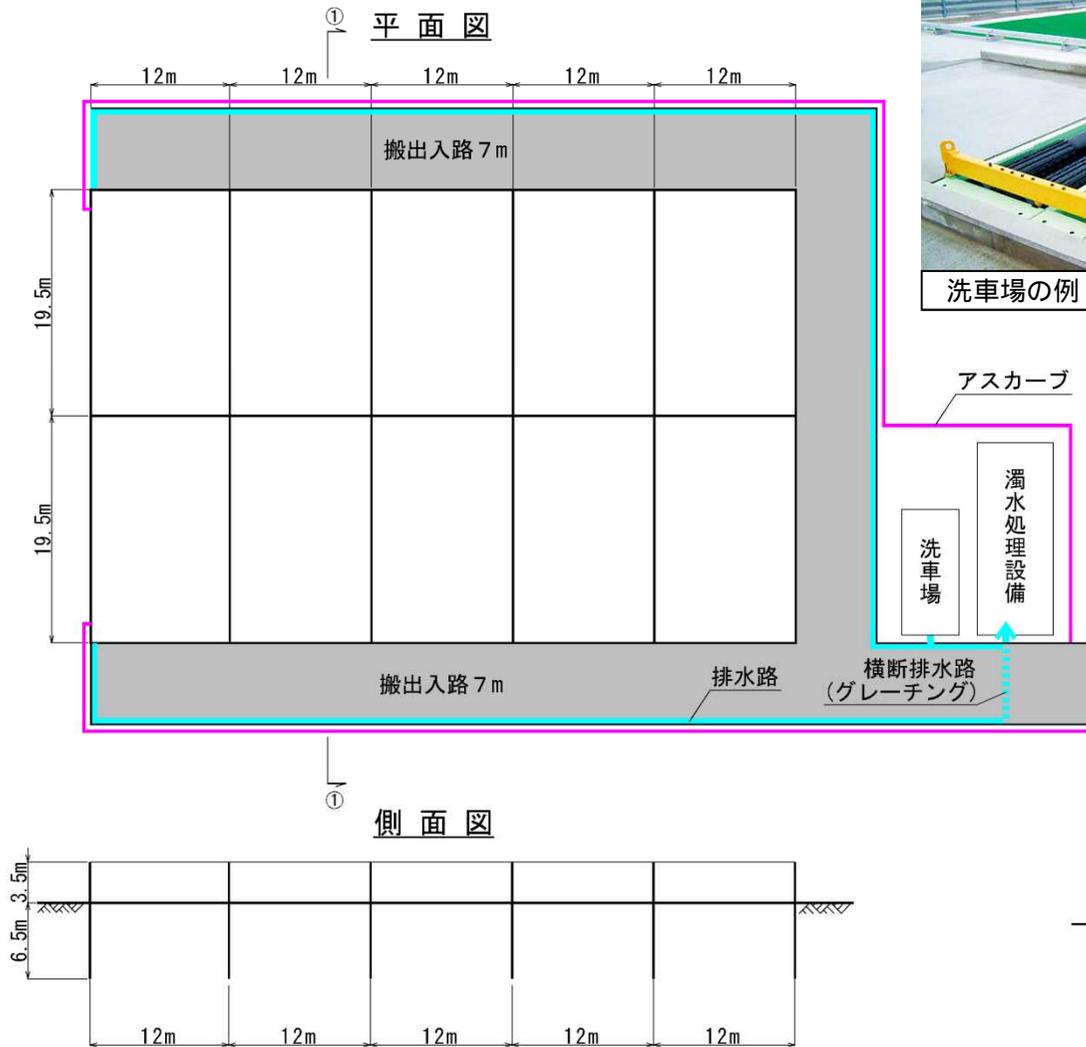
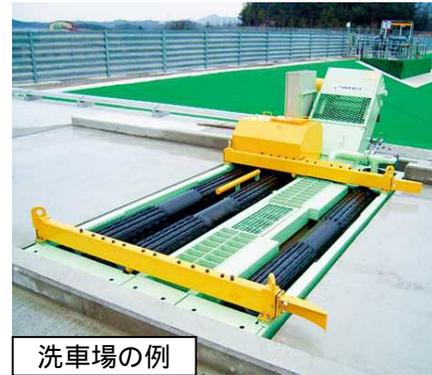
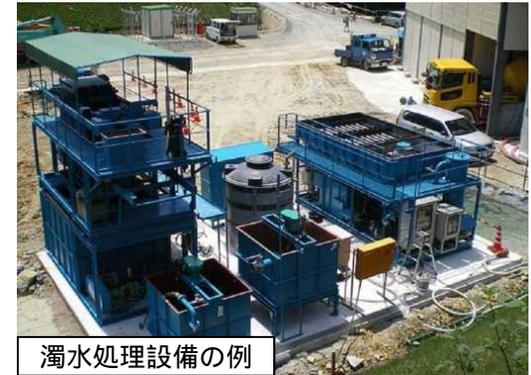
5. 仮置きによる掘削岩石の処理案 (7) 仮置きピットイメージ

仮置きピットでは、地下浸透対策として搬路のアスファルト舗装、排水路及びアスカーブ設置、濁水処理設備設置及びモニタリングのほか、飛散防止対策としてピット内でシート養生を行う。

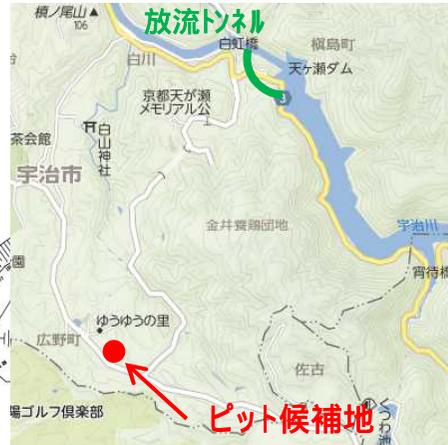
地下浸透対策
 アスファルト舗装、排水路
 及びアスカーブ設置、濁水処
 理設備設置及びモニタリング

飛散防止対策
 ピット囲い設置、シート養生

搬出入ルート
 宇治市街地は通過せず、
 府道3号や白川林道など、郊
 外や山間部をルートとして環
 境に配慮のうえ、走行する。
