# 平成27年9月関東・東北豪雨に係る 被害及び復旧状況等について

平成27年10月

国土交通省

水管理・国土保全局

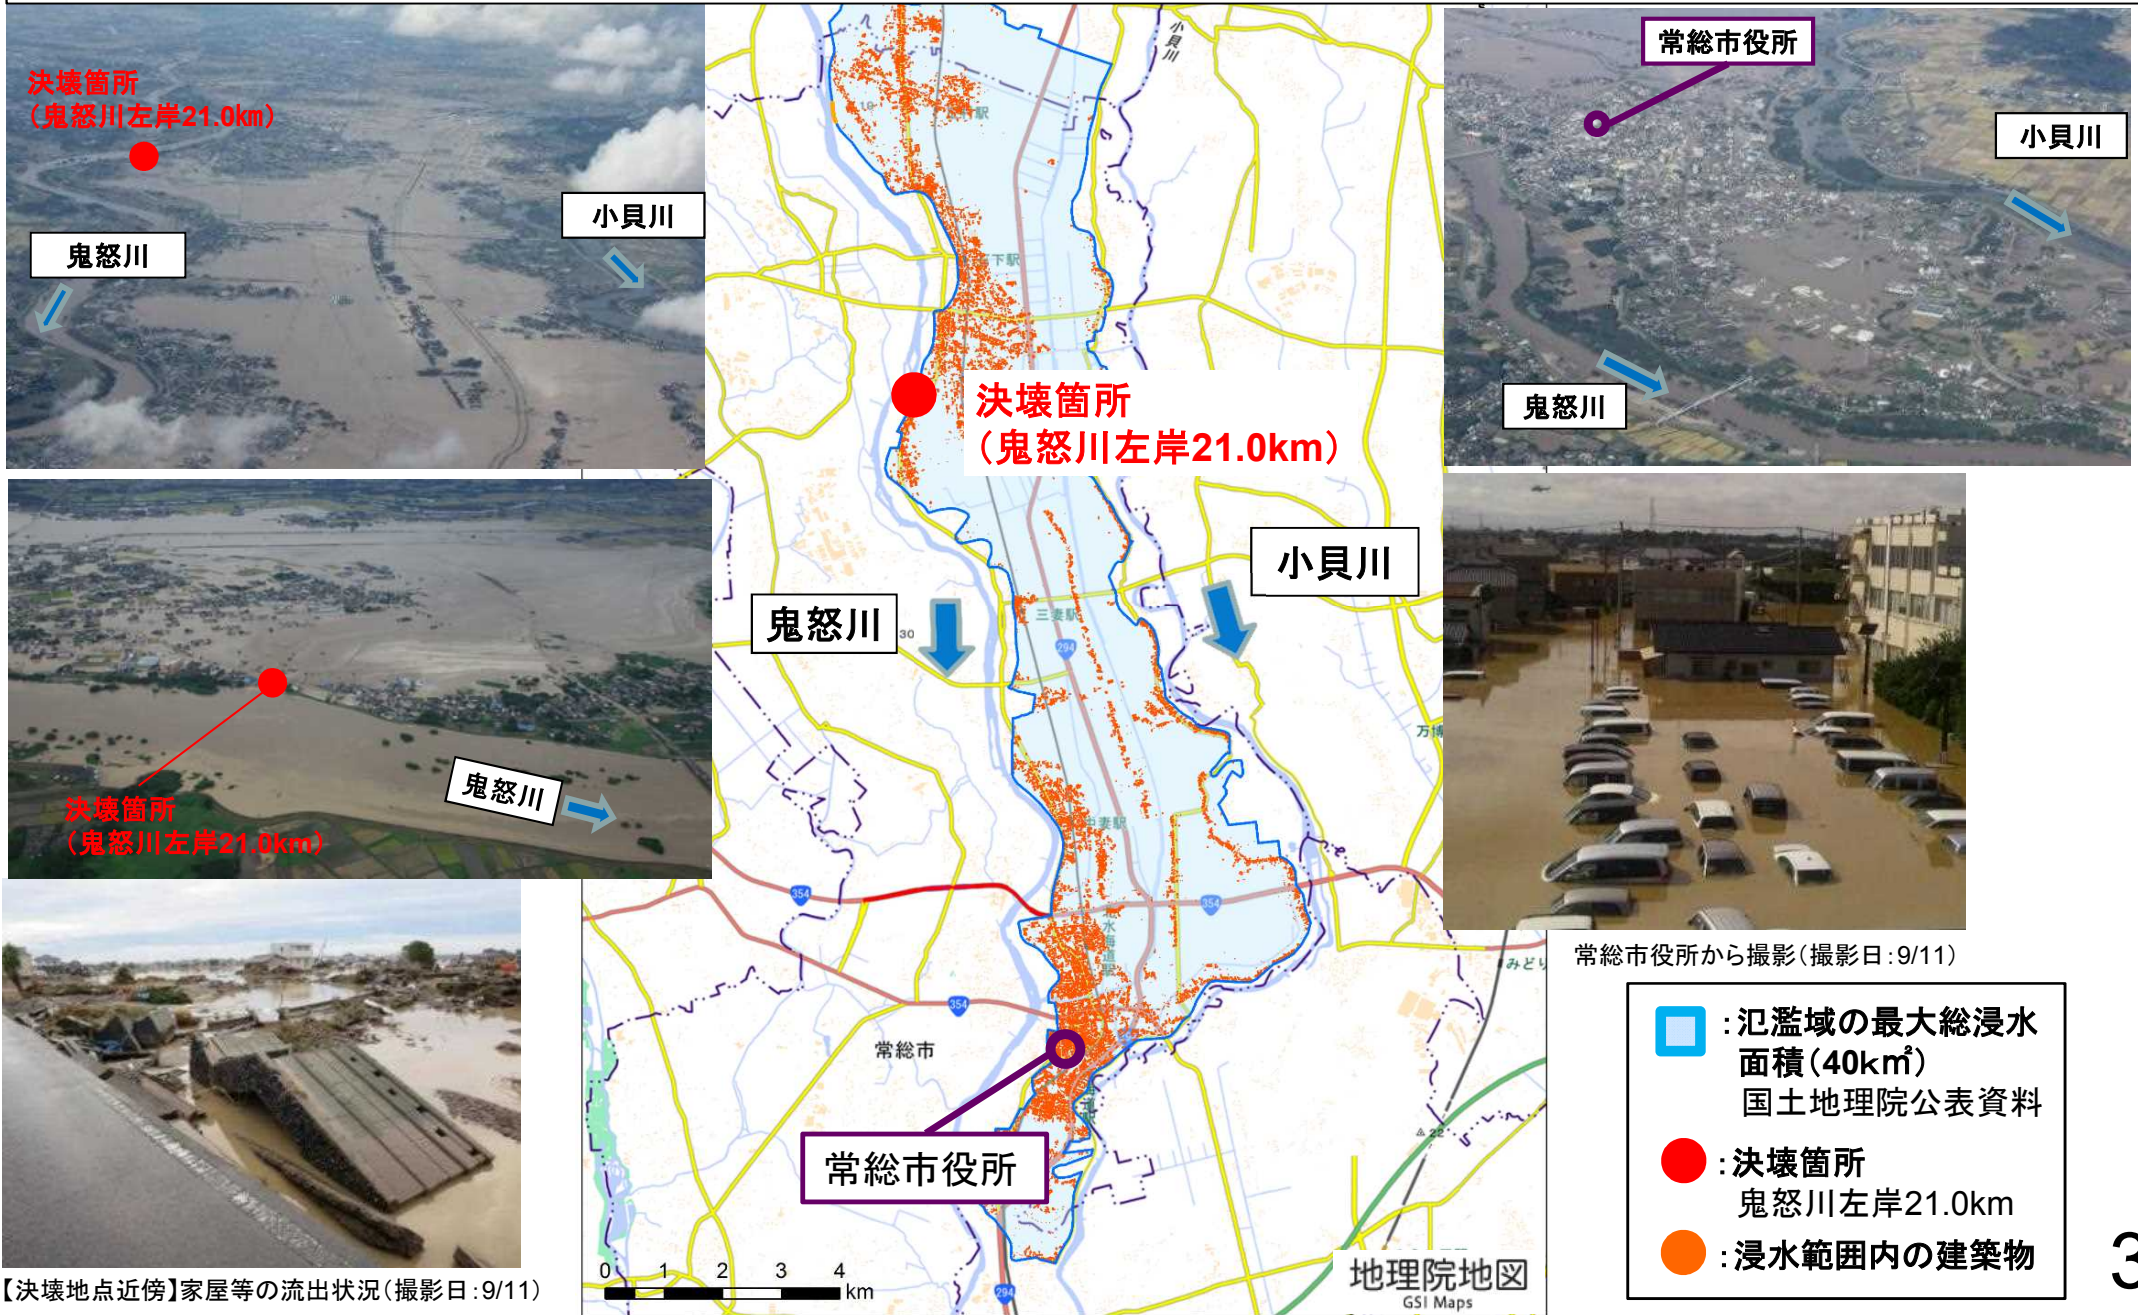
■ 常総市三坂町（鬼怒川左岸21.0km付近）の堤防決壊等に伴い、氾濫が発生。氾濫した水は下流域に広がり約40km<sup>2</sup>が浸水した。

常総市役所から撮影(撮影日:9/11)

【決壊地点近傍】家屋等の流出状況(撮影日:9/11)

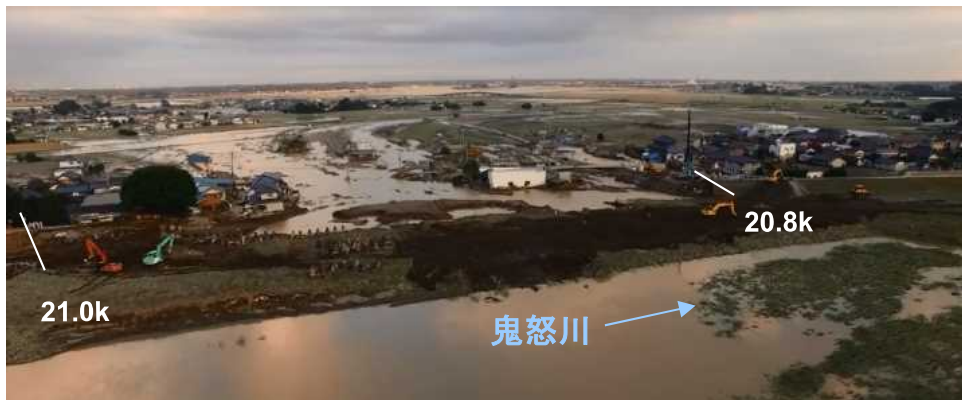
応急復旧状況(9/12)

- 9月10日12:50頃 堤防決壊。同日 応急復旧に着手し、24時間体制で施工。
- 24日 応急復旧が完了。

- 10日 22:00頃 仮設工着手 (退避場・作業ヤード造成)
- 11日 22:20頃 根固めブロック設置開始
- 16日 5:00頃 仮堤防 (盛土) 完成
- 19日 23:00頃 護岸による補強工事が完了 (荒締切工完了)
- 24日 20:45頃 鋼矢板による補強工事が完了 (応急復旧完了)

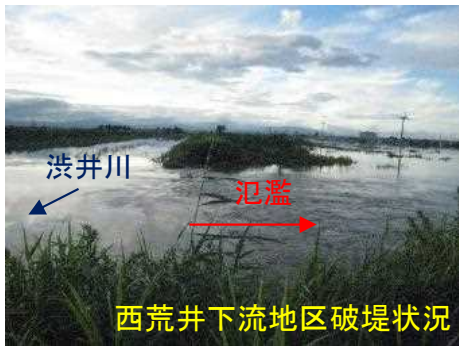
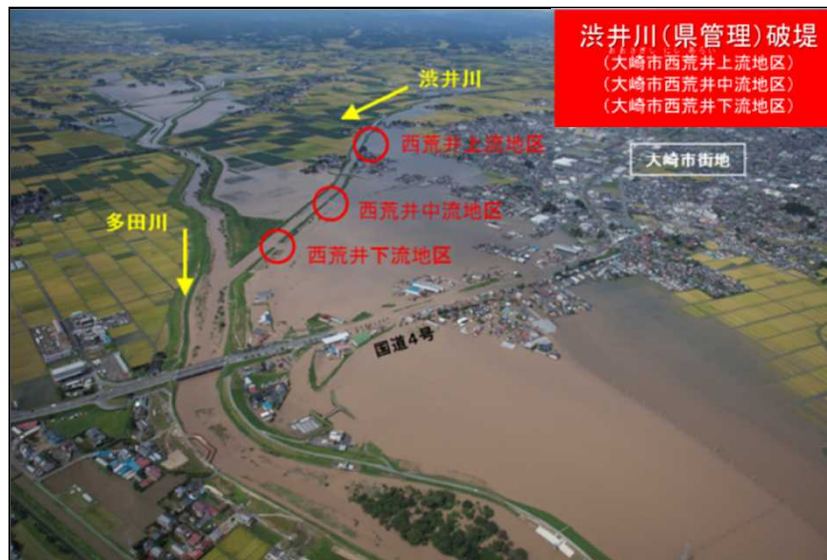
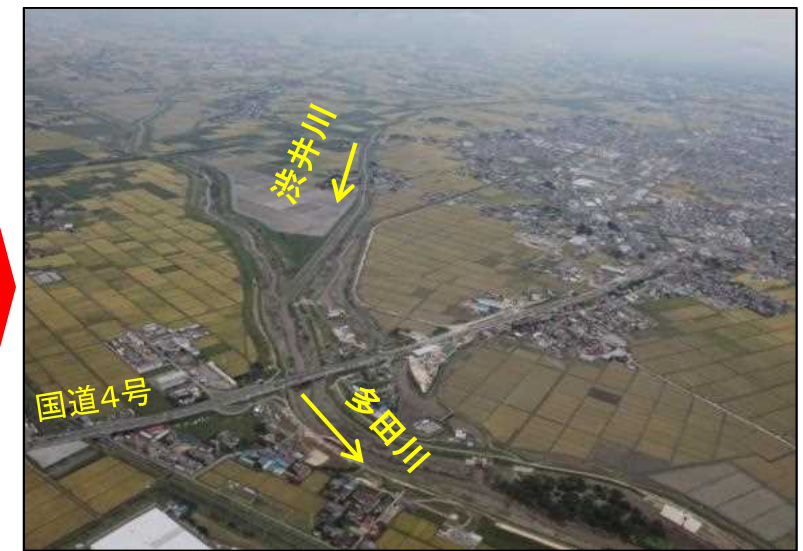
### 排水状況

- ・ 9月11日8時から鳴瀬川水系で湛水排除を開始。14日17時には渋井川の排水が終了し、水系全域の排水が完了。

排水ポンプ車最大21台  
排水機場6施設稼働

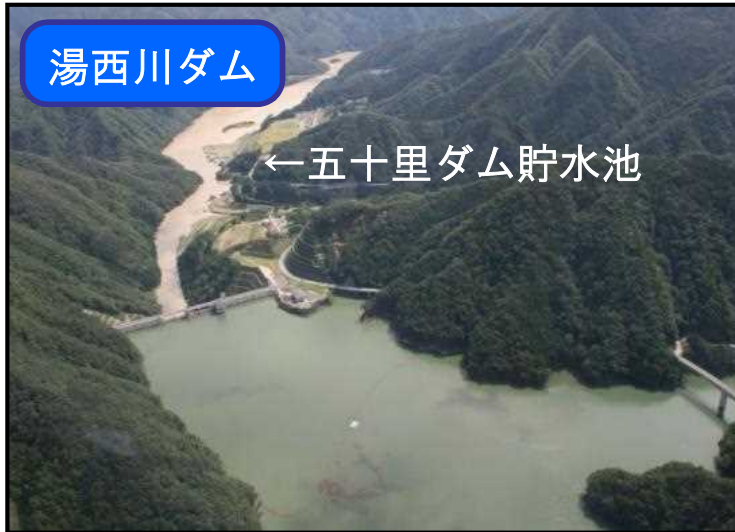
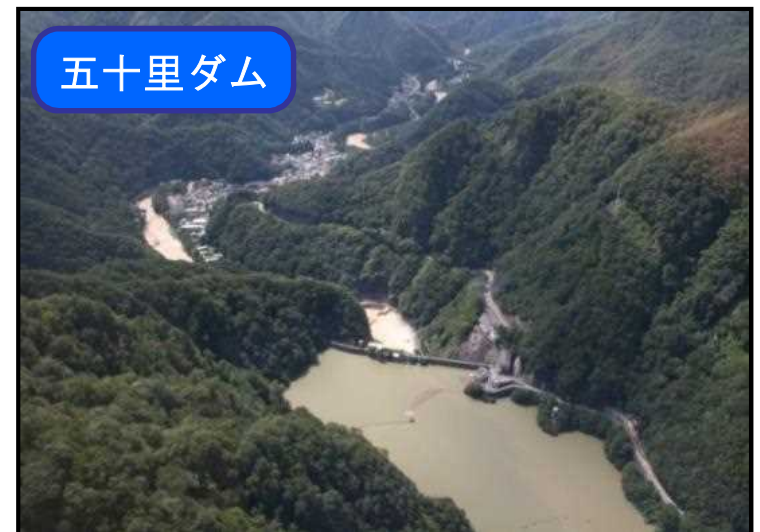
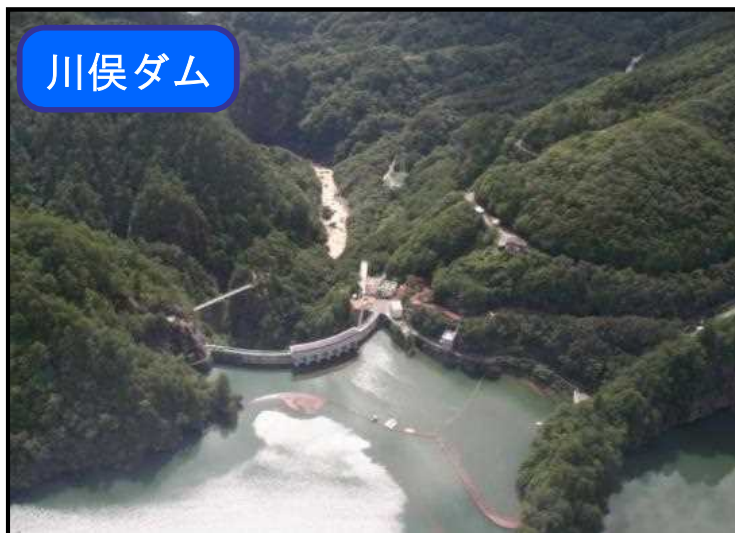
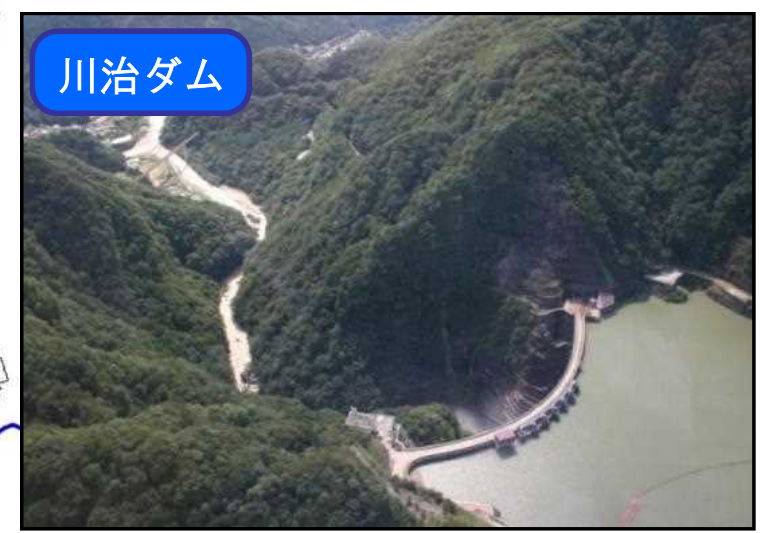
※各ダムの写真は、ダム上流側から 9月11日に撮影

- 国土交通省管理の鬼怒川上流の4つのダムでは、雨や下流の河川水位の状況を見ながら、できる限り洪水を貯める操作を行い、約1億m<sup>3</sup>の洪水を貯め込んだ。

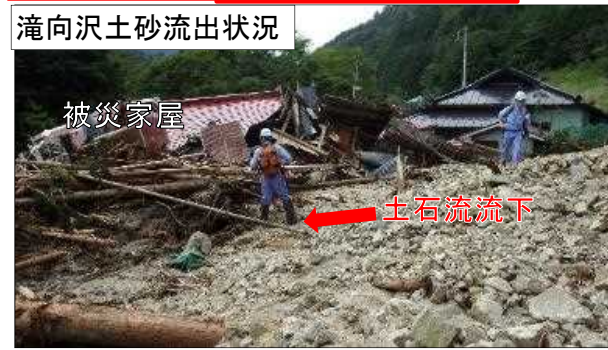
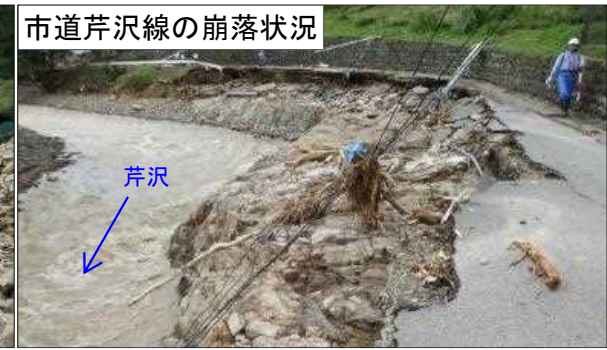
**土石流等** 栃木県日光市芹沢  
にっこうし せりさわ

- 台風第18号及び第17号等による大雨により、全国17都県で177件の土砂災害が発生。
- 栃木県鹿沼市日吉町では、住宅裏の斜面が崩壊し、死者1名、負傷者1名、人家被害3戸の被害が発生。
- 栃木県日光市芹沢地区では、8溪流9箇所において土石流が発生し、人家被害7戸、地区唯一の避難経路である市道芹沢線が分断され、住民25名が一時孤立するなどの被害が発生。

負傷者2名、家屋全壊5戸、半壊2戸  
市道芹沢線が分断 住民25名が一時孤立

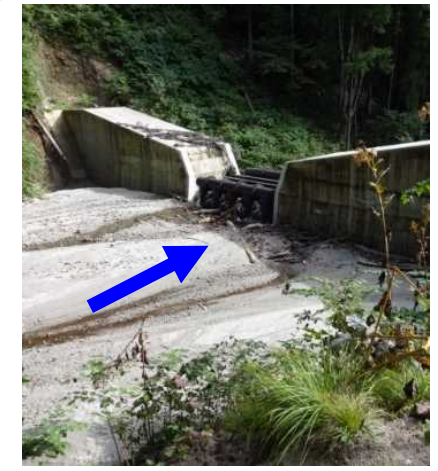
田茂沢第1砂防堰堤

- 日光市芹沢地区では土石流が多発して甚大な被害が発生したが、地区内の田茂沢では国土交通省により砂防堰堤が整備されており、土砂及び流木を捕捉。下流集落への被害を未然に防止し、効果を発揮。

土石流発生前 (H27.8.11)

土石流発生直後 (H27.9.11)

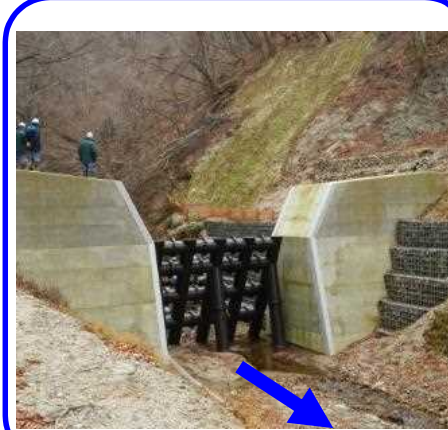
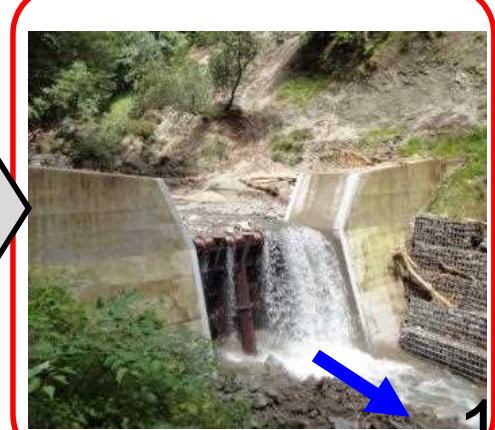
田茂沢第2砂防堰堤

土石流発生前 (H26.11.28)

土石流発生直後 (H27.9.11)

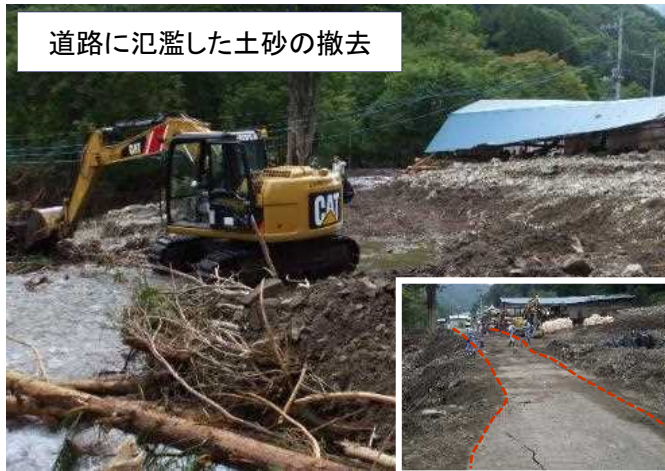
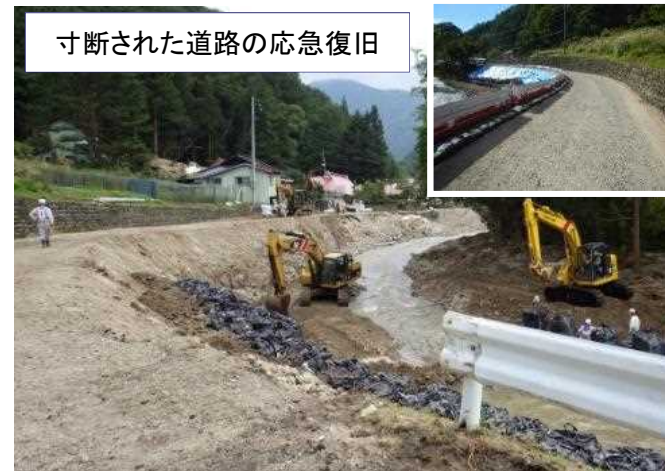
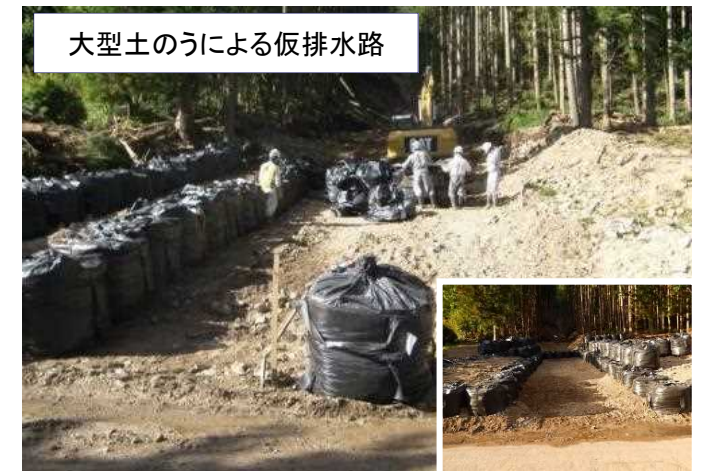
## ■ 応急対策工事実施状況

- 8溪流（9箇所）において土石流が発生し、民家や道路が被災した日光市芹沢地区では、国土交通省が9月11日から道路に流出した土砂撤去や仮排水路設置などを実施。
- 9月15・16日に土砂災害専門家及びTEC-FORCEによる溪流調査を実施し、結果を日光市長へ報告。
- 溪流の状況監視を目的としたカメラを設置し、日光市と映像共有。
