災害対策基本法に基づく**指定行政機関**（**近畿地方測量部は指定地方行政機関**）として、**測量・地図分野の最新技術を活用し、被災状況の把握、地殻変動の監視**を行い、関係機関に**情報提供**しています。

災害時に国土地理院が提供できる 地理空間情報について

国土地理院近畿地方測量部

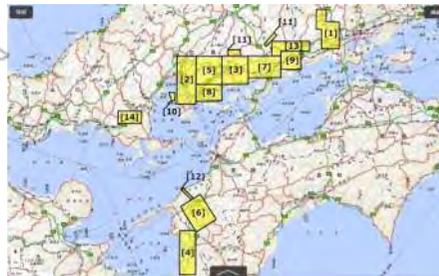
平成30年7月豪雨撮影範囲

1. 空中写真の撮影

- ・斜め写真撮影
 - ・垂直写真撮影
 - ・正射画像作成
- 垂直写真は、災害査定の現況資料として利用可能

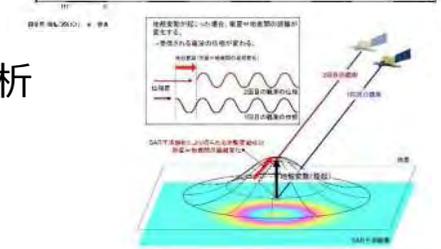
だいち2号の衛星画像による解析

SAR（合成開口レーダ）による変動の面的な把握

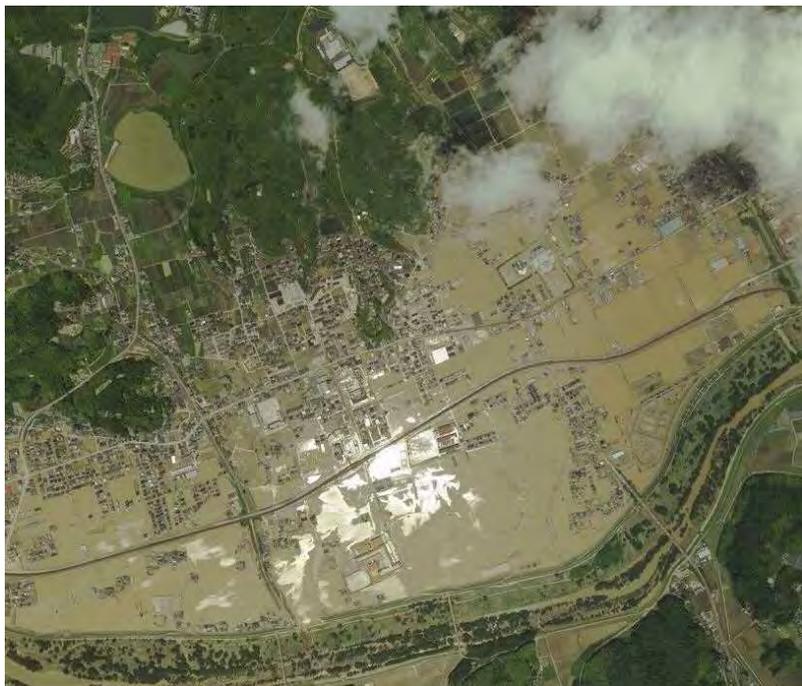
平成30年7月豪雨（倉敷市真備町付近）

発災後に速やかに空中写真撮影を実施

- 被災した地方公共団体の要望を踏まえて撮影範囲を設定
- 撮影後、概ね1日で情報提供及び公開開始
- 低解像度版、高解像度版の画像を提供

- 行方不明者捜索時の参考資料（警察・消防・自衛隊）
- 家屋や土砂崩壊による被害状況の把握（TEC-FORCE等）
- 災害査定のための資料（国土交通省）
- 罹災（りさい）証明発行時の現況資料等（地方公共団体）

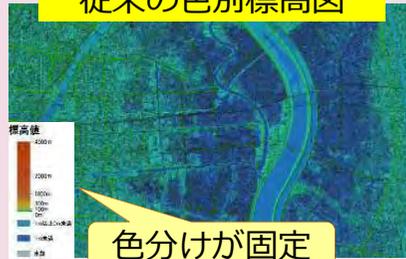
従来の色別標高図

色分けが固定

小さな高低差もわかる地図を作ることができ、浸水危険性の把握に活用できる。

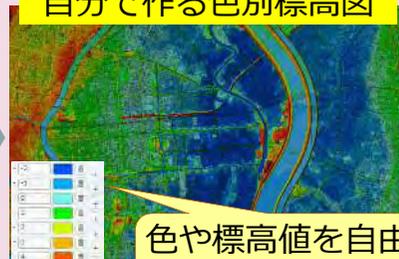
自分で作る色別標高図

色や標高値を自由に変更可能

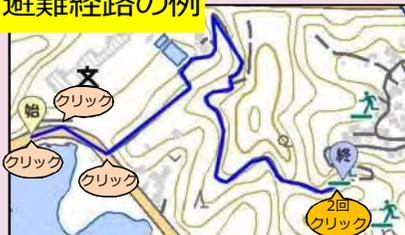
避難経路の例

避難経路の高低差を調べることができ、経路として妥当かどうか確認できる。

地図上で経路をクリック

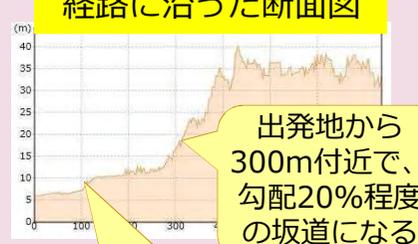
経路に沿った断面図

出発地から300m付近で、勾配20%程度の坂道になる

出発地から100m過ぎで標高が10mに達する

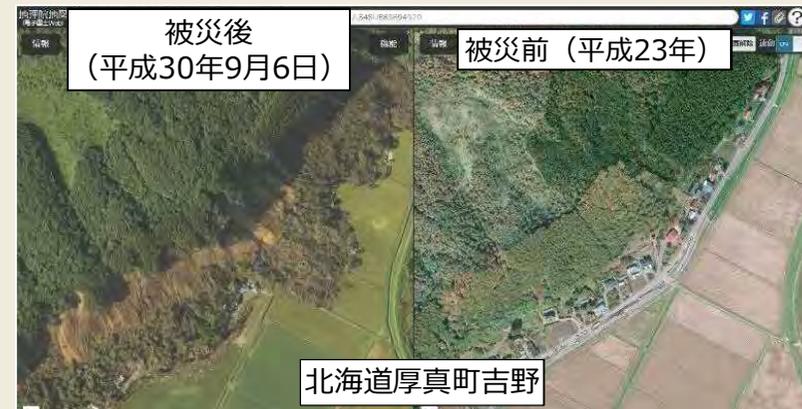
災害前後の写真を並べて比較することで、被災状況を面的に確認できる。

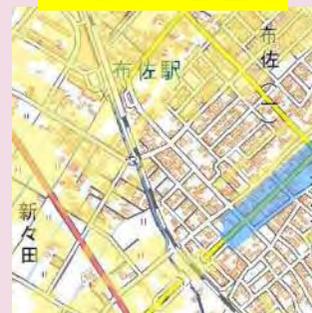
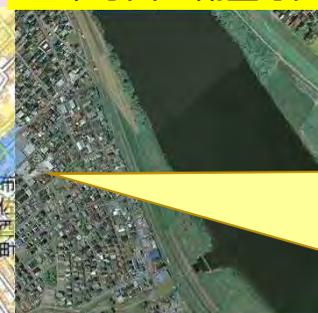
土地の変遷を見ることができ、液状化対策の必要性の検討に活用できる。

明治期の水部 (現在は住宅地)
↓
東日本大震災で液状化被害が発生

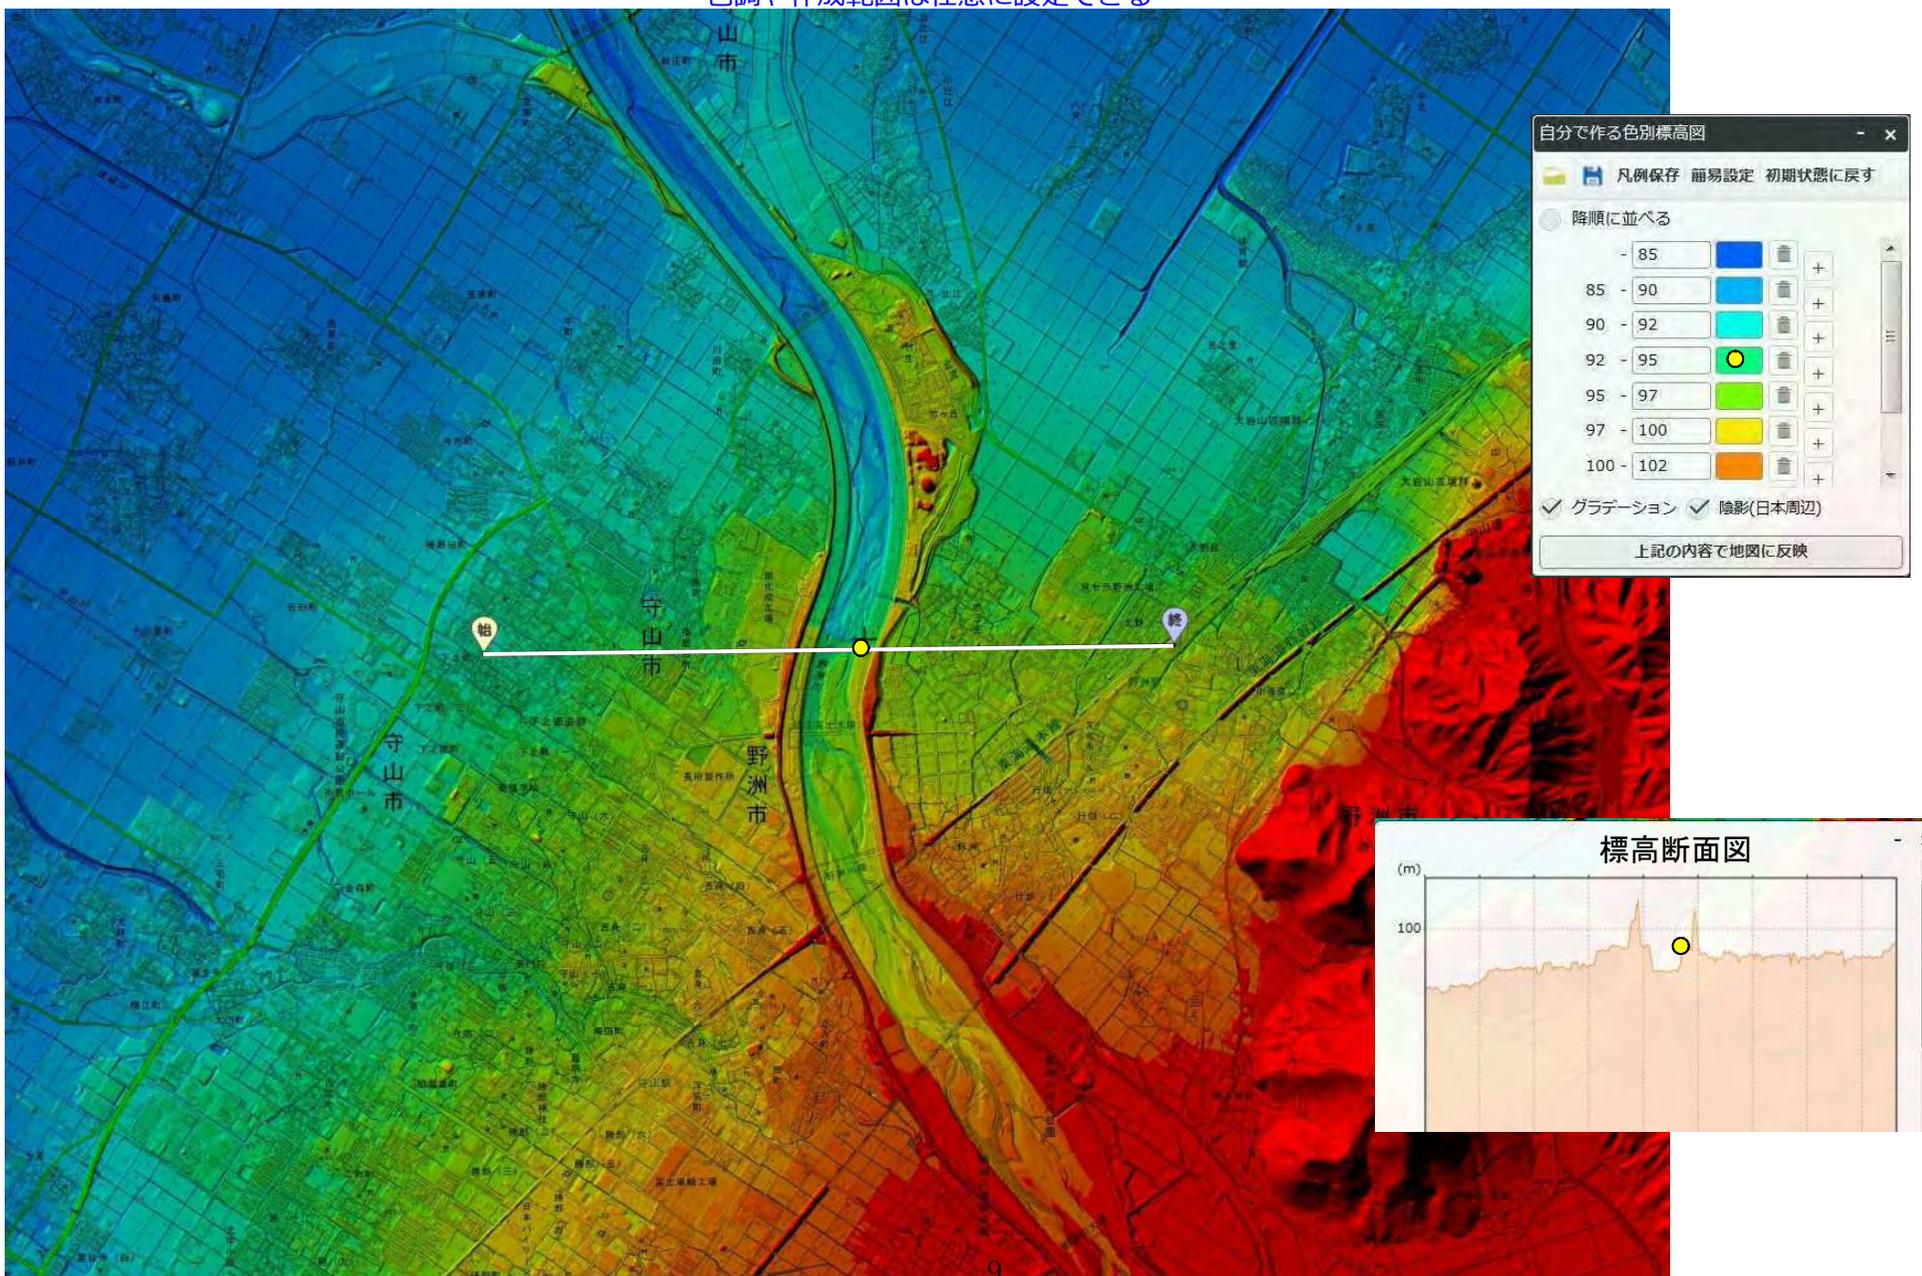
— 守山市・野洲市近郊 —

- ・ ●を基準として青色が濃くなるほど標高が低い
- ・ 標高断面図も描画できる
- ・ 色調や作成範囲は任意に設定できる

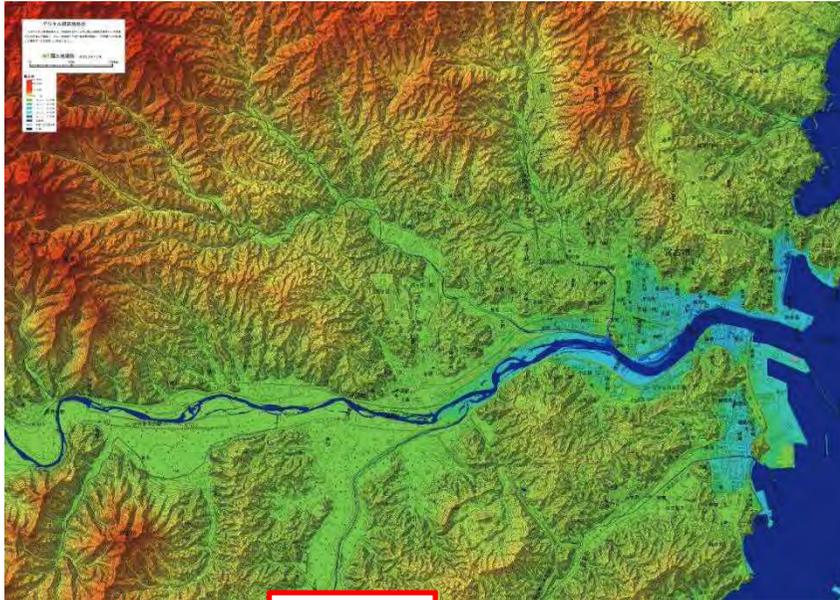
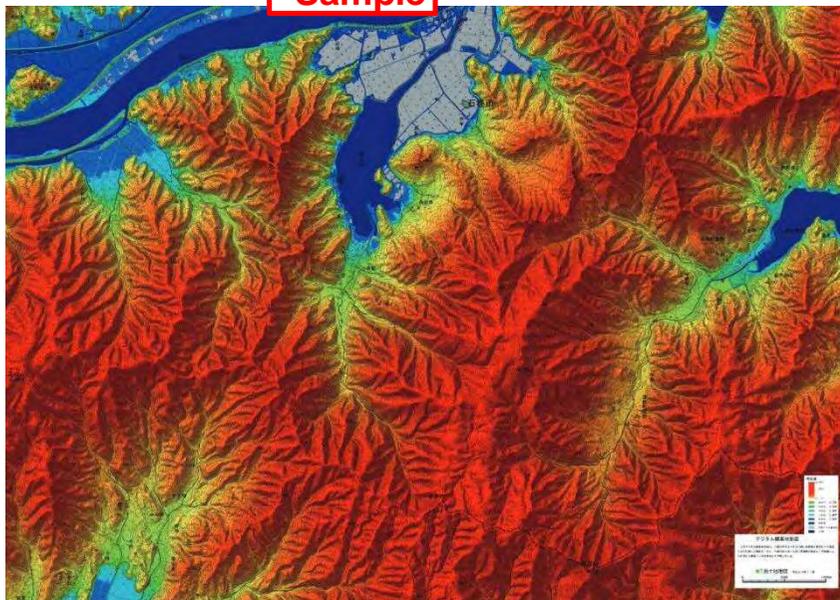
地形図と標高データを重ね合わせた地図です。
標高の高い部分を茶色の暖色系に、標高の低い部分を寒色系で彩色し陰影をつけています。

詳細な地形の起伏がカラー表示された上に、地名、道路、学校等の位置が重ねて表示されていますので、**居住地の地形特徴を直感的に理解**することができます。洪水、津波等の浸水被害等の把握に有効な情報です。

注) 地域によって標高精度が異なります。

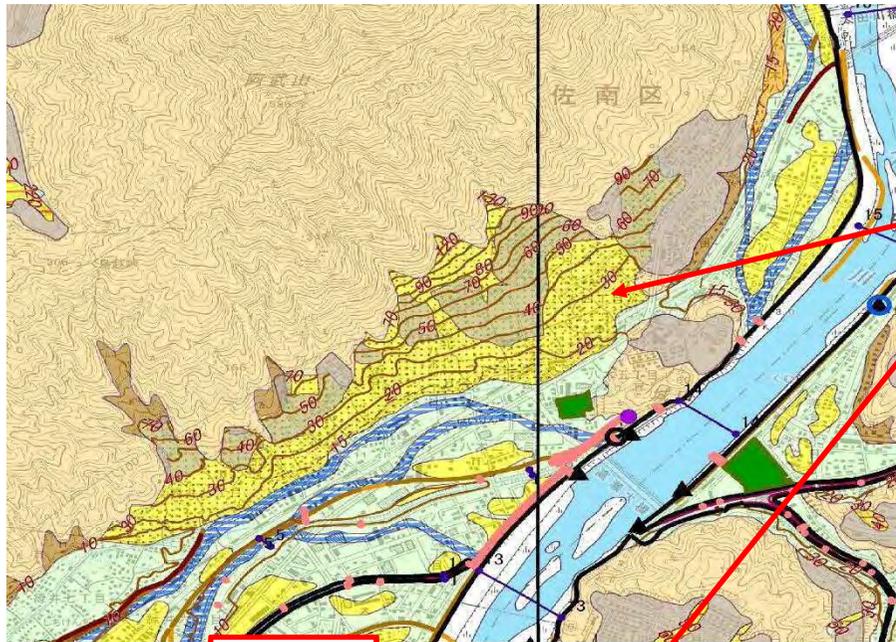
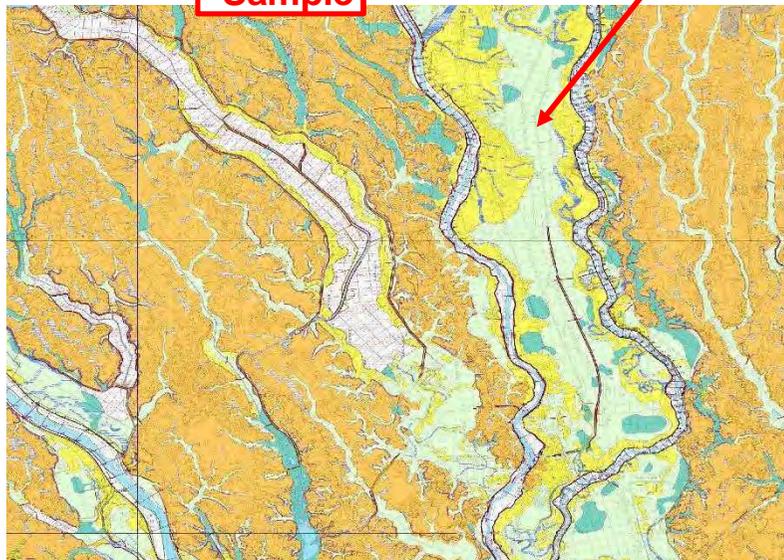
治水地形分類図 (水害時提供)

扇状地、自然堤防、旧河道、後背湿地などの詳細な地形分類及び河川工作物等が色分けされた地図です。

扇状地の広がりや氾濫平野の広がりから、**過去の土砂流出の範囲**や**過去の洪水による浸水範囲**など地域特有の**土地の成り立ち**が反映されております。

土砂災害や洪水の浸水時に**被害の全体像の予測や分析等に有効**な情報です。

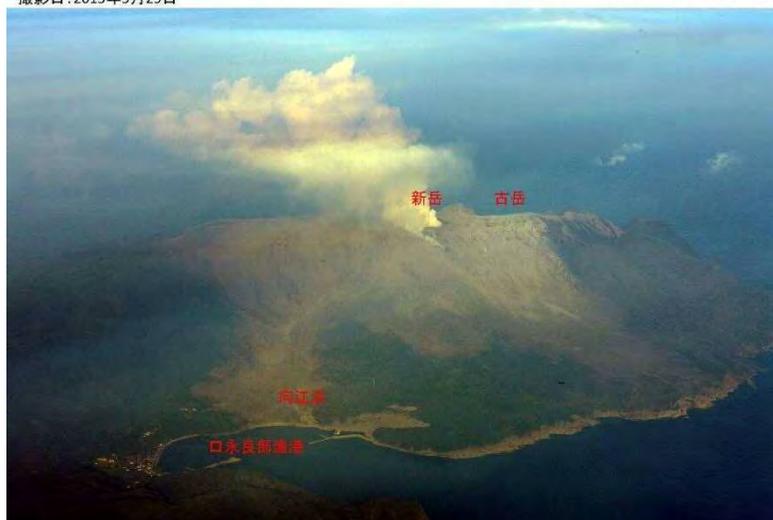
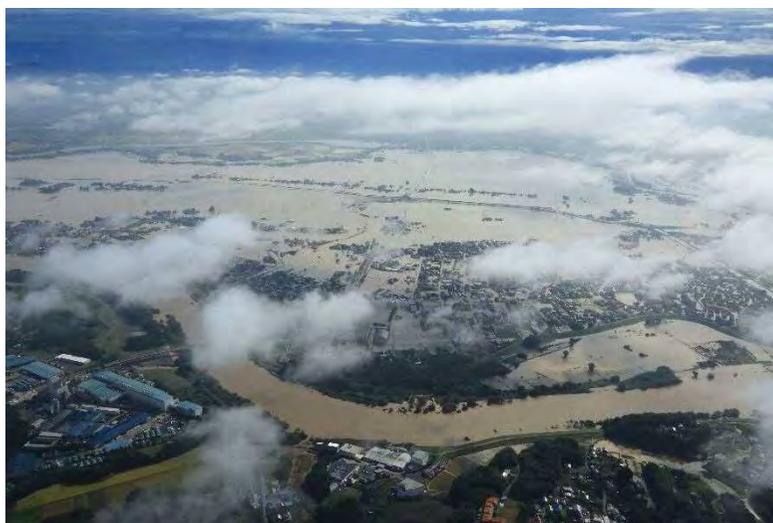
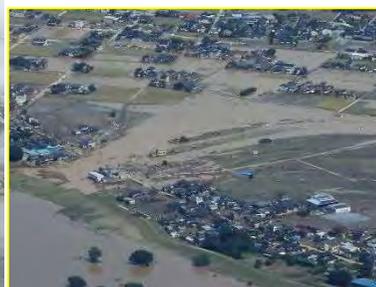
口永良部島の空中写真

【オリジナルデータ版】平成27年9月11日撮影 茨城県常総市

撮影した写真から数枚選択し、必要な注記をつけます。
メールにPDFを添付し提供します。

破堤箇所の拡大

斜め写真は、測量用航空機「くにかぜⅢ」の搭乗者が一般のデジタル一眼レフカメラで窓越しに地表を撮影した写真です。斜め写真には位置情報が記録されており、**撮影位置を地図上に表示**することができます。

斜め写真は**現地の状況を俯瞰的に把握できる**ので、**迅速な状況把握に役立ち**、人命救助や道路啓開等の初動活動に利用できます。

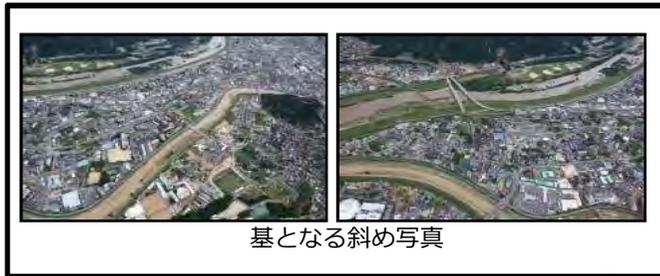
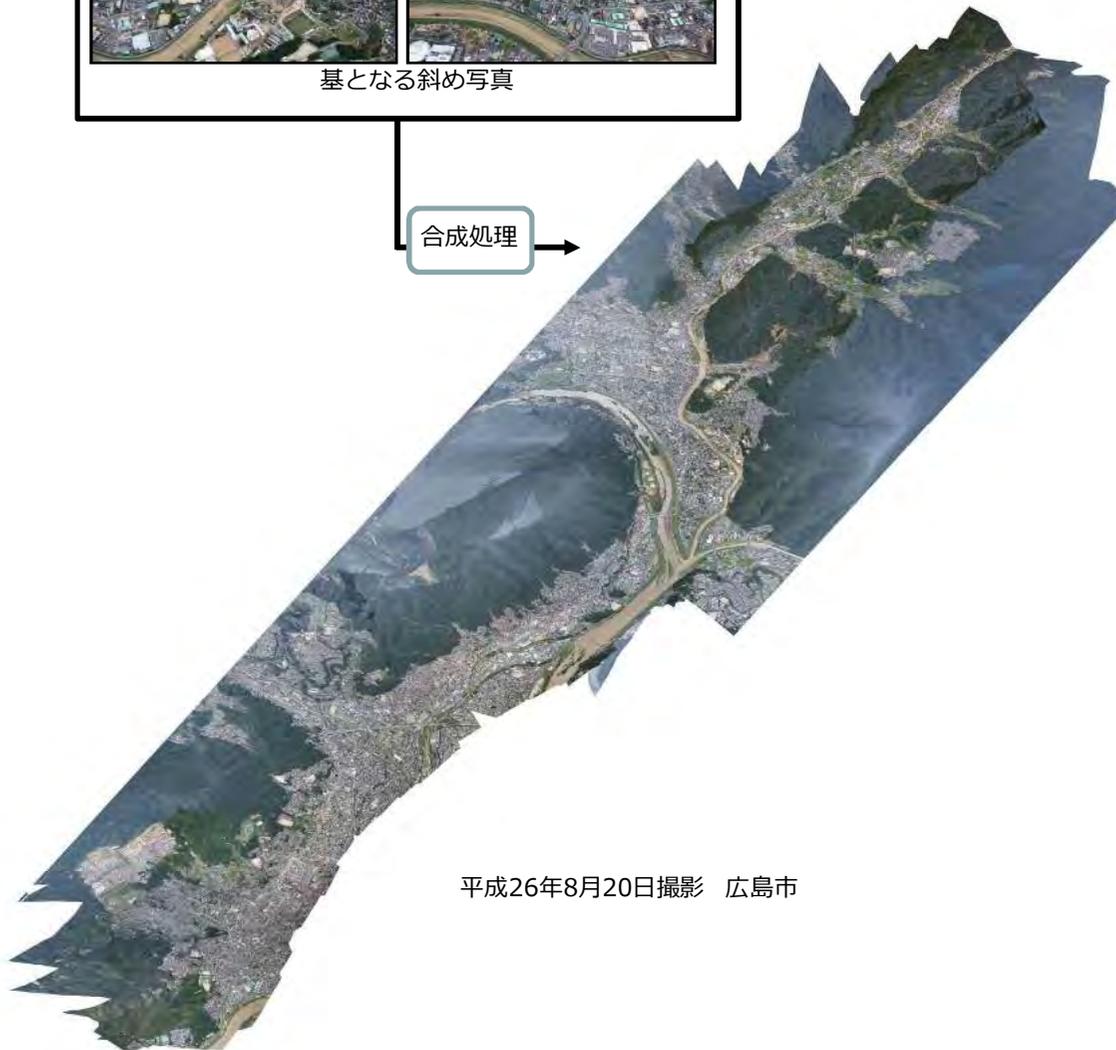
斜め写真による正射画像（簡易オルソ）

基となる斜め写真

合成処理

この画像は測量用航空機「くにかぜⅢ」から、一般のデジタル一眼レフカメラで撮影した斜め写真を利用して作成した正射画像（簡易オルソ）です。

垂直写真による正射画像に比べて画質や位置精度は落ちるものの、垂直写真から作成する正射画像よりも短時間で作成できるので、災害時の初動活動においては、地図と重ね合わせて**被災状況を把握するために非常に有効**です。

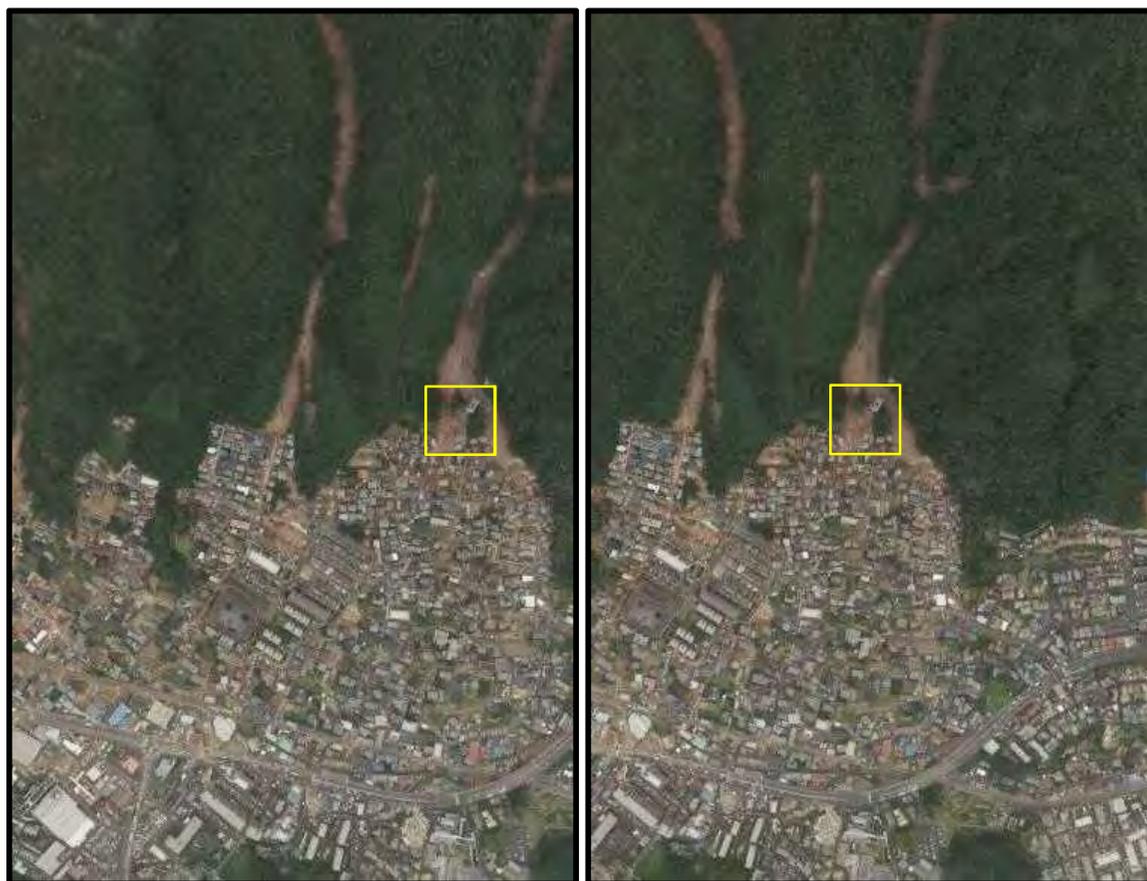
平成26年8月28日撮影 広島市

広島市八木地区付近を拡大

※写真は立体的に見ることができるよう配置していますが、GISソフトを用いるとどなたでも立体的に見ることができる余色図を作成することができます。

垂直写真は、測量用デジタル航空カメラによって、**真上から撮影した高精度でかつ高解像度な写真画像**です。

被災地の状況をより詳細に把握することができるほか、現地の様子を立体的に再現することができるため、高さの情報も正確に得ることができます。**様々な解析や地形図作成等、多方面で利用が可能**です。

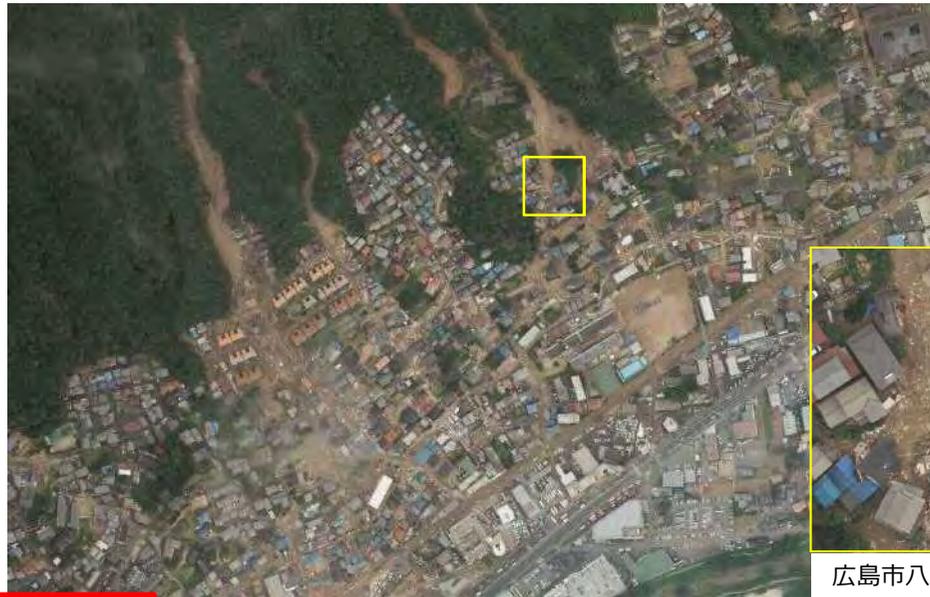
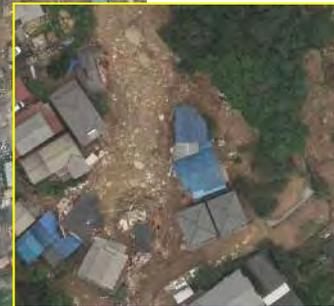
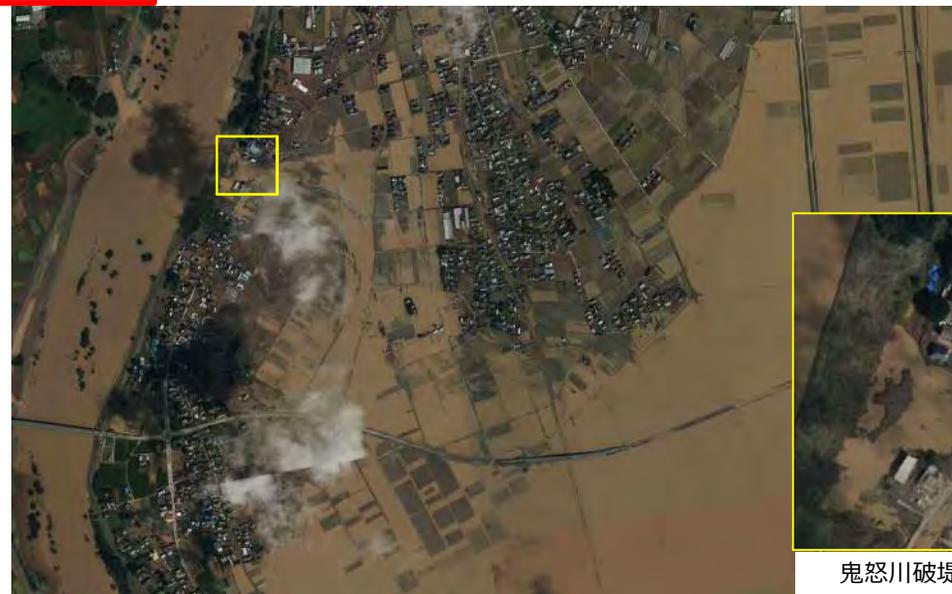
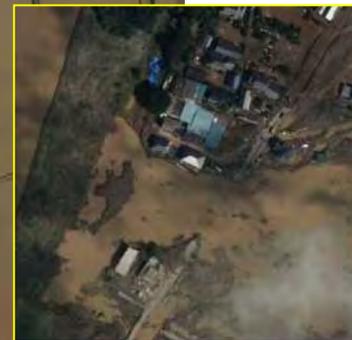
垂直写真による正射画像（簡易オルソ）

広島市八木地区付近を拡大

鬼怒川破堤付近を拡大

垂直写真による正射画像（簡易オルソ）は、垂直写真を基に地図と重なるように歪みを補正した画像です。

地図と重ね合わせることができるので、崩壊や浸水などによって被災した箇所も的確に確認することができます。また、住所などの文字情報や記号を重ね合わせて表示することで、被災状況を容易に把握することができ、現地での復旧、復興支援等、様々な利用が可能です。

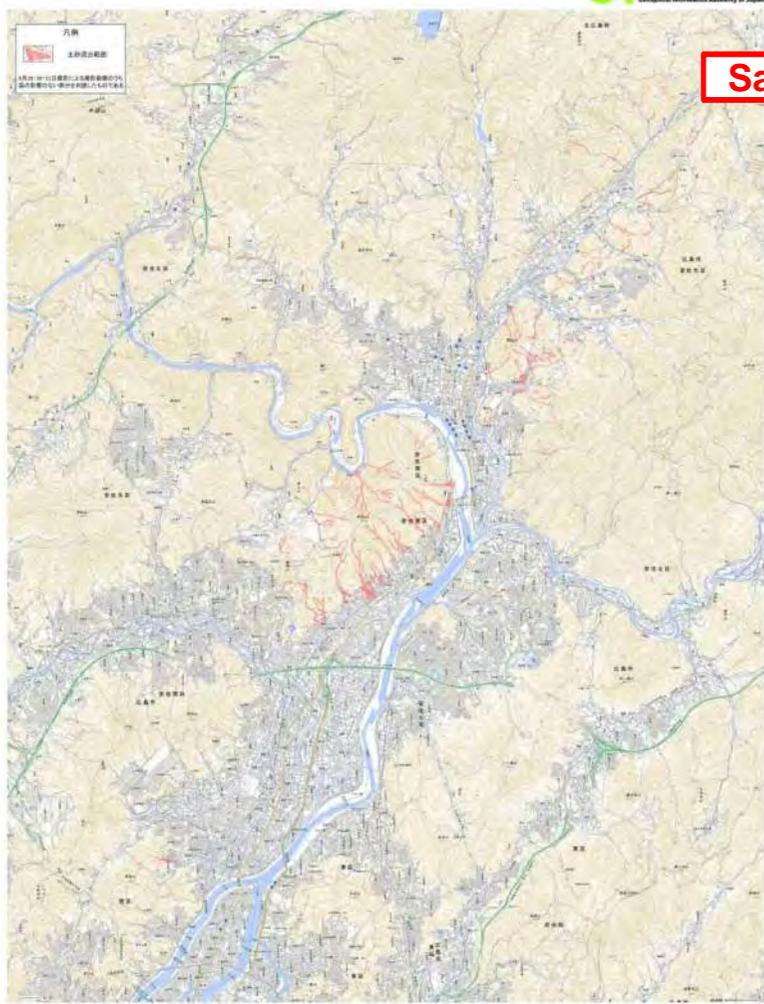
平成26年8月豪雨 8月28・30・31日撮影垂直写真による写真判読図

写真判読図とは、撮影した空中写真(斜め写真及び垂直写真)から被災箇所を判読し、その情報を地図上に重ね合わせて表示した図です。

現地の被災概況を地図上で見える化します。土砂流出、浸水域等の災害種別に合わせて作成します。

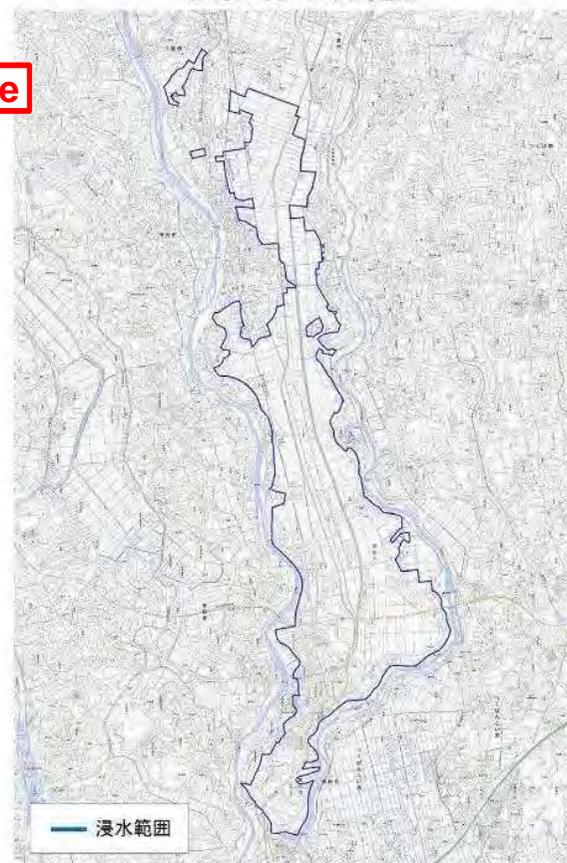
平成27年9月関東・東北豪雨に係る茨城県常総地区推定浸水範囲
(9月11日 13:00時点)

国土地理院撮影(9月11日13:00)の画像(斜め写真)判読により推定
 ※9月11日13:00時点の推定浸水範囲は、常総地区のみを対象としており、坂東市・清辺地区は対象としていません。
 浸水範囲は、約31平方キロメートル。
 この推定浸水範囲は、空中写真(斜め写真)を基に浸水した範囲を判読したものですので、実際に浸水のあった地域でも把握できていない部分があります。
 また、雲等により浸水範囲が十分に判読できていない箇所もあります。

注) 判読後、新たに空中写真の撮影を実施し、新たな被災箇所があった場合、更新して提供します。

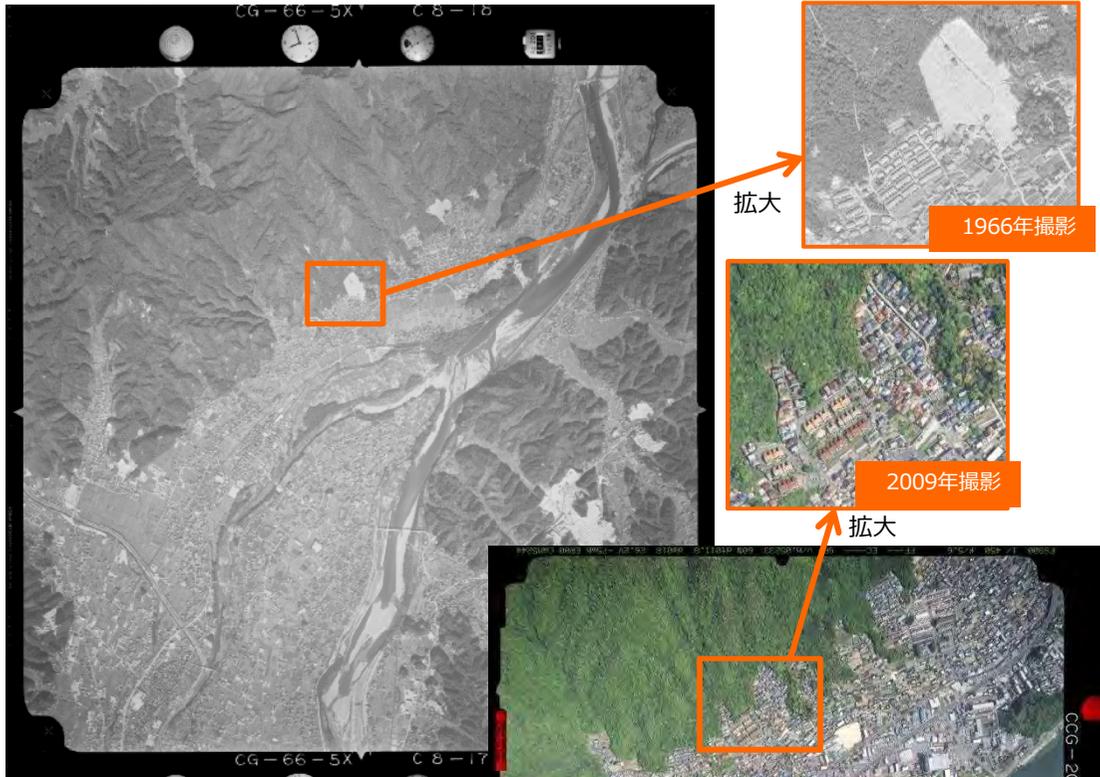
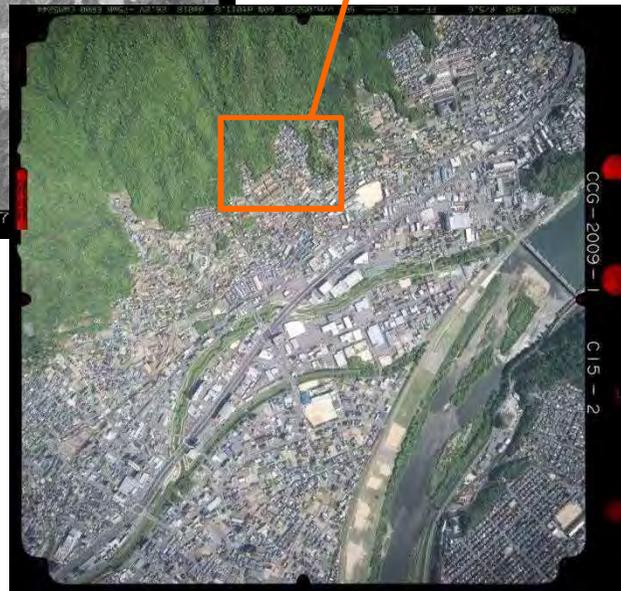
広島市安佐南区 1966年(S41年)撮影 1/20,000

土地の変化を把握することが可能

空中写真は、飛行機に搭載した航空カメラを使って撮影した写真です。モノクロ（白黒）とカラーで撮影されたものがあり、撮影地域や撮影時期によってモノクロ・カラー、撮影範囲、撮影縮尺が異なります。

過去に撮影した空中写真（垂直写真）を使えば、**時系列比較による土地の変化の把握**が容易となります。

上図の拡大写真を比較すると住宅地が増加するなど**街の様子の変遷がわかります**。

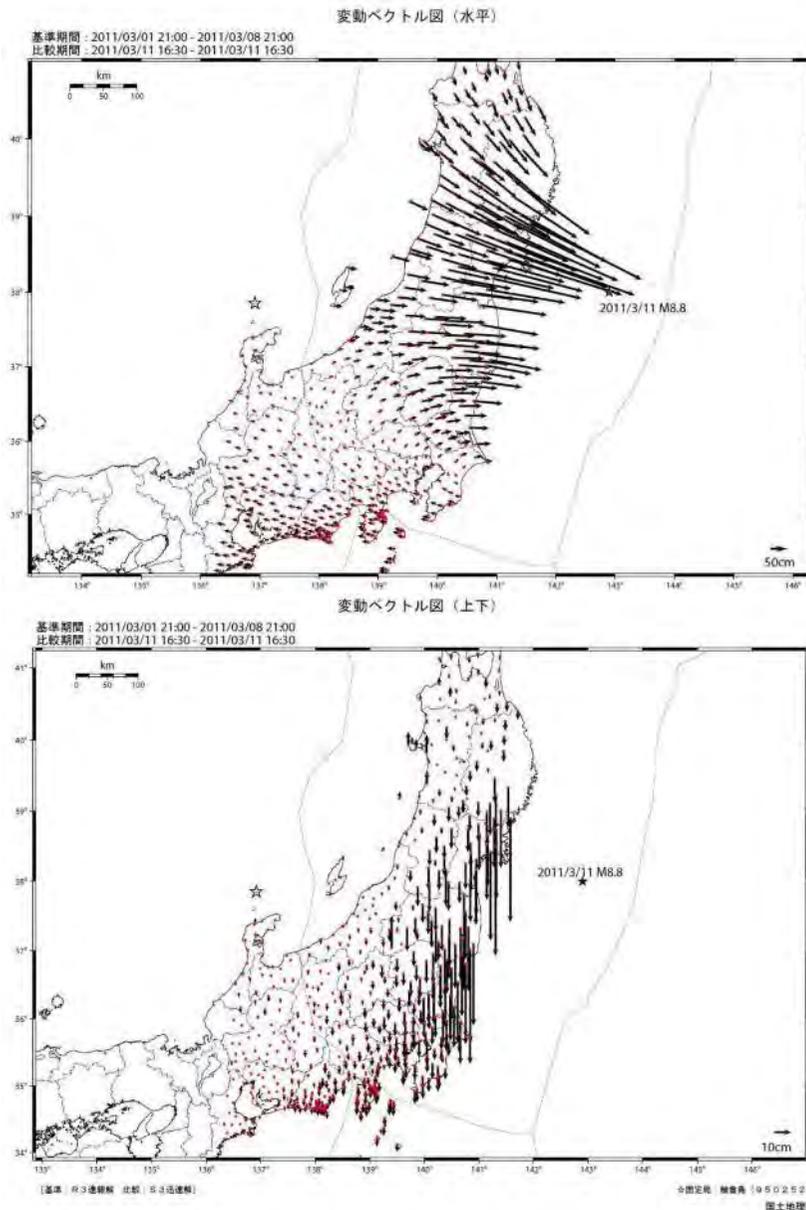
変動ベクトル図 (地震による変動があった場合提供)

変動ベクトル図は、電子基準点で観測されたデータを解析し、震源域周辺の地震による**地殻変動を矢印で表示した図**です。

水平成分及び上下成分の2種類を速報値として提供します。この情報は、地震規模や断層モデル等の地震現象の解明、広域な地盤沈下の把握、高潮・津波等に対する注意喚起等の防災情報として活用されます。

※地震による被災状況等により、電子基準点の復旧・データの回収が必要となることがありますが、その場合、早期に復旧、データ回収・再解析を行い、迅速に情報を提供します。

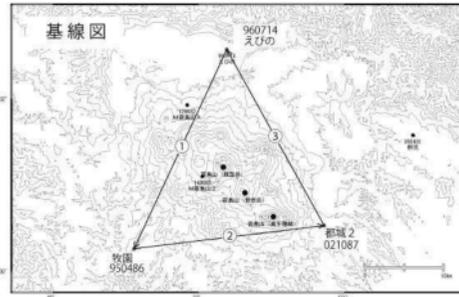
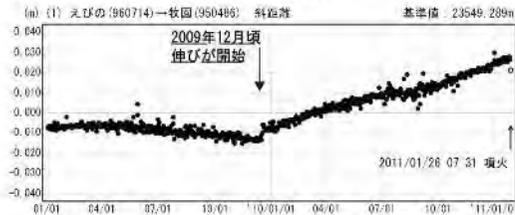
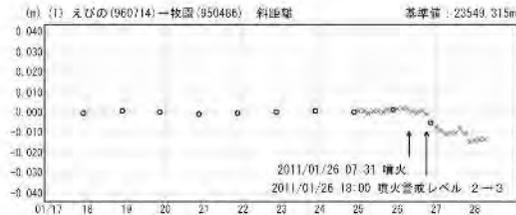
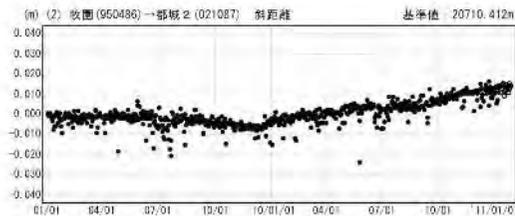
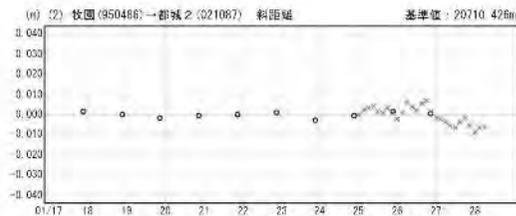
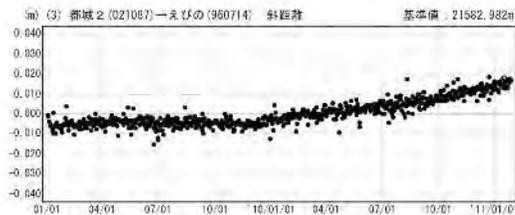
霧島山(新燃岳)の火山活動に伴う地殻変動

期間：2009/01/01～2011/01/26 JST

基線変化グラフ

● [F3:最終解] ○ [R3:速報解] ※ [Q3:迅速解]

長期間の変動グラフ

短期間の変動グラフ

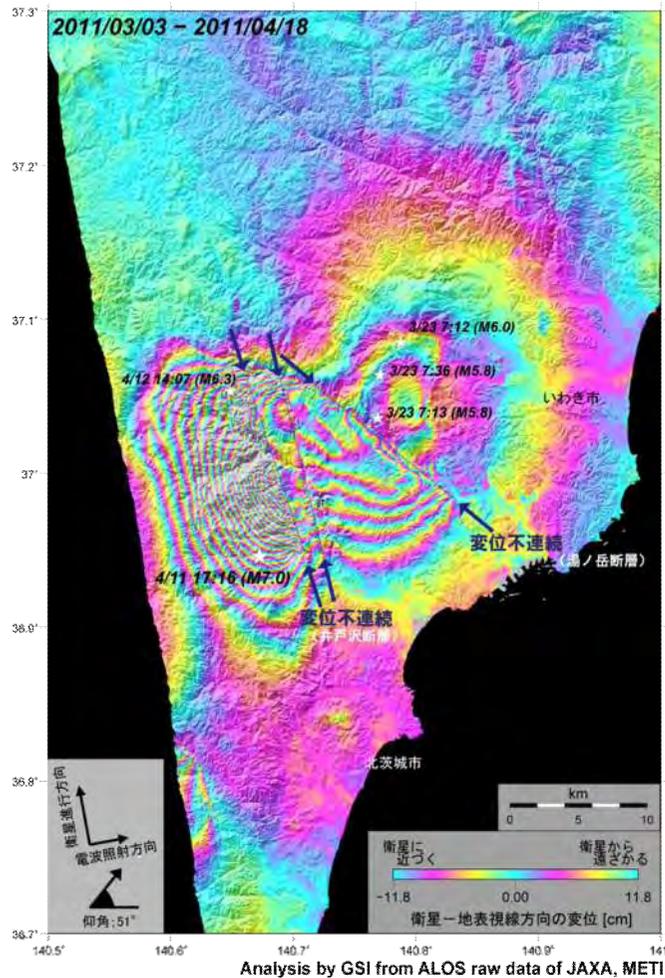
2011年4月11日内陸地震（福島浜通り）（M7.0）
 ※ GEONETでは捉えられない狭い範囲の地殻変動（井戸沢断層沿いおよび湯ノ岳断層沿いの地殻変動）を検出。

地震等があった場合に提供

干渉SAR画像は、広範囲の地表の変位をくまなく面的に把握できるため、地震、火山活動等の災害時において、地殻変動の範囲の特定、地殻変動メカニズムの解明、防災計画の作成等に活用できます。また、土砂災害や地盤沈下の対策において、

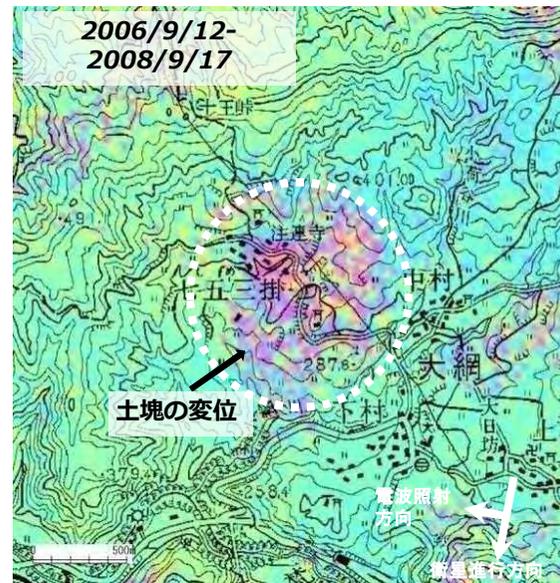
2009年2月山形県七五三掛地区の地すべり
 ※ 現地ですべりが顕著化する前に、地塊の変位を検出。

地すべり等の可能性が高い場合に提供

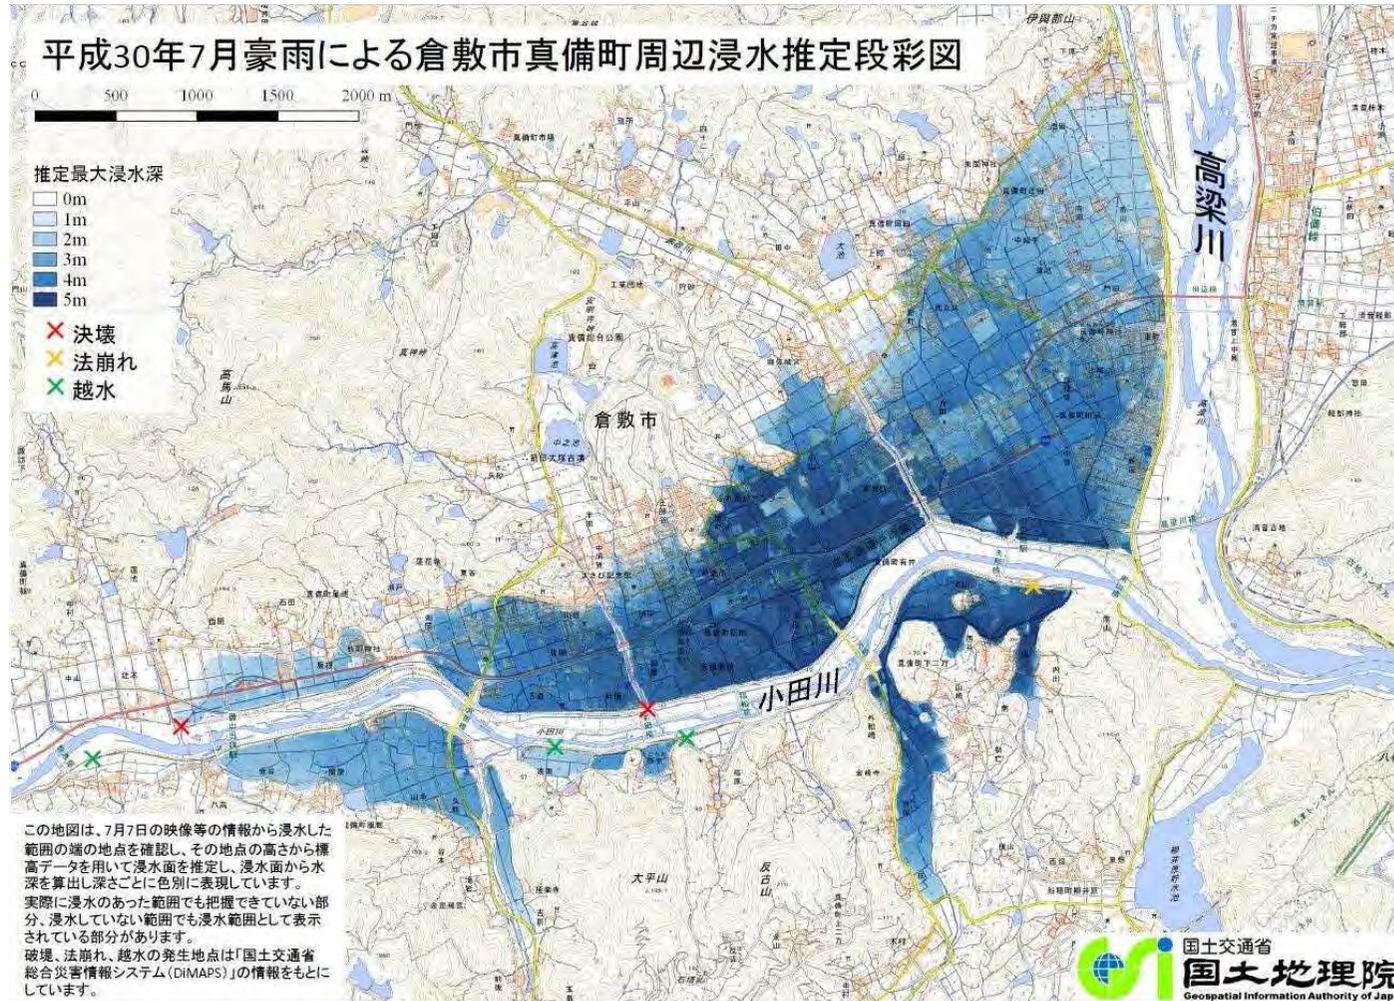
この地図は、7月7日の映像等の情報から浸水した範囲の端の地点を確認し、その地点の高さから標高データを用いて浸水面を推定し、浸水面から水深を算出し深さごとに色別に表現しています。

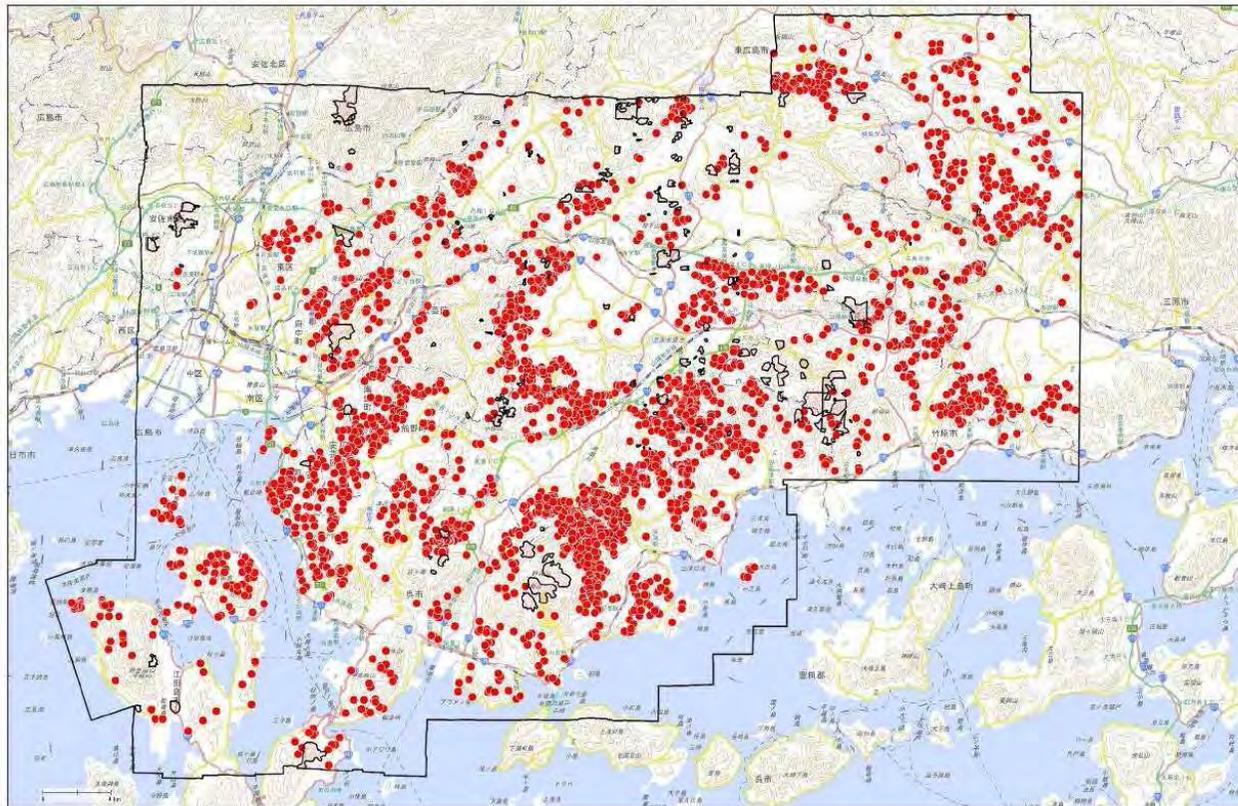
平成30年7月豪雨に伴う崩壊地等分布図（広島）

1. この情報は、国土地理院が7月9日から16日にかけて撮影した空中写真（撮影範囲：黒枠内）から、平成30年7月豪雨で生じたと考えられる崩壊地等を判読したものです。現地踏査は実施していません。従って、実際に崩壊地等のある箇所でもプロットできていない場合や、平成30年7月豪雨による崩壊地以外の箇所もプロットしている場合があります。
2. 崩壊地等は、崩壊地や土砂崩れで生じた地形変化発生箇所を1つの項目におとめて表現しています。崩壊地等は、高さ又は幅が少なくとも50m以上のものを示しています。地形変化発生箇所の中心付近を丸で表しており、地形変化範囲を表現しているわけではありません。崩壊地上に樹冠が重なり複数箇所に分かれて視認される場合は複数プロットしている場合があります。
3. 崩壊地の位置を把握するための資料で、人家等に被害の無い箇所もプロットしています。

- ・ 現地踏査は行わず撮影した空中写真から判読
- ・ 未確認崩壊地も存在する
- ・ 地形が変化している箇所の中心を丸で表現

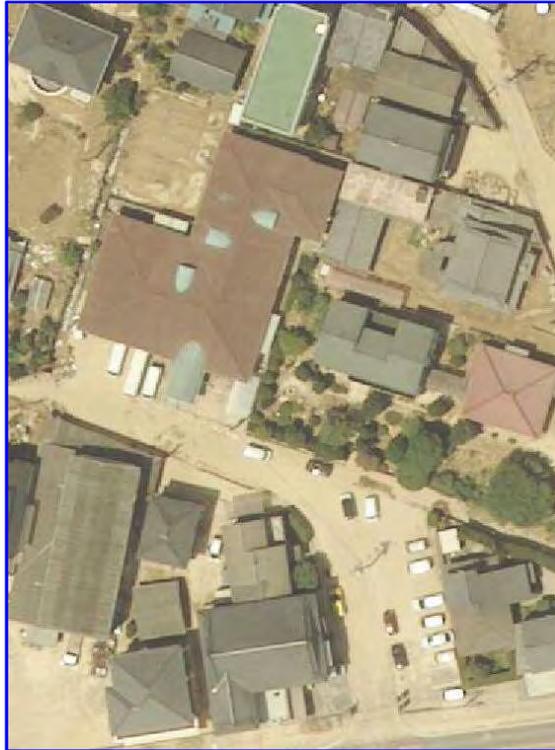
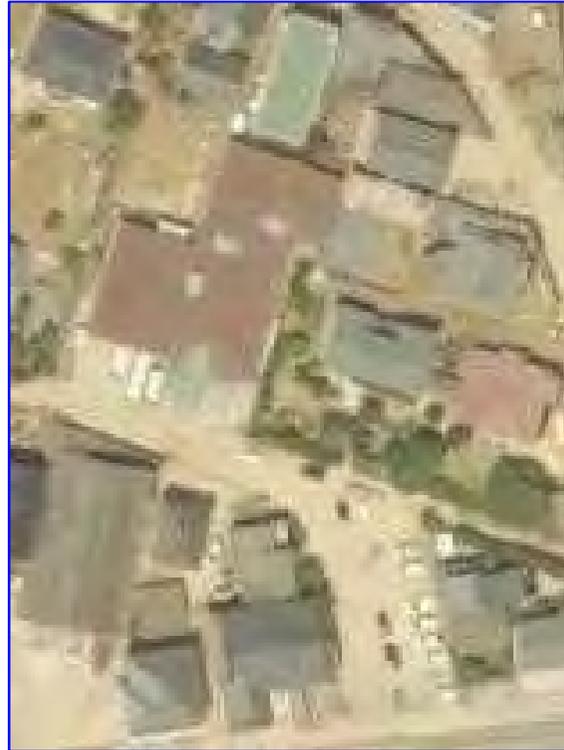
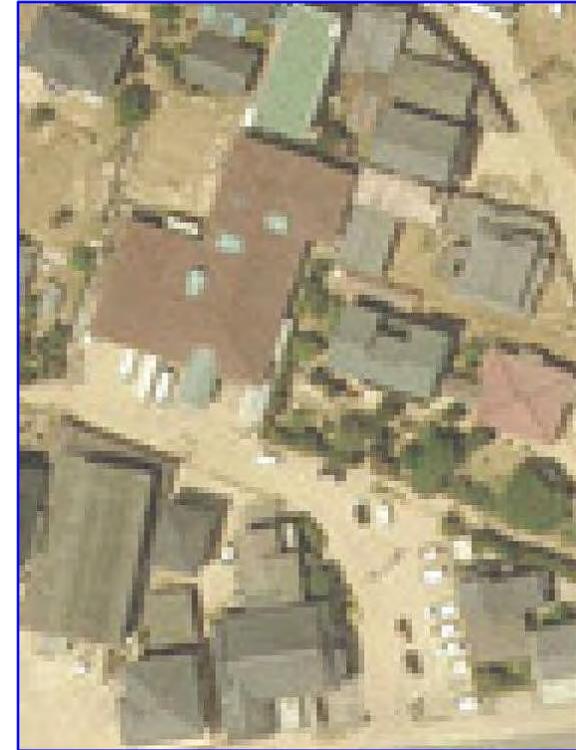
- 参考 - 空中写真(航空写真)の解像度

見え方：高解像度の写真

見え方：地理院地図(ズームレベル18)

見え方：低解像度の写真

高解像度の写真 (jpeg形式で提供)	地理院地図で最拡大した画像	低解像度の写真 (jpeg形式で提供)
20cm	50cm	80cm
70~80MB程度		7~8MB程度
DVD, HD等記録媒体で提供	国土地理院HP	DVD, HD等記録媒体で提供
