### 2)－3 丹生ダムによる補給の効果の検討（姉川・高時川の効果）

##### 1. 1 ビワマス産卵範囲調査について

## 1.1 ビワマス産卵範囲調査について

## 1.2 アユ産卵範囲調査について

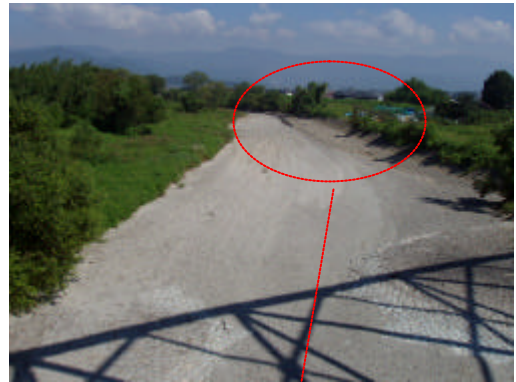
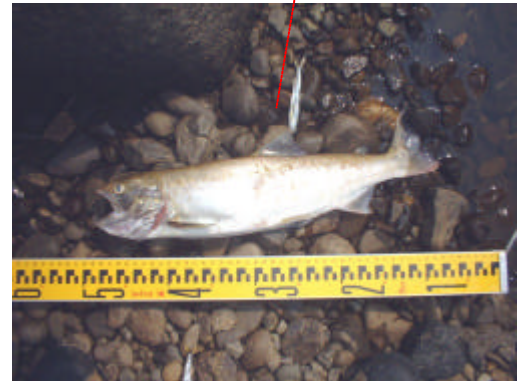
写真4 H15. 10. 9, 錦織橋上流 (上), 瀬切れ発生で取り残され斃死したビワマス親魚 (下), 早期遡上した推測される

- i) 井明神橋付近において、同年 10 月 8 日に遊泳中 4 尾を目視確認した。なお、写真撮影は、左記のうち 1 尾を撮影 (写真 3 参照)
- ii) 錦織橋上流 (H15 年 10 月 9 日) において、瀬切れ発生により取り残され斃死したビワマスの 1 個体を確認。 (写真 4 参照)
- iii) 難波橋 (H15 年 10 月 17 日) において、早期遡上個体の斃死を確認 (写真 5 参照)

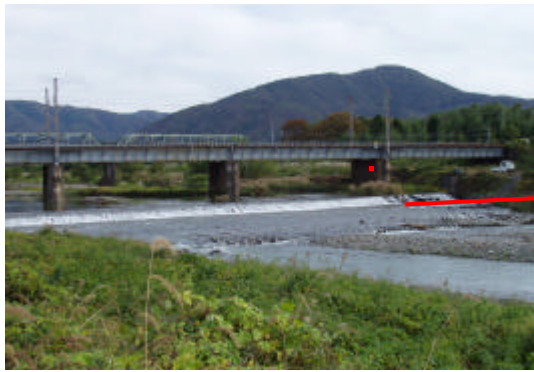
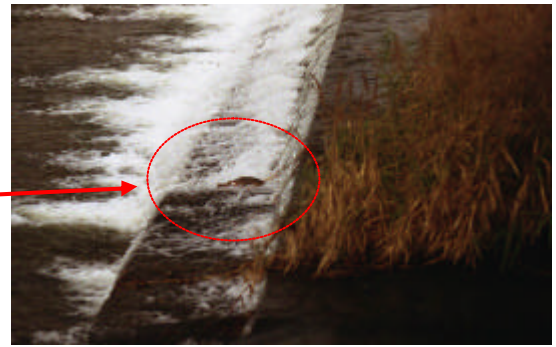
写真⑨ H15. 11. 12、 JR北陸本線直下の床止め工、河川流量減少より床固め工の遡上が容易でない状況。なお、この落差工の両端の魚道では、ジャンプでとび越えていった親魚もいた。(目視確認)

高時川筋は姉川筋と比べて産卵床が少なかった要因は、遡上期の流量減少と瀬切れが発生すること、流量減少と瀬切れに伴い床固め工等（河川横断工作物）の部分の遡上が容易でない状況、特別採捕による遡上魚の減少などが考えられる。

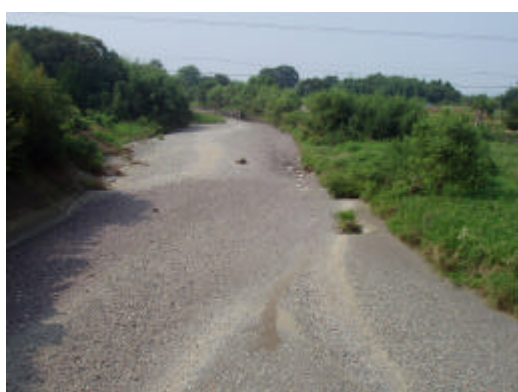
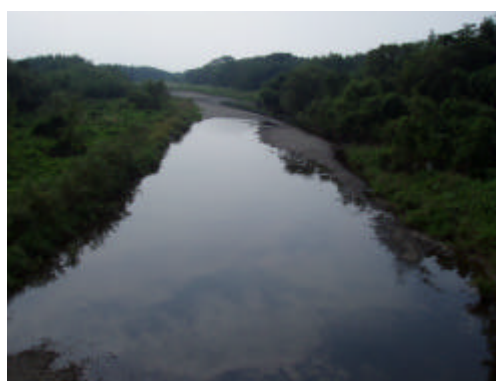
写真② H15.9.19 馬渡橋下流, 瀬切れ発生 (左), 賀村橋下流, 瀬切れ発生 (不連続) (右)

産卵盛期にあたる1回目調査では、美浜橋～びわやな区間、賀村橋付近で多くの産着卵が確認された。しかし、びわやな～賀村橋付近は瀬切れ頻度の高い区域であり、実際に1回目調査中にもびわやな付近から上流へ瀬切れが始まり、寿橋付近まで発生した。アユは30cm 以浅の瀬を好んで産卵することから、瀬切れによる干出の影響が大きいことが考えられる。(写真②参照)
