## 高時川及び周辺環境の現況に関する調査検討の概要

平成16年11月5日

琵琶湖河川事務所

# 高時川及び周辺環境の現況に関する調査検討の概要

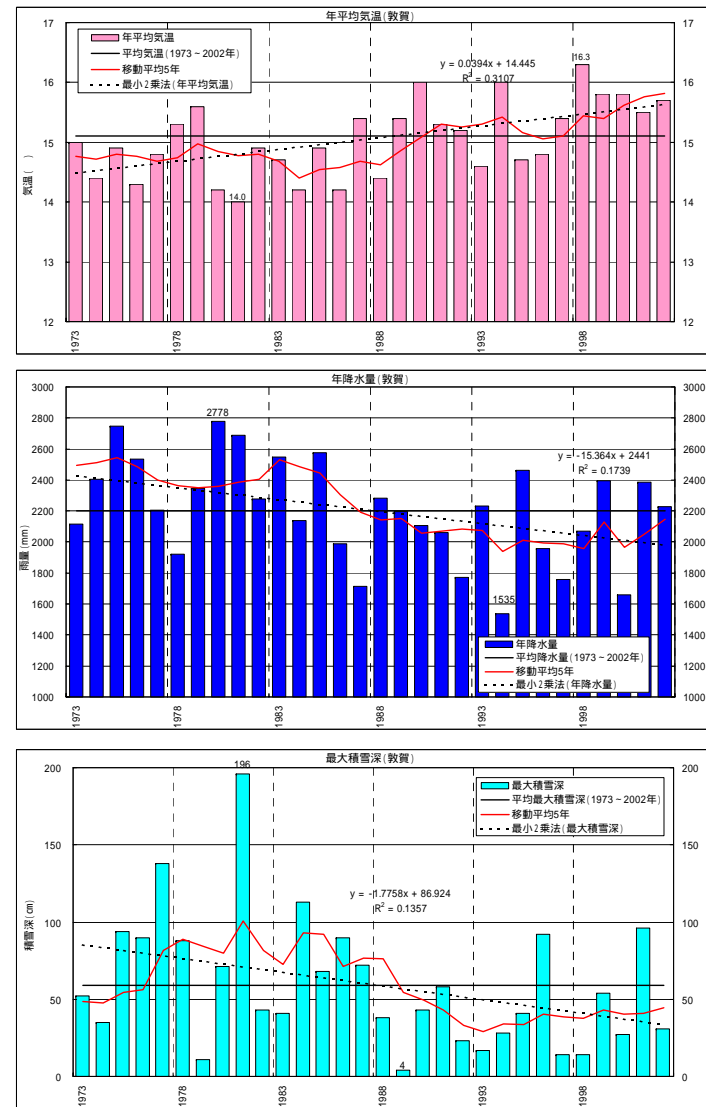
## 近年30年間の傾向

近年30年間の傾向  
 近年30年間では、彦根、敦賀の年平均気温の増加傾向、敦賀の年降水量、最大積雪深の減少傾向が顕著である。

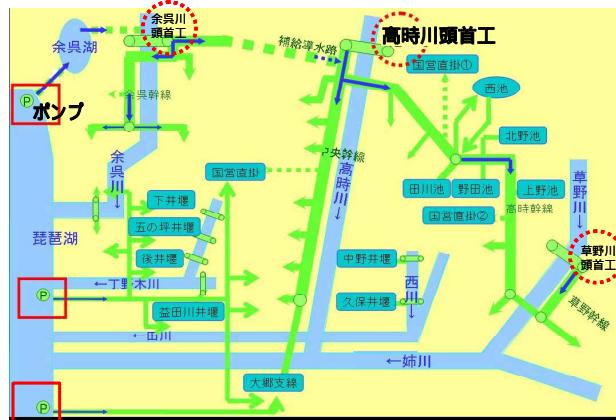
## 配水ネットワーク

農業水利に関する抜本的な解決は、昭和44年国営湖北土地改良事業で高時川頭首工が完成した後である。余呉川、高時川および草野川の各頭首工ならびに余呉湖から取水し配水するネットワークが形成されている。

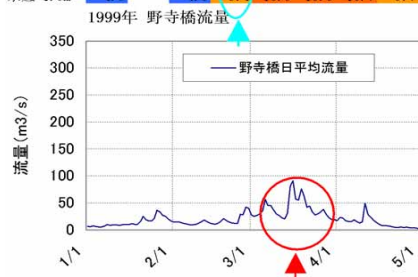
- 全層循環は気温の低い2月下旬に発生し、琵琶湖深層 DO が回復している。
- 融雪出水は3月中下旬であり、琵琶湖深層 DO が回復した後に発生している。

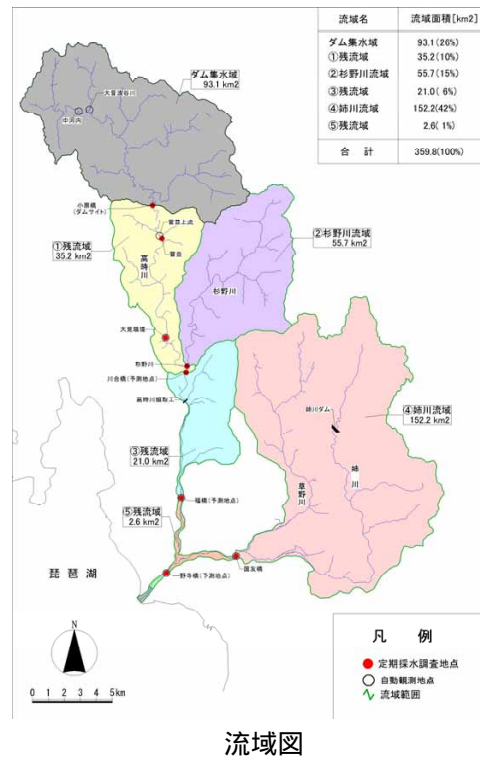
## 下流河川水質

水温、濁水、富栄養化の各問題に対して、下流河川では流下に伴い、ダム放流水質の影響は小さくなり、ダムの有無による差はほとんどなくなる。

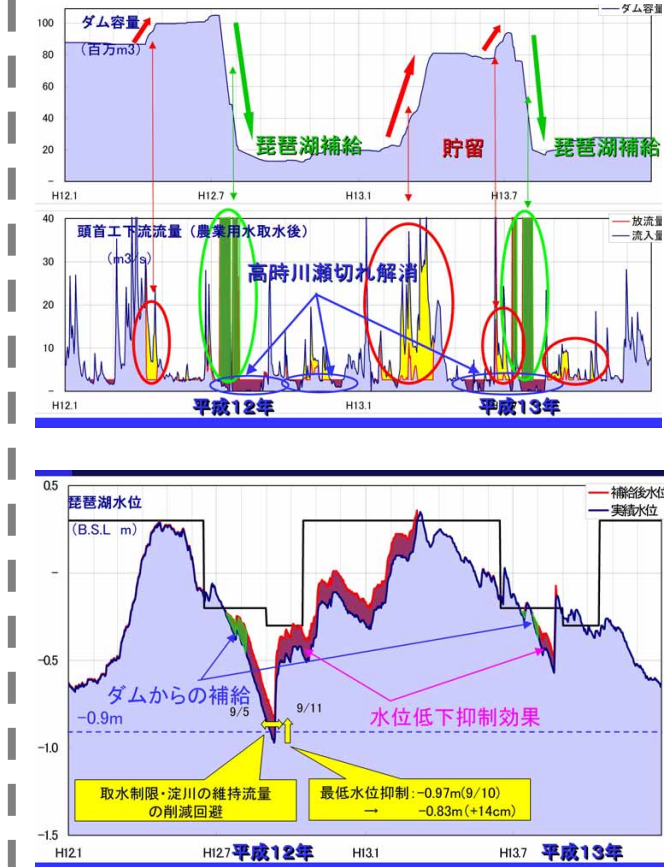
## 琵琶湖水位と丹生ダム運用の関係 平成12年湯水での運用

・丹生ダムから琵琶湖への年間補給量は約9600万m<sup>3</sup>、年間補給日数は132日

・琵琶湖の第一期・第二期洪水期制限水位期(6/16~10/15)の補給量は約9200万m<sup>3</sup>、最低水位の抑制効果は+14cm、水位低下抑制効果の持続日数は237日

・上記の補給により取水制限・維持流量の削減を回避可
