一庫ダム下流河川環境復元に向けての取組

The approach to restore the environment of the lower river from Hitokura Dam

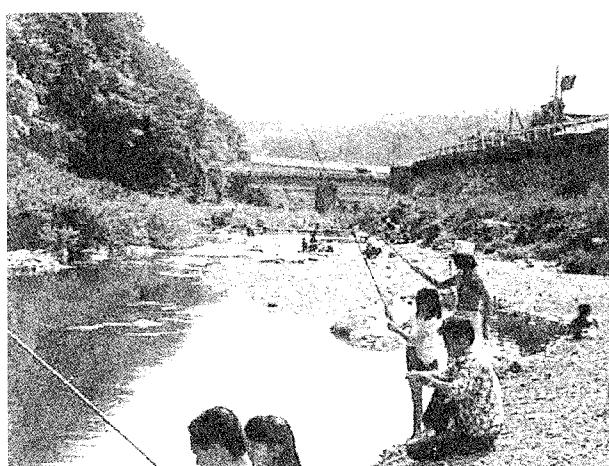
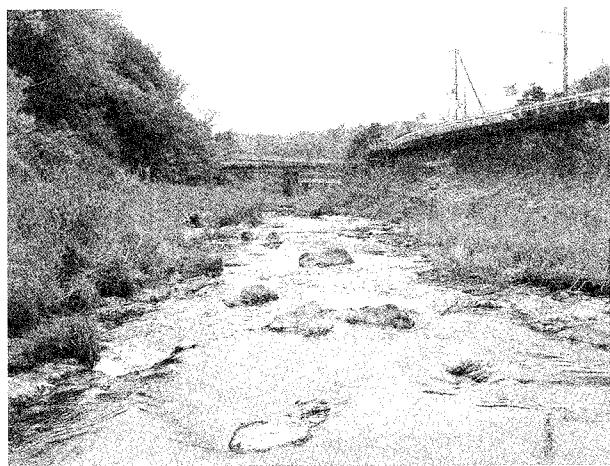
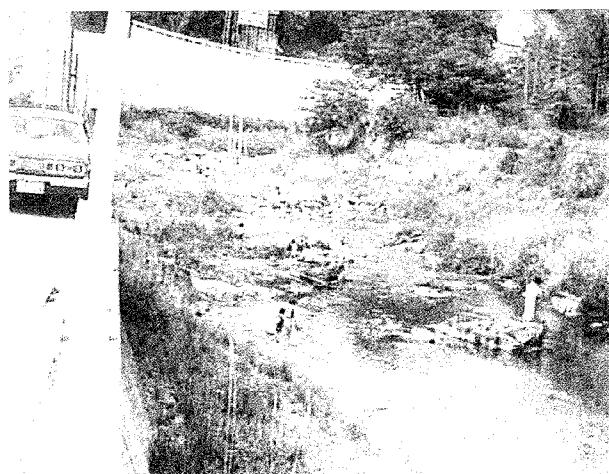
写真-2 ダム建設当時昭和57年の写真（左）と平成14年現在の写真（右）
ダム下流500m地点、上流から下流を望む（上）
ダム下流300m地点、下流から上流を望む（下）

ダム建設当時と現在の下流河川の状況を写真-2に示す。ダム直下の顕著な環境変化としては岩盤の露出、ヨシが水際まで繁茂し、水際域が減少、また、河床の藻類の状況についても、藻類が長く繁茂している状況が見ら

れる。これらの一因として、ダムによる土砂供給の遮断や流量の平滑化により、水没の頻度が減少し、容易に植生（ヨシ）の侵入が可能になったためと考えられる。

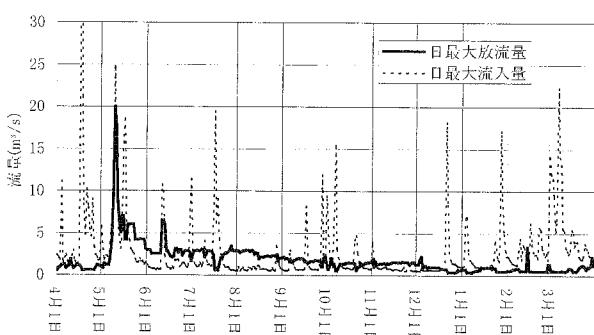
図-2 日最大放流量と日最大流入量（平成14年度）

平成14年度の日最大放流量と日最大流入量を図-2に示す。10m³/sを超える流入量が年間で14回に対して、放流量が超えるのは1回だけである。10m³/sから20m³/s程度の小規模の出水頻度がダムの放流操作により大きく減少している。

一庫ダムは洪水流量が150m³/sで、20m³/s以上の放流からゲート放流となる。また、9m³/sまでが低水管理用設備の対象流量である。

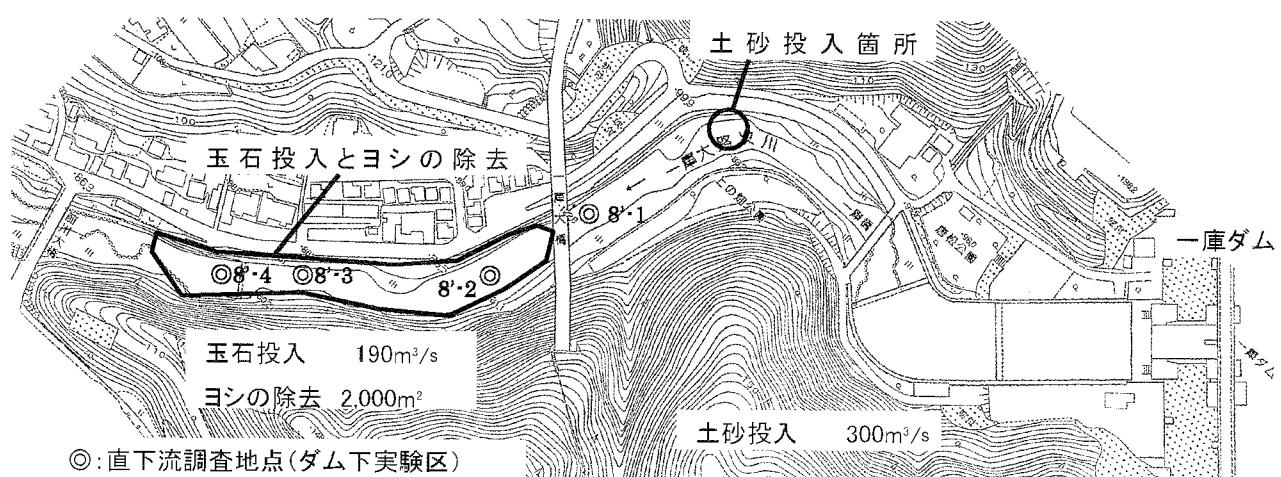
図-3 対策施工と直下流調査位置図

対策の範囲は、ダム直下から約600m下流までとした（図-3）。

投入地点は、施工時に濁水を生じさせないように直接河川内には投入せず、河川内の水衝部となる位置において、ダムからの放流量が $20\text{m}^3/\text{s}$ 程度（フラッシュ放流量）の時は冠水するように図-3の位置に投入し、敷き均した。

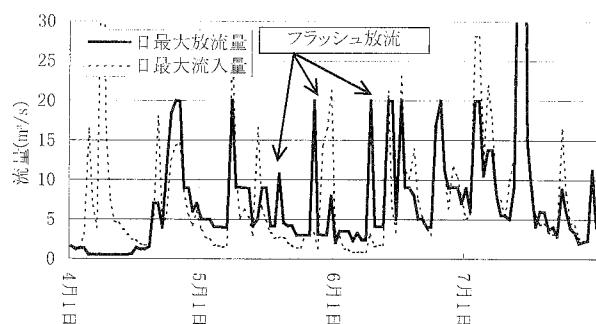
図-4 平成15年4月から7月までの日最大流入量と日最大放流量

放流は夏の洪水期に備え、ダムの洪水調節容量を確保するための放流量を利用して、利水、治水に影響のないように4月から6月に計3回実施した。図-4に平成15年4月から7月までの日最大流入量と日最大放流量の関係を示す。

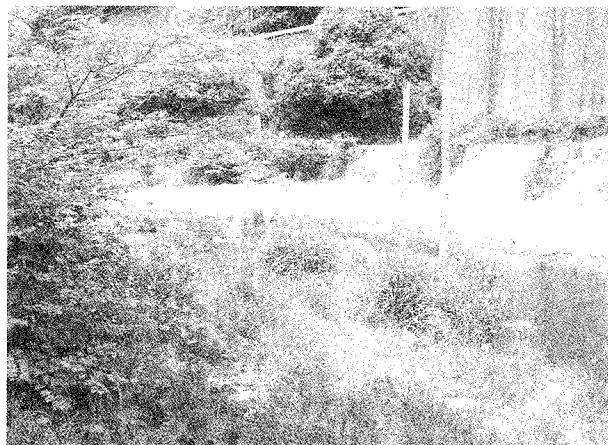
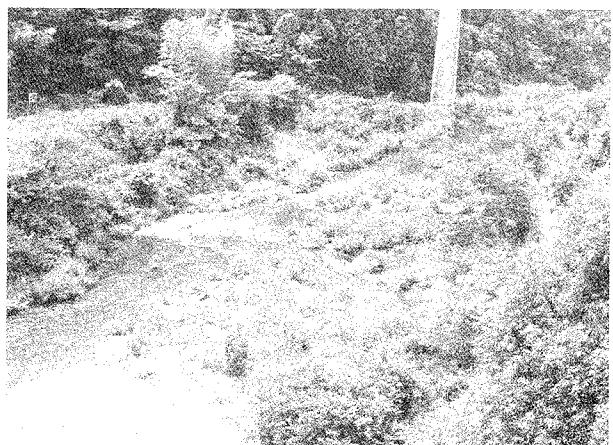
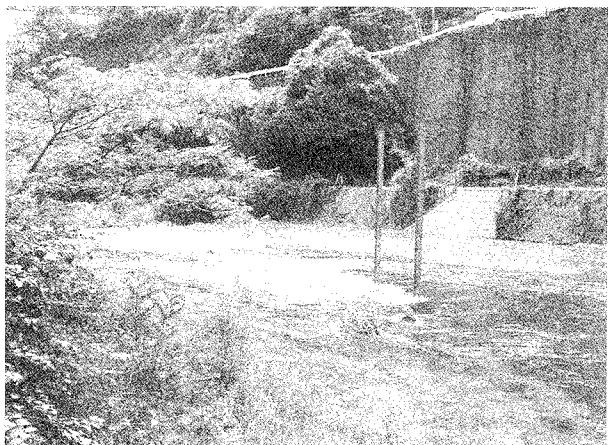
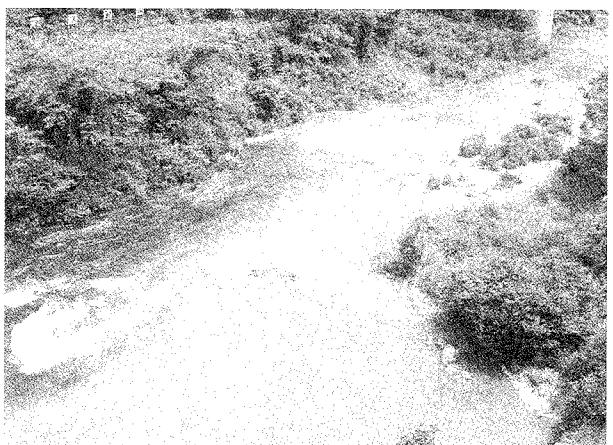
写真-5 フラッシュ放流前・放流中・放流後の下流状況（平成15年6月）

平成15年6月9日に実施したフラッシュ放流前、放流中、放流後の写真を写真-5に示した。

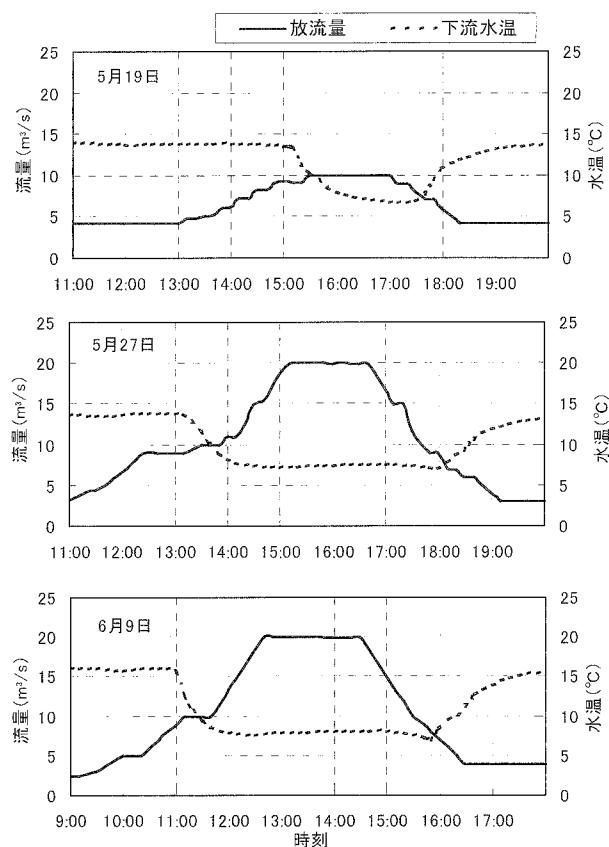
図-5 フラッシュ放流量と下流水温の経時変化

実際にフラッシュ放流を実施した際の放流量と下流水温の経時変化を図-5に示す。

1回目はフラッシュ放流が初めてということもあり、10m³/sをピークとして放流した。放流量は、下流の水位を確認しながら徐々に上げていった。

2、3回目の放流で、5m³/s、10m³/sのときに30分ほど放流量が一定となっているが、これは、下流の水位を計測するため、到達時間を考慮し30分間一定に保つためである。

水温については、放流量が9m³/sをこえると急激に温度低下している。中層取水から低層取水へ変更したためである。平成15年6月のダム貯水池内の水温は表層で20°C以上、水深10m以上になると10°Cを下回る。通常ダムからの放流は選択取水設備によってできるだけ放流水温が流入水温と近くなるように取水深を調整するが、選択取水設備の対象流量が9.0m³/s以下であるため、これを超える取水は低層取水となり放流水温が低下する。

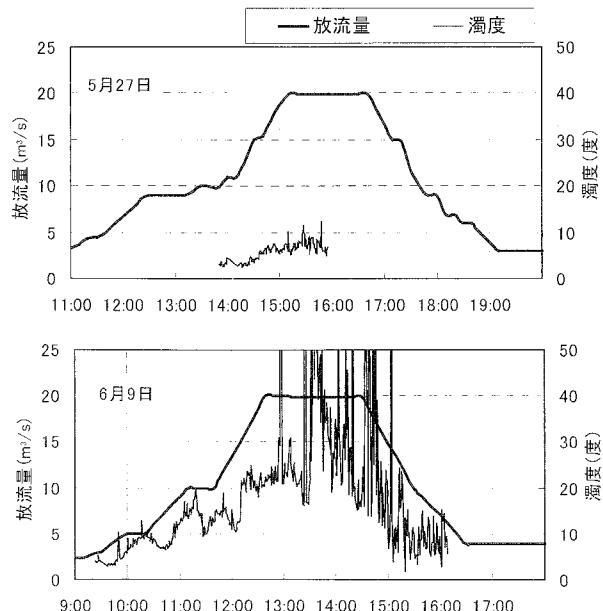
図-6 下流の濁度と放流量の経時変化

図-6に2、3回目のフラッシュ放流中に、下流700m付近で連続計測した濁度を示す。平成15年5月27日の放流では、投入した土砂の流出もほとんどなかったため、10m³/sから20m³/sに放流量を増加させた際にわずかに上昇傾向がみられるが、概ね10以下で推移している。

6月9日の放流の際には、投入した土砂の影響もあり、放流量が20m³/sをこえると投入した土砂が冠水したの

に伴い、13時以降、濁度が20以上まで上昇している。放流量を一定に保つと濁度は減少する傾向を示している。最初は冠水した箇所の土等が流され濁度が増加し、それが流されると濁度が減少していると推測できる。

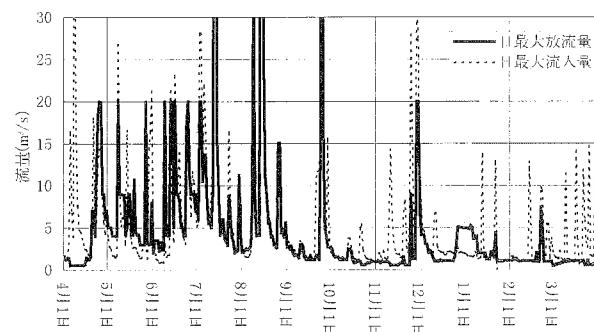
図-8 日最大放流量と日最大流入量（平成15年度）

フラッシュ放流と土砂投入を実施した平成15年度の流況を図-8に示す。平成15年は10m³/sを超える流入が26回に対して放流は16回と平成14年度と比較するとかなり自然流況に近い放流が可能であった。これは平成15年の累計雨量が1701mmであり平年雨量の1,405mmを大きく上回り、降雨に恵まれたためである。

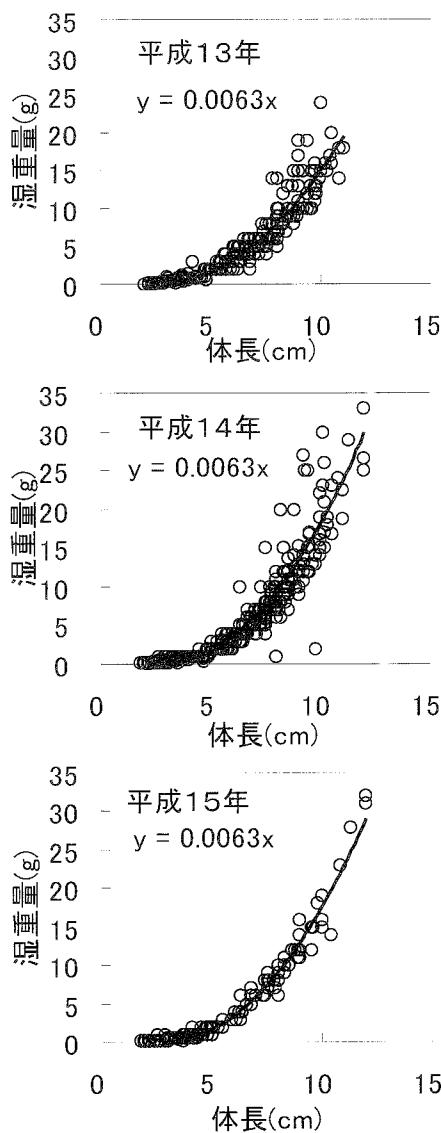
図-9 オイカワの湿重量と体長の関係

アユが住める川へ復元することが目的であるが、現時点において猪名川で生息個体数が多く、生息範囲も広く、成長するとアユと同じ藻類食になるオイカワを猪名川の典型種として位置づけ、注目してデータを整理した。全調査地点で捕獲したオイカワの体長と湿重量の関係を図-9に示す。

オイカワの体長と湿重量の関係は2次曲線でよく近似することができ、傾きが大きいほど太っていることを表す。傾きは平成13年から平成15年まで違いはみられない

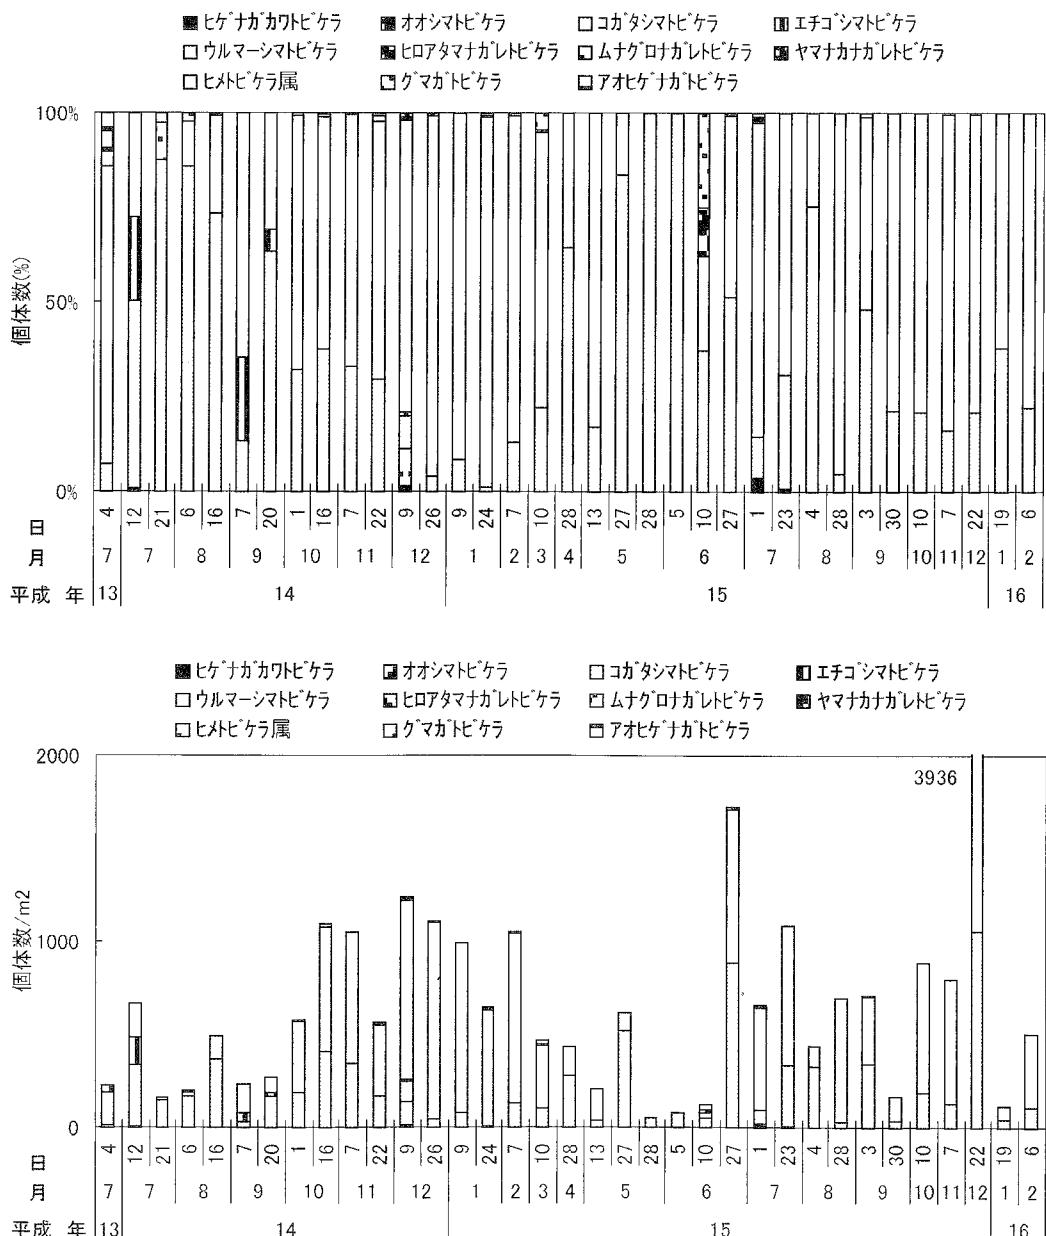
図-10 トビケラの組成と個体数の経年変化（ダム下実験区(8)-2）

年に調査した結果の一部としてダム直下の生物学的水質階級、優占種を表-7に示す。トビケラの組成と個体数の経年変化（ダム下実験区⑧'-2）を図-10に示す。

コガタシマトビケラやウルマーシマトビケラが優占種となることが多い。河床の石礫にアユのハミアトが多くみられた⁵、6月にはアユと同じ藻類を好んで食べるといわれているアオヒゲナガトビケラが優占種となった箇所があった。

優占種、生物学的水質階級について、フラッシュ放流前後の明確な変化は認められなかった。トビケラの組成は季節的な年変動が大きく評価が難しい。個体数や種が変化するにはトビケラが供給された土砂を認識し、卵を生んで孵化するまで時間がかかると考えられる。

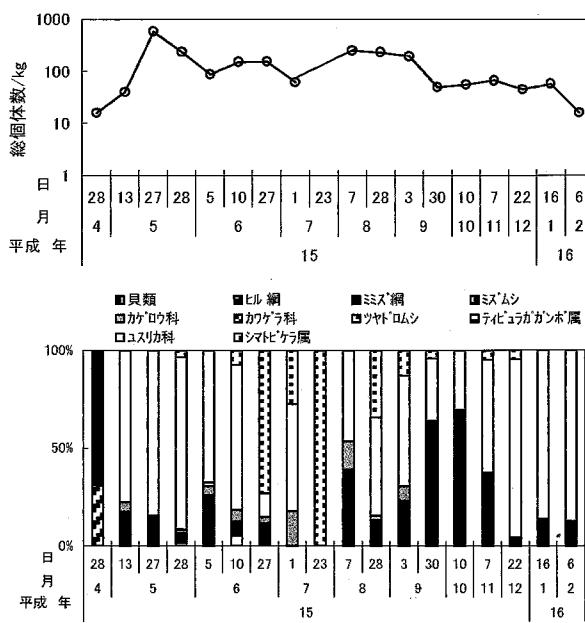
図-11 間隙生物相の変化（ダム下実験区⑧'-2）

ダム直下流平成15年の調査結果を図-11に示す。また、同一地点の河床材料の経年変化を図-12に示す。

サンプリングの場所は早瀬である。河床の柔らかさを示すサクサク度は3～6cmである。河床材料は7月末までは4.75mm以上の粗礫が多く、フラッシュ放流や大きな出水があった6月以降に新しい土砂が大きめの玉石の隙間に堆積し、2mm以下の細砂や2mm～4.75mmの細礫が増加した。間隙生物の優占種、亜優占種はエリユスリカ属、イトミズである。平成15年6月まで

はユウキフェリエラ属が多くみられたが、平成15年9月末以降はナガレユスリカ属、ミクロペンディペス属が多くみられた。

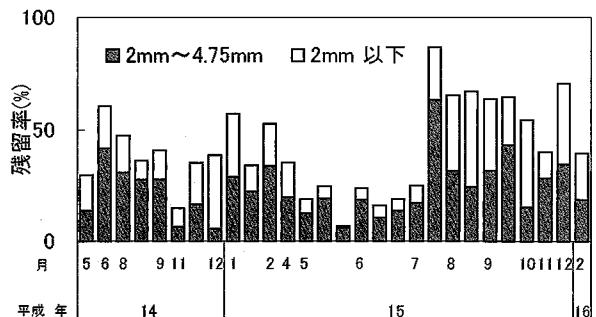
図-12 河床材料の残留率の変化（ダム下実験区⑧'-2）

河床材料は2mm以下、2~4.75mmが土砂投入後増加している。

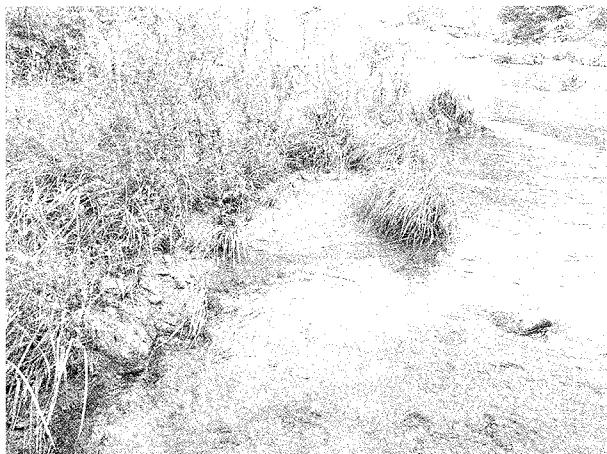
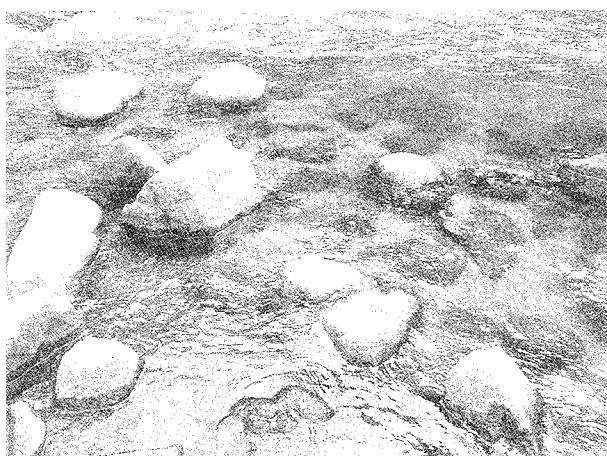
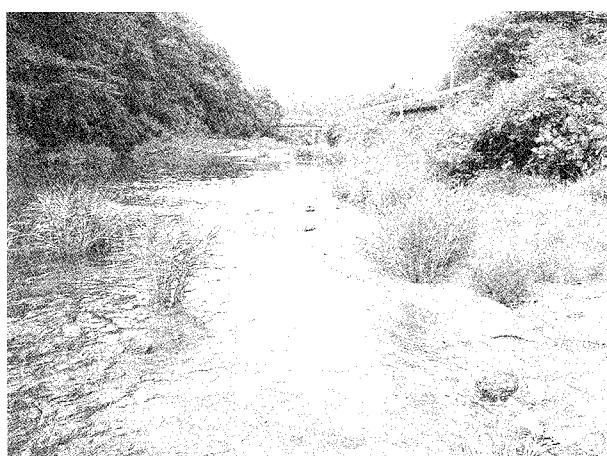
写真-7 ダム下流での土砂堆積状況（平成15年8月）

写真-7にダム下流に堆積した砂の状況を示す。水際域や、玉石の間隙などに多くの堆積がみられた。写真-8にダム下流400m地点の状況写真を示す。写真の箇所は淵の水際域に相当するが、土砂投入後、フラッシュ放

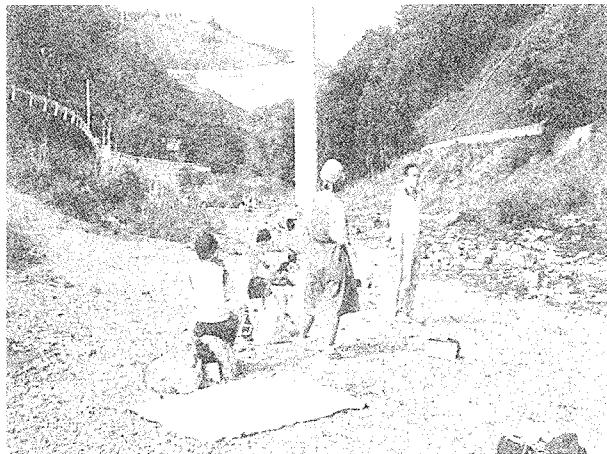
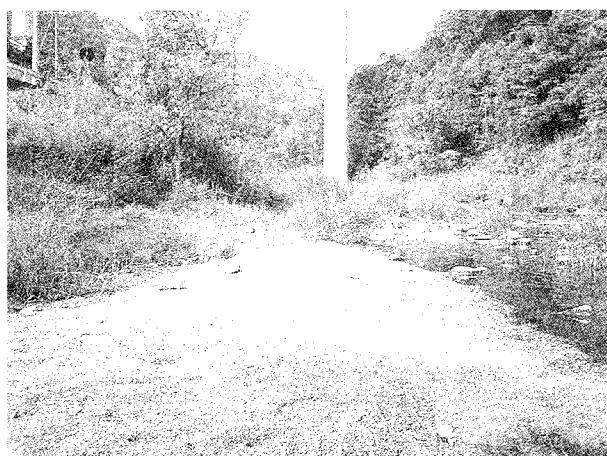
写真-8 ダム下流400m地点の状況

流や降雨に恵まれたことなどから写真のように砂の堆積が確認できた。
