# 琵琶湖湖岸域の環境修復に関する 取り組みについて

琵琶湖河川事務所

## 2. 針江浜うおじまプロジェクト

## 3. 深溝うおじまプロジェクト

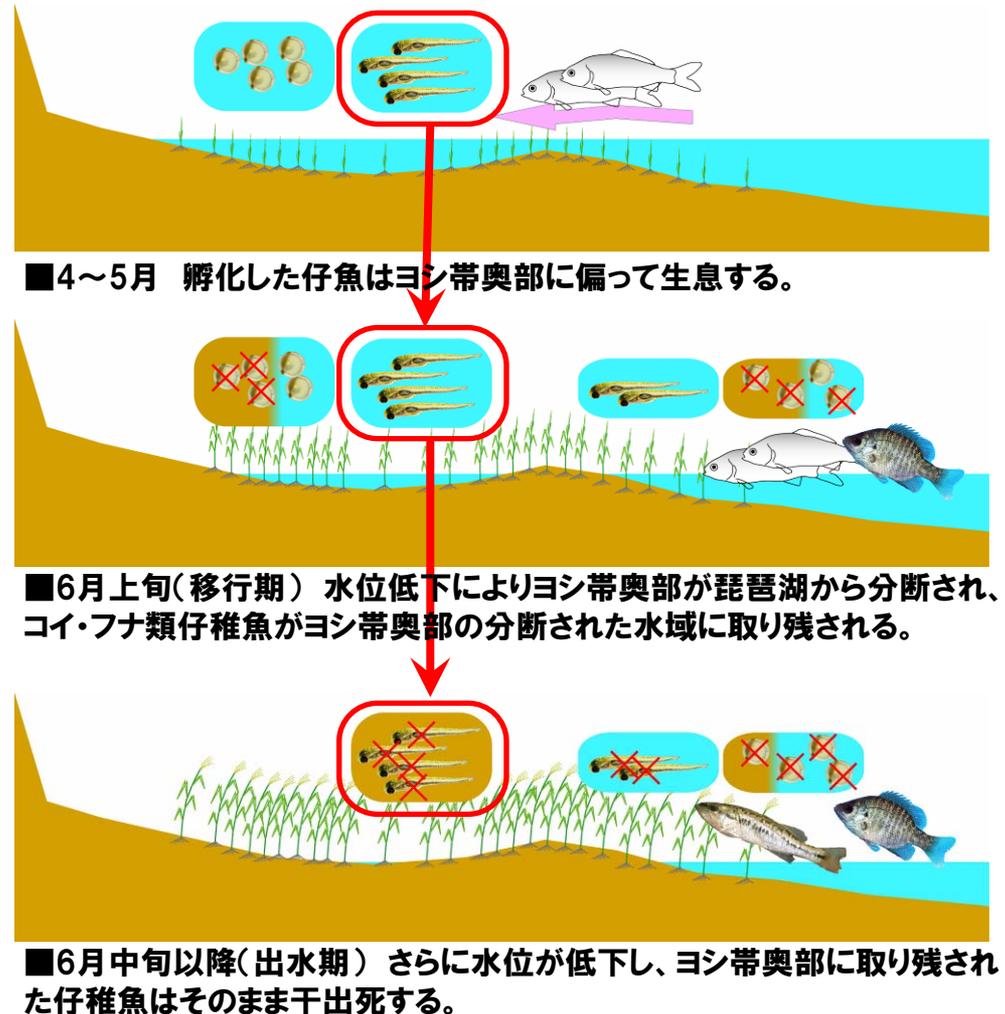
ヨシ帯奥部等の盆状の水域はコイ・フナ類仔稚魚に好適な環境となるが、水位低下により仔稚魚は取り残され、そのまま干出

現行の操作規則では、移行期の水位低下及び制限水位への水位低下は実施せざるを得ず、試行操作での対応は困難

代替策として、琵琶湖湖岸域を環境修復することで解決を図る

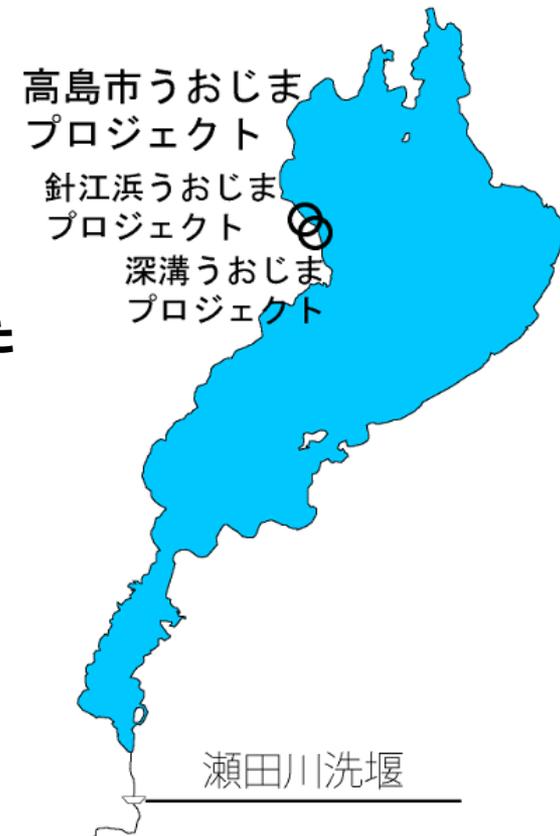
取り組み位置図

高島市針江地区(試行操作調査地点)および高島市深溝地区において、取り残され干出死を解消するための試験施工を実施

- ・針江浜うおじまプロジェクト(高島市針江地区)
- ・深溝うおじまプロジェクト(高島市深溝地区)  
(いずれも高島市うおじまプロジェクト(琵琶湖と田んぼを結ぶ連絡協議会の活動)の一環)

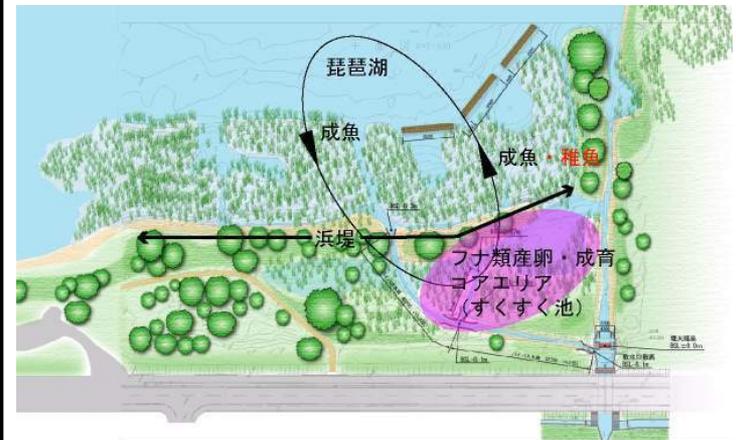
針江浜におけるフナ類の産卵・成育模式

- ・浜堤内の盆状水域(ヨシ帯奥部)でフナ類の産卵・成育が集中的に行われる
- ・ヨシ帯奥部は水位低下時に琵琶湖と分断、その後仔稚魚を取り残したまま干出
- ・浜堤外の水域(ヨシ帯内部)ではヨシが衰退しつつある

- ・仔稚魚の取り残され干出を防ぐため、ヨシ帯奥部(すくすく池)と琵琶湖との間にクリークを掘削(平成16年)
- ・低水位時にもすくすく池内の水域を維持し仔稚魚の成育・琵琶湖への回帰を行わせるため、導水施設(いきいきぜき、ぱたぱたぜき、うるうる水路)を設置(平成18年)
- ・ヨシ帯の衰退を防ぐため、ヨシ帯に隣接して養浜・ヨシ植栽を実施し、付帯施設(漂砂防止堤(植栽地の横)・植生ロール(植栽地の沖側))を併設(平成17年)
- ・波浪の影響を防ぐため、ヨシ帯の沖側に消波堤を設置(平成18年)

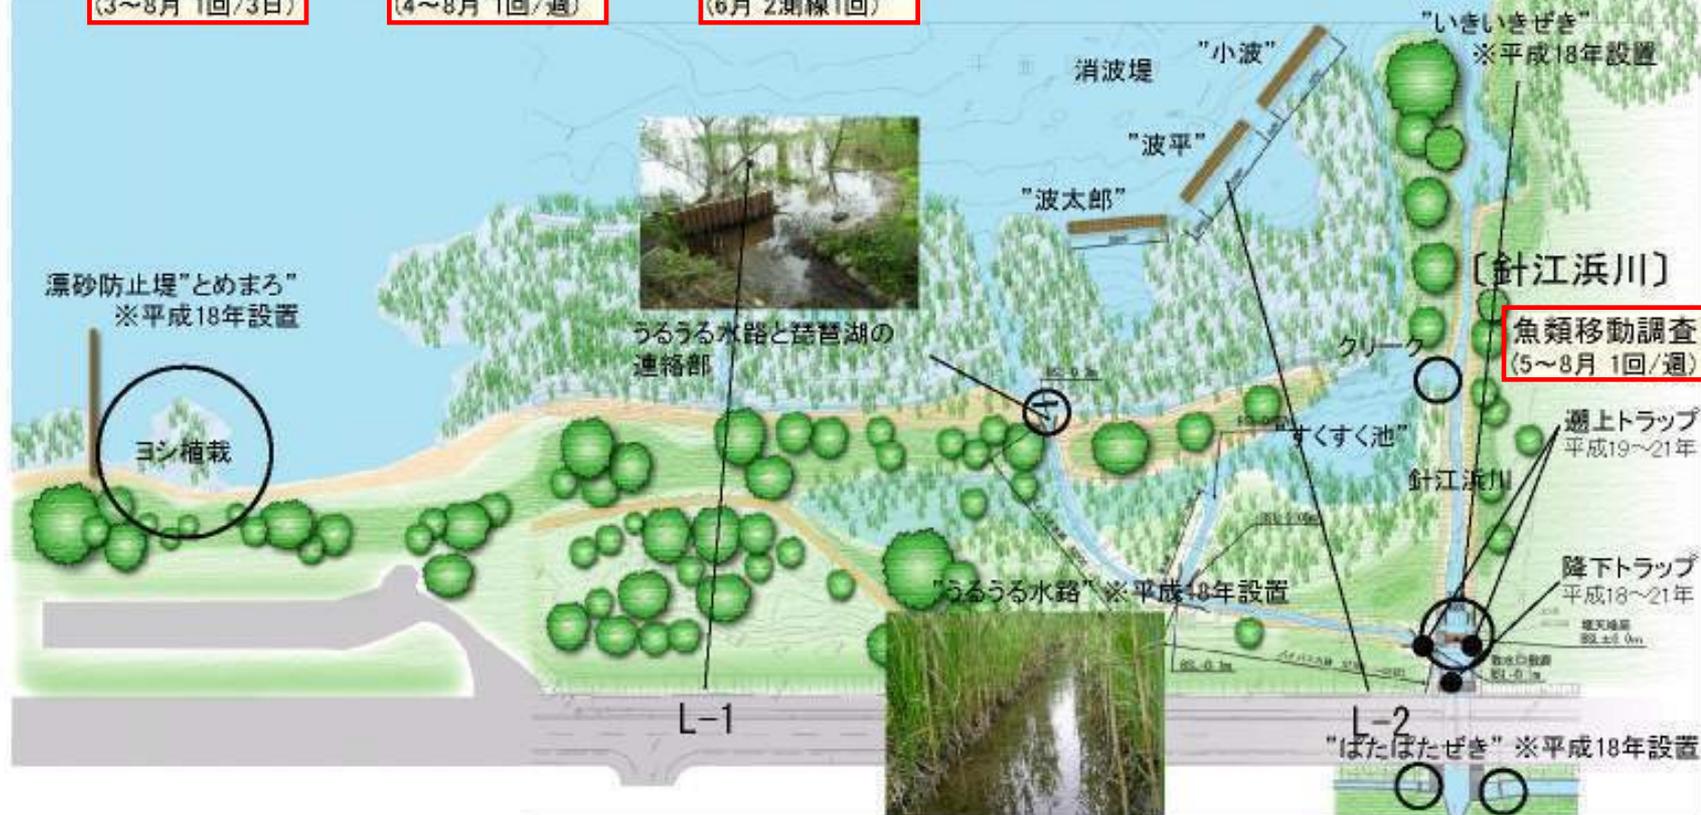
〔湖岸ヨシ帯〕

魚卵調査  
(3~8月 1回/3日)

仔稚魚調査  
(4~8月 1回/週)

植生調査  
(6月 2測線1回)

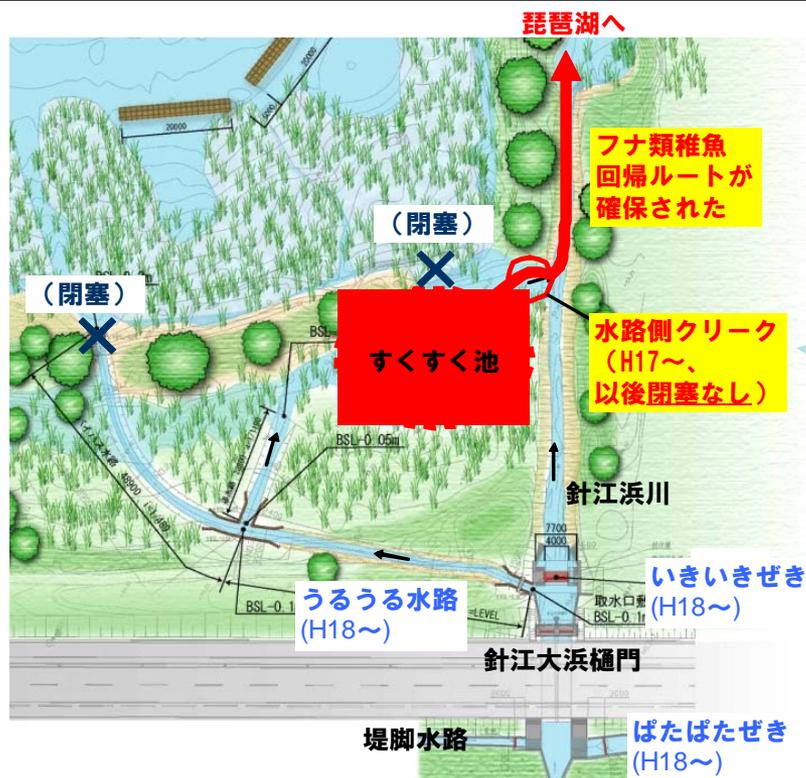
- ・H16(取り組み前)は琵琶湖水位低下に伴い、すくすく池内で育成したフナ類仔稚魚がほとんど取り残されて干出死していた
- ・クリーク掘削以降(H17～)、すくすく池ではフナ類仔稚魚の取り残され干出死ほとんどなく(0～1.7%)、平成22年も取り残され干出死は確認されていない

・試験施工の実施後は、フナ類仔稚魚の取り残され干出死が顕著に低減されている

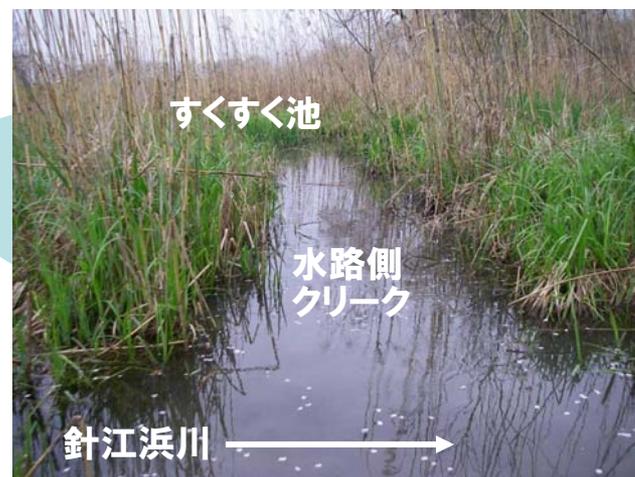
掘削したH17年以降、このクリークは閉塞することがなく、仔稚魚の移動経路として機能した。

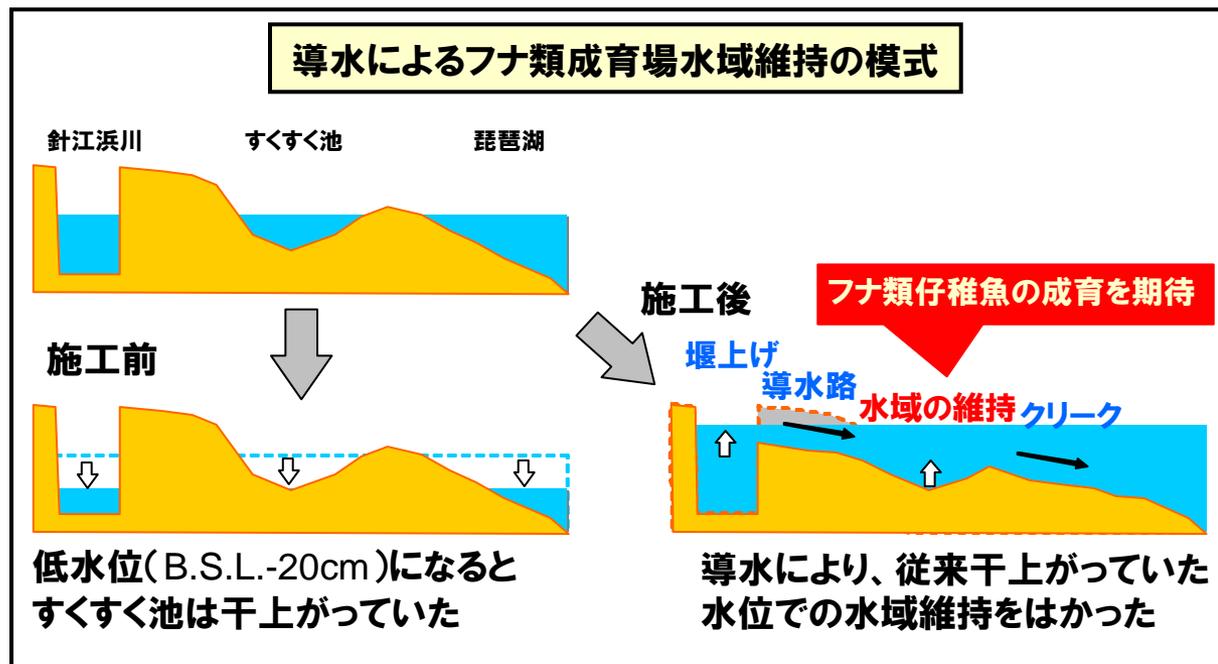
低水位時(B.S.L.-20cm未満)のすくすく池(～ヨシ帯奥部)におけるフナ類仔稚魚確認状況

- ・すくすく池への導水により、低水位(取り組み前にすくすく池内がほぼ干上がっていた B.S.L.-20cm未満)時に水域の維持をはかったが、広い水域は維持されず、すくすく池内で滞筋状となった(要因として、地盤の透水性(砂礫とリター)と導水量が考えられた。)
- ・低水位時にすくすく池(～ヨシ帯奥部)においてフナ類仔稚魚を確認することができたが、その事例数及び確認個体数はごくわずかであった。

年	該当調査日	仔稚魚確認回数・個体数
H16	6回(7～9月)	0回(ほぼ干上がっている)
H17	9回(6～9月)	3回(計7個体)
H18	7回(8～9月)	1回(1個体)
H19	8回(8～9月)	3回(計8個体)
H20	5回(6～8月)	1回(25個体)
H21	5回(6～8月)	3回(計83個体 <sup>注)</sup> )
H22	3回(8月)	0回(0個体)

注) H21は7/9に多量に採捕された(61個体)が、当日の魚類移動調査で同サイズ稚魚が多量採捕されたことから、これらは上流堤内地からの降下魚が進入したものと判断された。

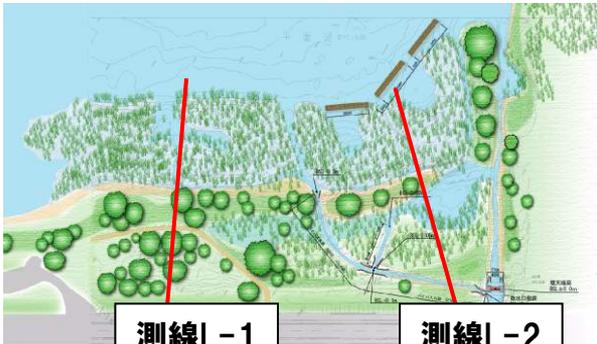
モニタリング測線位置

測線L-1

測線L-2

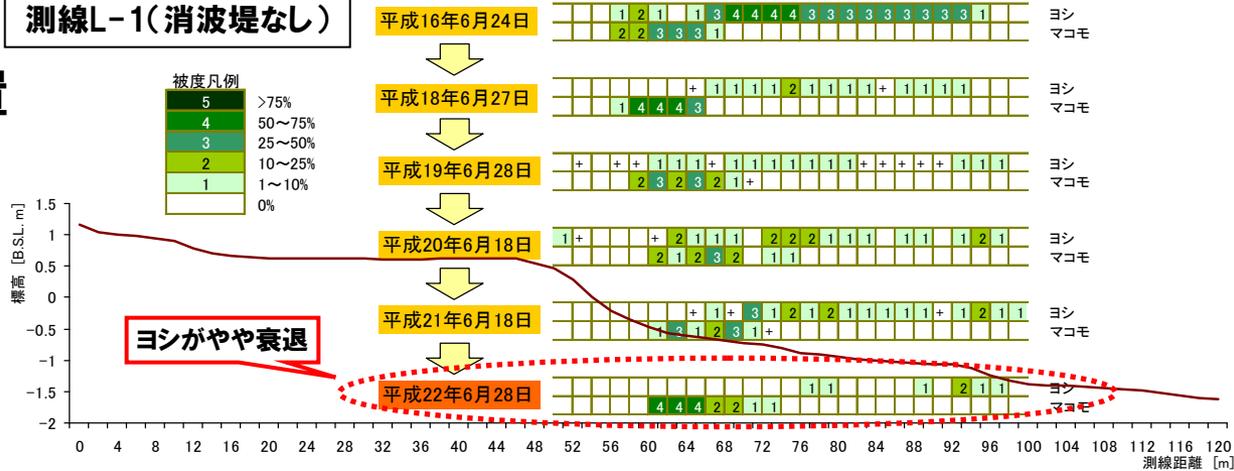
測線L-1(消波堤なし)

L-1:ヨシがやや衰退

測線上のヨシ・マコモ被度の経年変化

- 消波堤設置後の5年間では、ヨシの被度・奥行きとも大きな変化はみられない

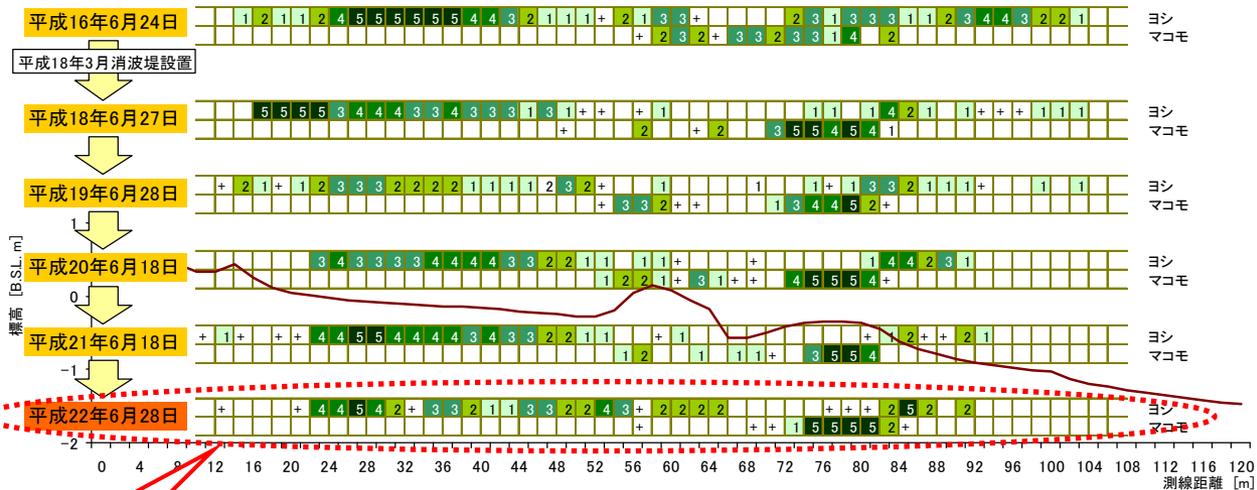
測線L-2(消波堤あり)

L-2:大きな変化なし

大きな変化なし

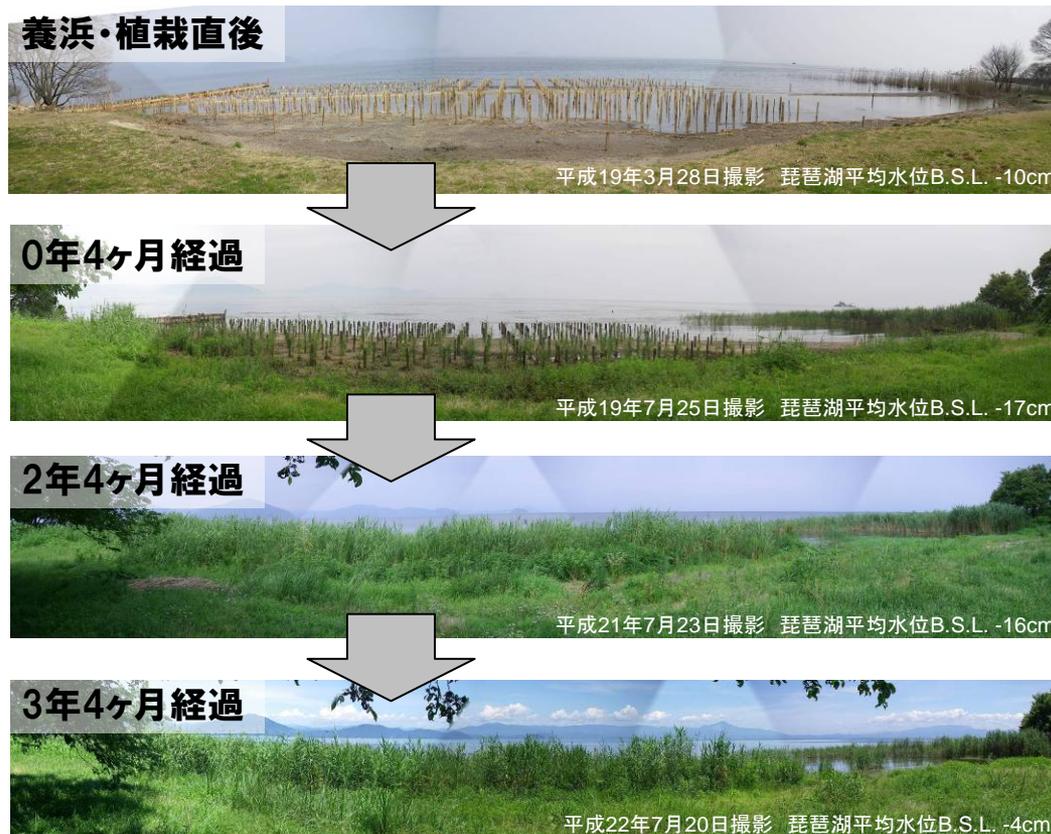
植栽ヨシの経過

- 平成18年春：漂砂防止堤設置
- 平成19年春：養浜、ポット法によるヨシ植栽
- 平成18年：漂砂防止堤一部損壊 → 修復
- 植栽ヨシの活着を確認
- 平成21年：隣接地にスズメノヒエ類(外来種)繁茂
- 平成22年：植栽ヨシは引き続き活着  
スズメノヒエ類は繁茂したが  
顕著な範囲拡大はみられず

- 植栽ヨシは順調に定着  
ただし、  
スズメノヒエ類の分布拡大  
→ それに伴う植栽ヨシの衰退  
に注意が必要

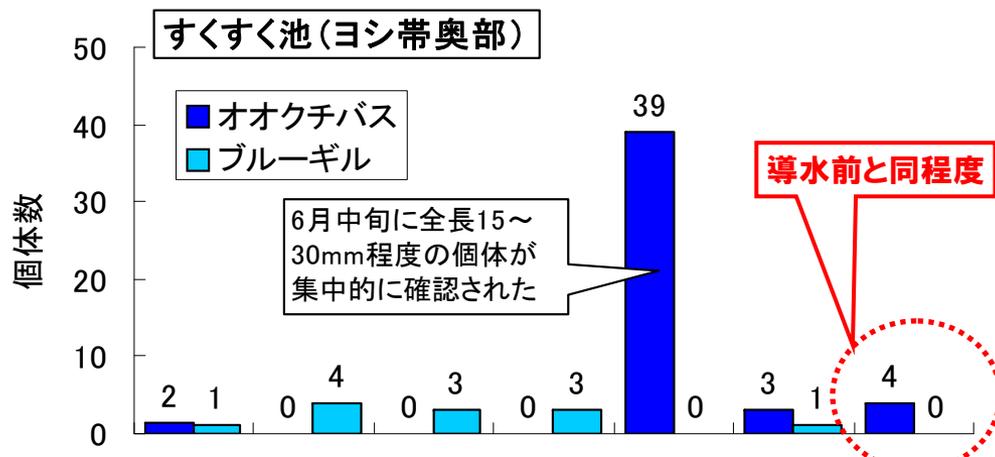
すすく池内部での外来魚確認状況詳細 [平成22年]

- 平成20年にオオクチバス当歳魚が集中的に確認されるも、その後の定着なし
- 上記以外(平成17~19、21年)は導水前と同程度
- 平成22年も導水前と同程度(オオクチバス4個体のみ)

種名	調査日	琵琶湖水位 B.S.L.[cm]	個体数	全長 [mm]
オオクチバス	4/13	+11	1	105
	7/20	+4	1	41
	7/27	-20	1	47
	8/10	-25	1	49

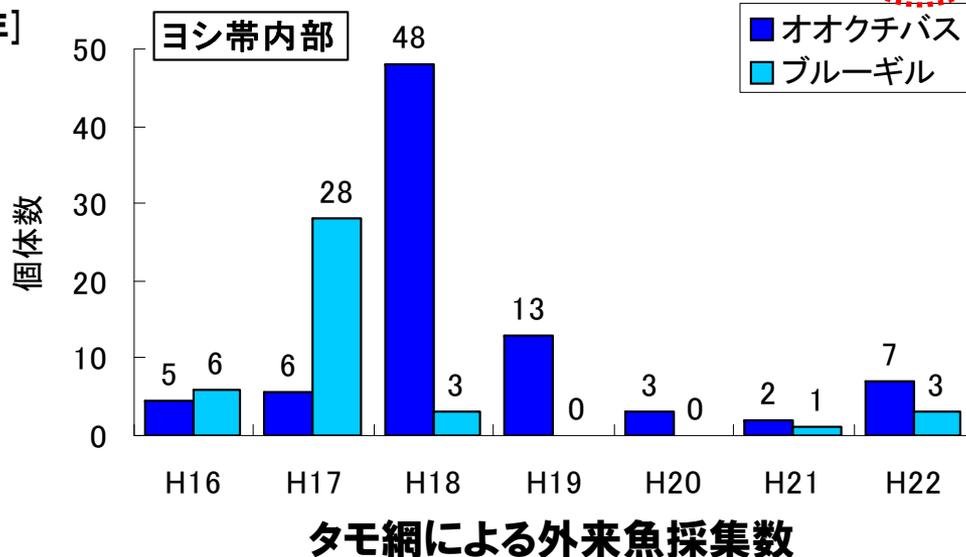
- 導水前と導水後で外来魚の侵入規模は変わらず

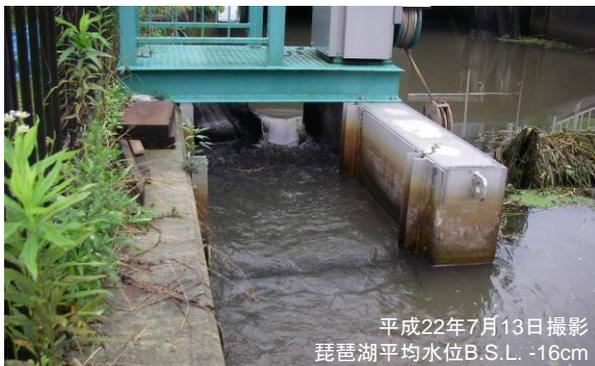
いきいきぜき魚道

- いきいきぜき本設置以前  
(平成18年)に活発な遡上行動が  
みられた魚種(ウツセミカジカ、  
ウキゴリ、トウヨシノボリ、  
スジシマドジョウ類)は、いずれも  
堰設置後に遡上を確認
- 平成22年も上記4種の遡上を確認

- 導水施設設置後に魚類の  
明らかな遡上障害はみられず

平成22年7月13日撮影  
琵琶湖平均水位B.S.L. -16cm

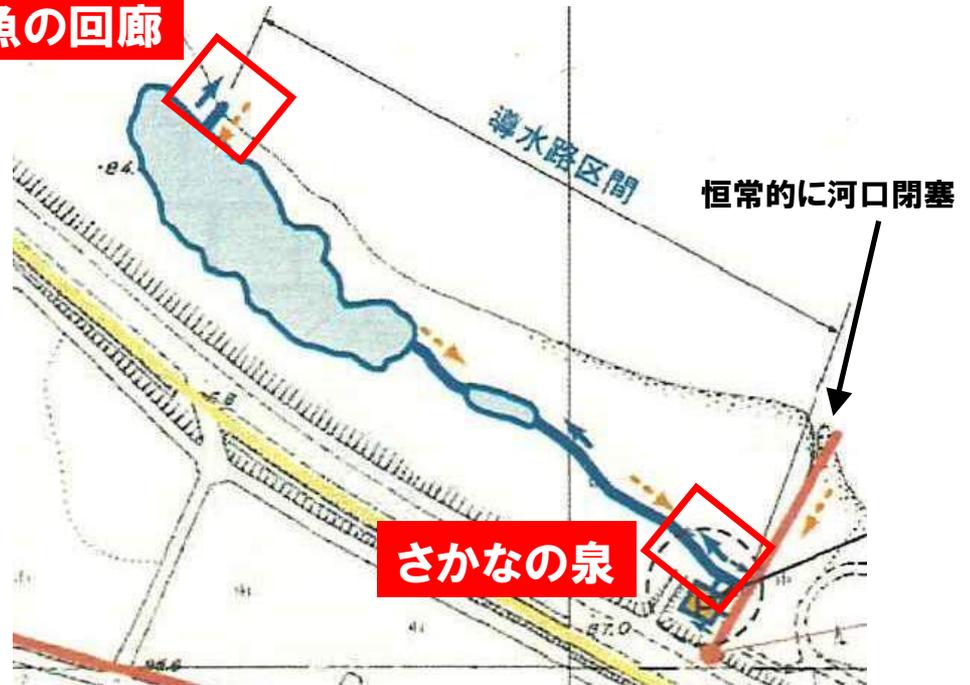
深溝うおじまプロジェクト対象位置

湖畔林の中の湿地が琵琶湖と容易に分断され、魚類が取り残されるとの情報あり

- ・ 湿地-琵琶湖間のクリーク(魚の回廊)の掘削による対策を実施(平成18年)
- ・ 波あたりが強くクリークが容易に閉塞するため、導水による対策を検討、集水域が狭く、水路の堰上げでは湿地への導水は不十分と判断し、水路から揚水(平成19年)
- ・ 湿地と水路との連続性を同時に修復するため、ポンプ吐水部(さかなの泉)の両側に丸木を用いた魚道(まるたの水路)を設置(平成19年)

魚の回廊

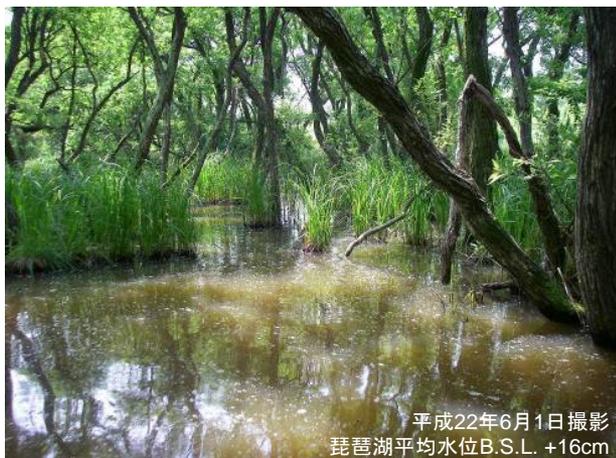
湖岸湿地内部の状況 [平成22年]

- ・導水前(平成18年)、導水後(平成19年～)ともに仔稚魚の成育を確認
- ・平成22年・・・過年同様、仔稚魚の成育を確認

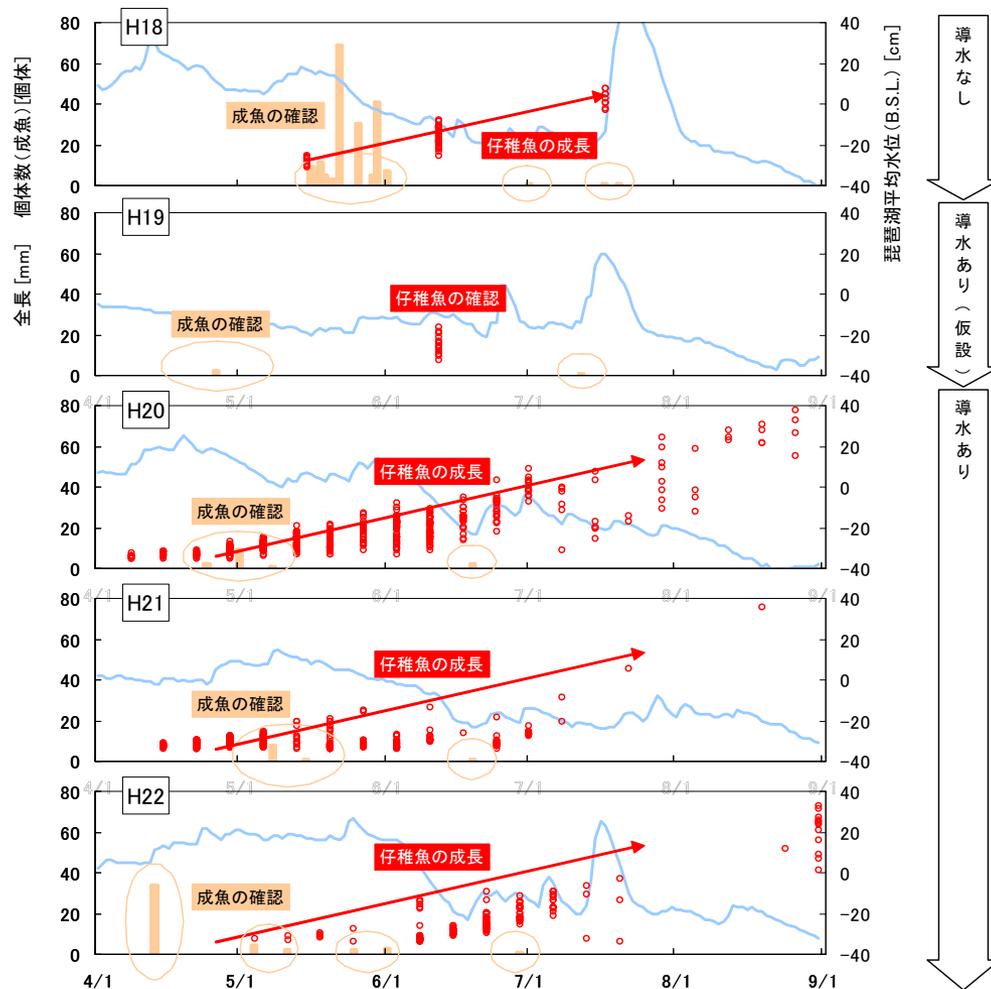
### 湖岸湿地でのフナ類仔稚魚の成長

注) 成魚の確認、仔稚魚の回帰は、魚の回廊でのトラップによる採集数を示す。  
 魚の回廊でのトラップは、H18:毎日 H19-22:週1回の頻度で実施した。  
 仔稚魚の成長(確認)は、湖岸湿地でタモ網・金魚網で採集した個体の全長を示す。  
 湖岸湿地での採集は、H18-19:5-7月各月1回(タモ網のみ)、H20-22:毎週(タモ網と金魚網)の頻度で実施した。

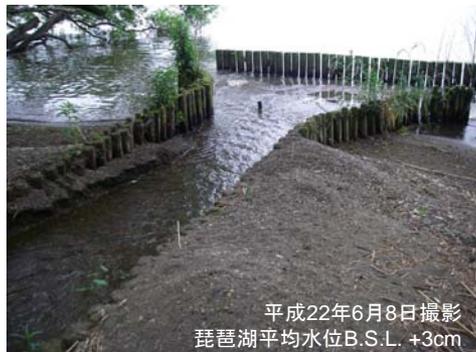
魚の回廊の状況 [平成22年]

- ・施工後(平成18年～)、仔稚魚の琵琶湖への回帰を確認
- ・平成22年・・・過年同様に仔稚魚の琵琶湖への回帰を確認

平成22年6月8日撮影  
琵琶湖平均水位 B.S.L. +3cm

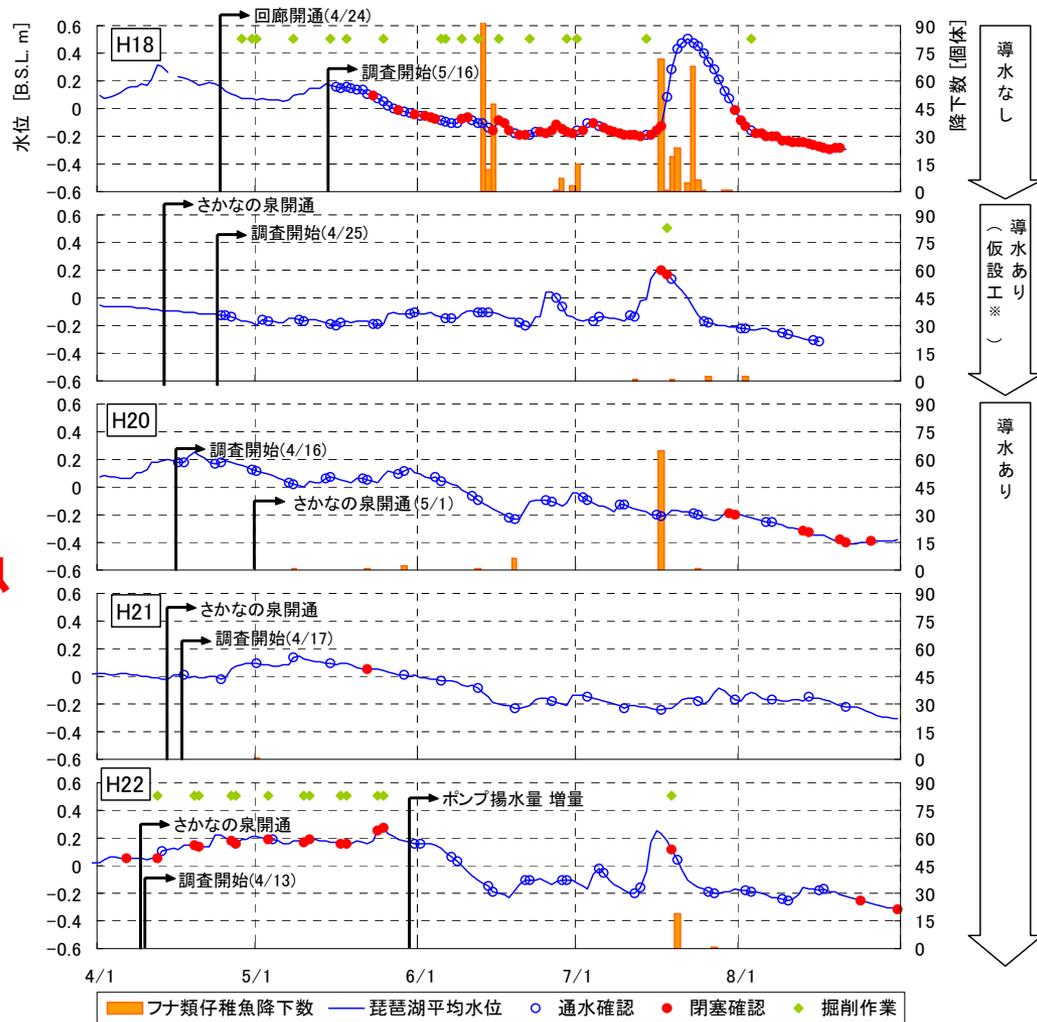
魚の回廊の通水状況とフナ類仔稚魚の回帰状況

- ・6～8月に琵琶湖との連続性が確保されたことによって、湖岸湿地で成育したフナ類仔稚魚は琵琶湖へ回帰できた

フナ類仔稚魚降下数 琵琶湖平均水位 通水確認 閉塞確認 掘削作業

※仮設工(工事用ポンプ)による導水

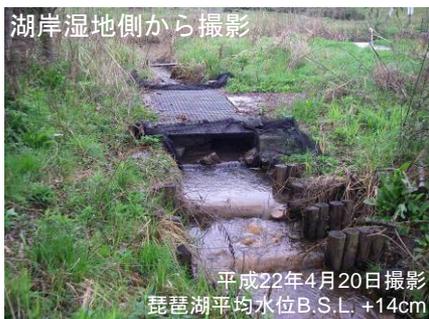
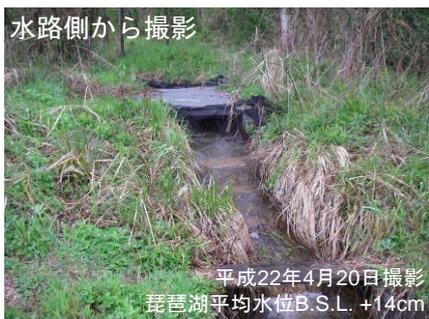
両側魚道(まるたの水路)

- ・両側魚道の本格稼働後(平成20年～)、目標とした3種(トウヨシノボリ、ドジョウ、スジシマドジョウ類)を含む20種以上の移動を毎年確認
- ・平成22年・・・目標の3種を含め24種の移動を確認

- ・目標の3種を含め、魚類は両側魚道を移動できている

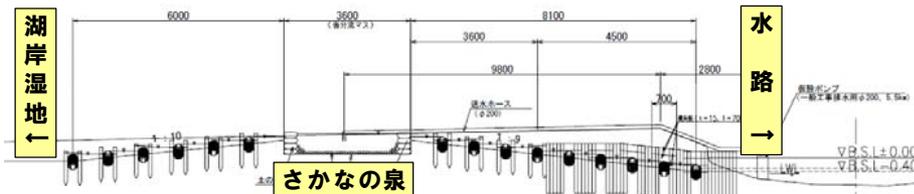
両側魚道の魚類等利用状況(平成22年)

湖岸湿地～水路  
両方向の  
移動を行った

湖岸湿地→水路方向の  
移動を行った

水路→湖岸湿地方向の  
移動を行った

注) さかなの泉での滞留がみられなかったため、さかなの泉まで遡上できたものは反対側へも降下できたものと判断した

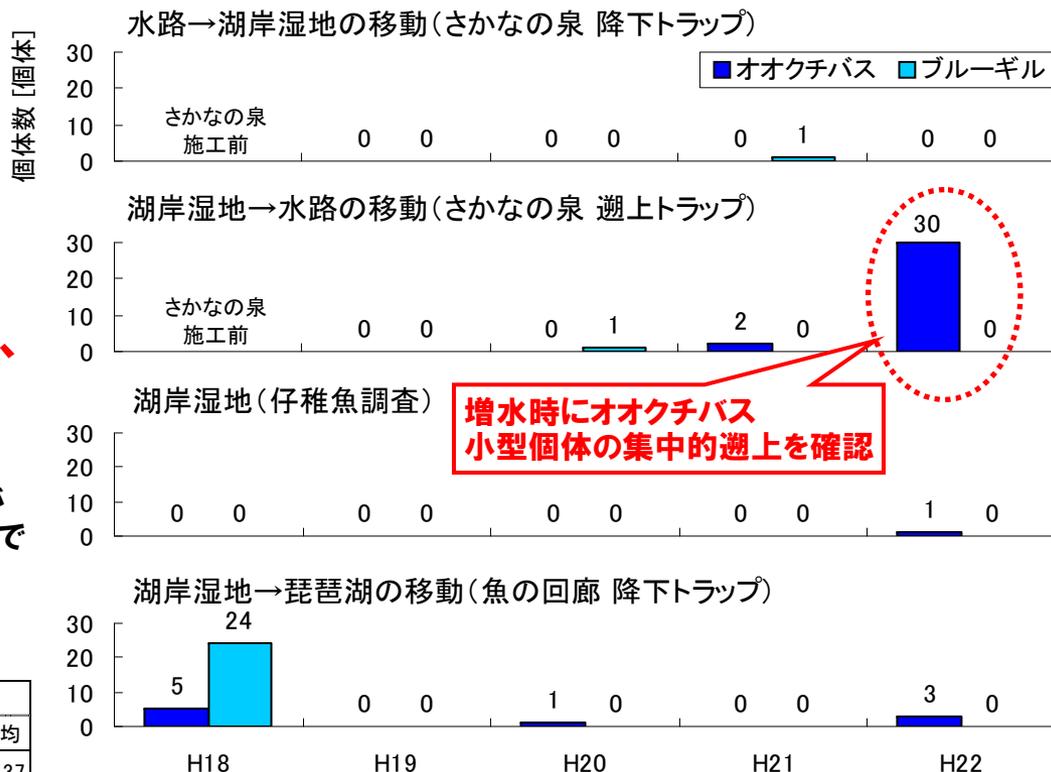
### 湖岸湿地周辺での外来魚の確認状況

・導水前の平成18年には増水時に外来魚を集中的に確認  
(いずれも全長100mm未満の小型個体)

・平成22年は平成18年同様、  
増水時※に外来魚の小型個体を集中的に確認

・外来魚の侵入は増水時に限られ、  
それ以外での侵入は小規模

増水時にオオクチバス  
小型個体の集中的遡上を確認

注) 仔稚魚調査: H18、H19は5~7月に各月1回のみ実施、H20は4~8月に毎週実施  
魚の回廊の降下トラップ: H18は5月中旬~8月に毎日実施、H19~H21は4月中旬~8月下旬に毎週実施

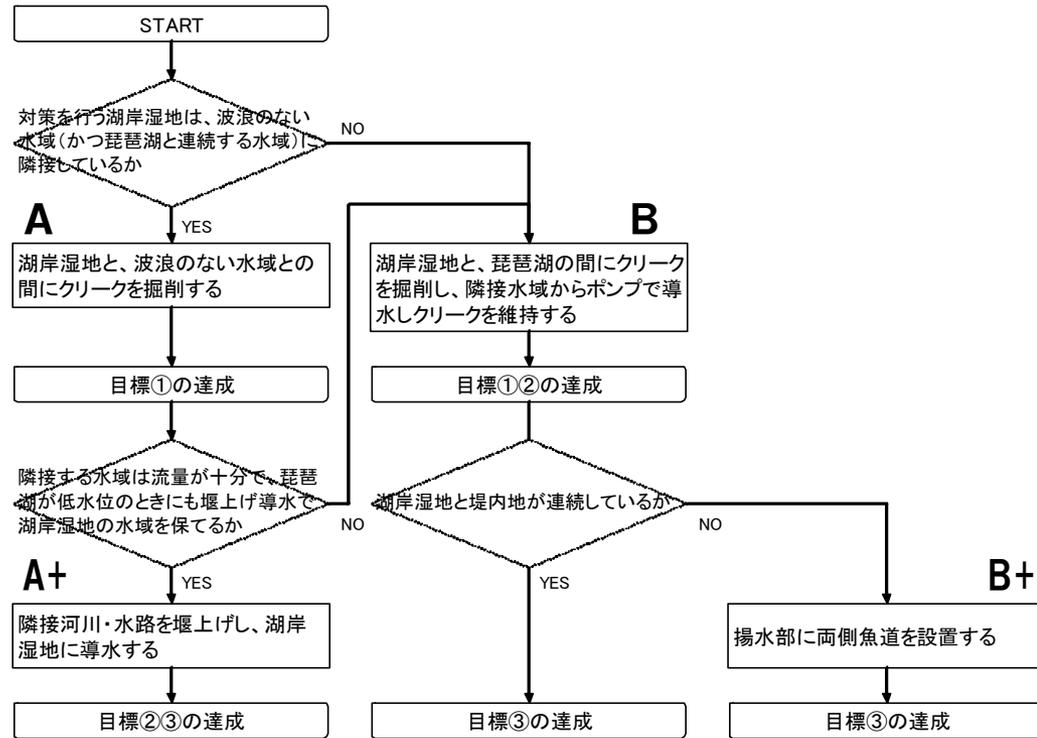
湖岸修復取り組みフロー

- ①:フナ類仔稚魚を琵琶湖へ回帰させる
- ②:低水位時にも仔稚魚成育場として機能させる
- ③:堤内地・堤外地(湖岸湿地)の連続性を回復する

**A.** 波浪の影響の少ない河川・水路が隣接する場合、そこへ通じるクリークを掘削すればほぼメンテナンスなしで目標①を達成。

**A+.** 水量が十分な河川・水路が隣接する場合、Aに加えて堰上げによる導水を行うことで目標②を達成。

**B.** 湖岸湿地から琵琶湖に面した側にクリークを掘削すると波浪により早期に閉塞するが、ポンプによる継続的な揚水で目標①②を達成。

**B+.** さらに堤内地との連続性回復が必要な場合には揚水部に両側魚道を設置することで目標③を達成。

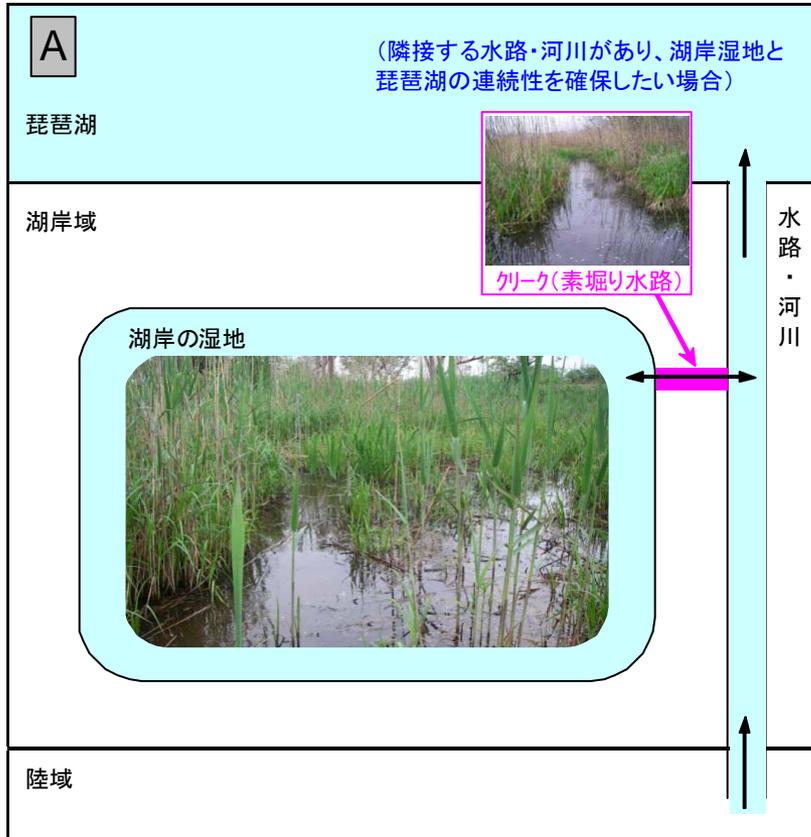
湖岸湿地で育ったフナ類仔稚魚のうちクリーク掘削前は97.5%が取り残され干出死したが、クリーク掘削後は0～1.7%に低減できたと推定された。

波浪・漂砂の影響の少ない隣接水路・河川に向けて掘削すれば、素掘りの簡易なもので十分効果があり、閉塞の可能性も低いため、施工・維持管理が容易。

オオクチバス等の外来魚が湿地内に侵入することがある。

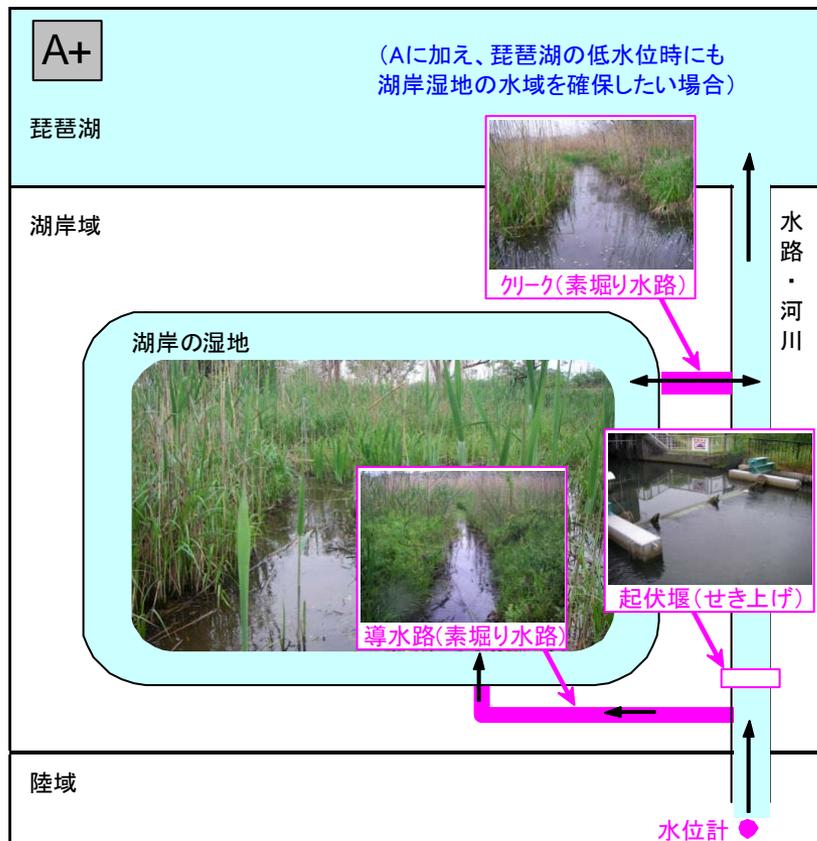
Aの効果に加え、琵琶湖水位が低く湖岸湿地が干上がる水位においても、事例、個体数は少ないものの小規模ながら水域が維持されフナ類仔稚魚が成育した。

起伏堰の設計・施工に加え、上流側が浸水しないための措置(自動転倒、水位計設置)が必要。

Aに比べ、維持管理が多い(堰倒伏時の再立ち上げ、流下ゴミの除去、水位計点検など)。

上流側の浸水危険性に常に留意する必要がある。

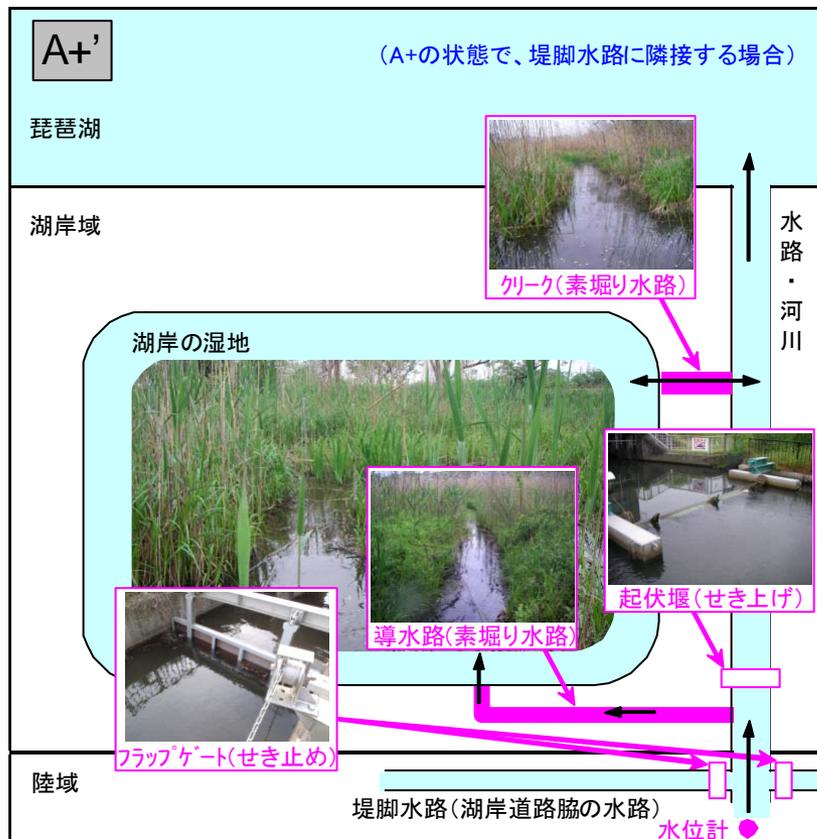
Aの効果に加え、琵琶湖水位が低く湖岸湿地が干上がる水位においても、事例、個体数は少ないものの小規模ながら水域が維持されフナ類仔稚魚が成育した。

Aに加え、フラップゲートの設計・施工が必要。

Aに加え、維持管理が多い(フラップゲート運用、点検)。堤脚水路をせき止めるため、A+よりもさらに浸水危険性が増加する。

上流側の浸水危険性に常に留意する必要がある。加えて、堤脚水路の内水排除機能の阻害に留意する必要がある。

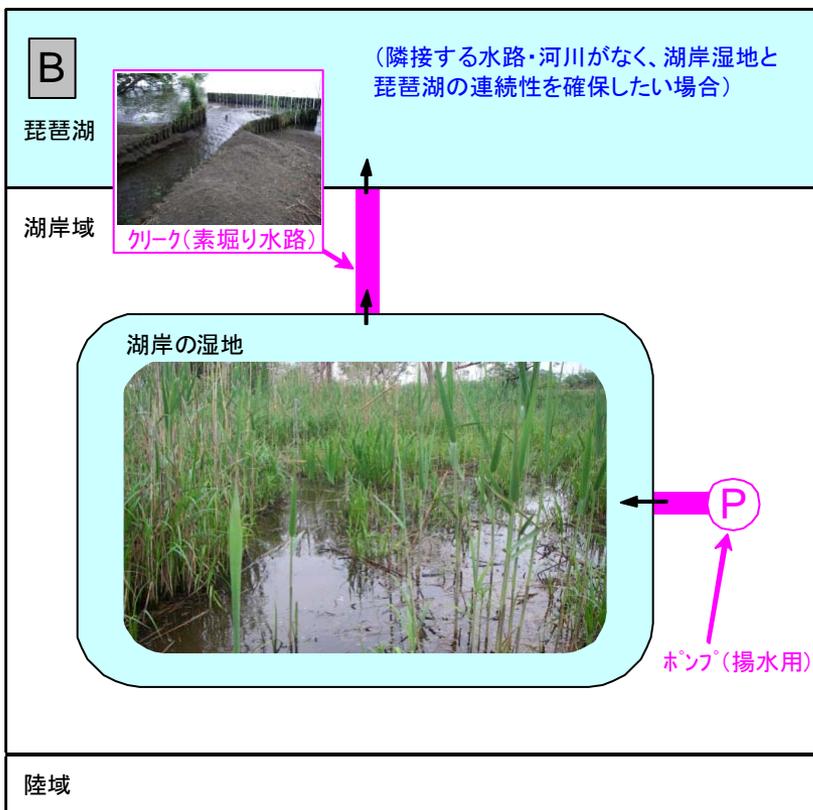
湖岸湿地で育ったフナ類仔稚魚のうちクリーク掘削前はほぼ全てが取り残され干出死していたが、クリーク掘削後は取り残され干出死は確認されなくなった。

ポンプの設置が必要。

波浪・漂砂の強い場所ではクリークを頻繁に開削する必要がある。ポンプは稼働に電気代が必要、稼働状況の点検が必要。

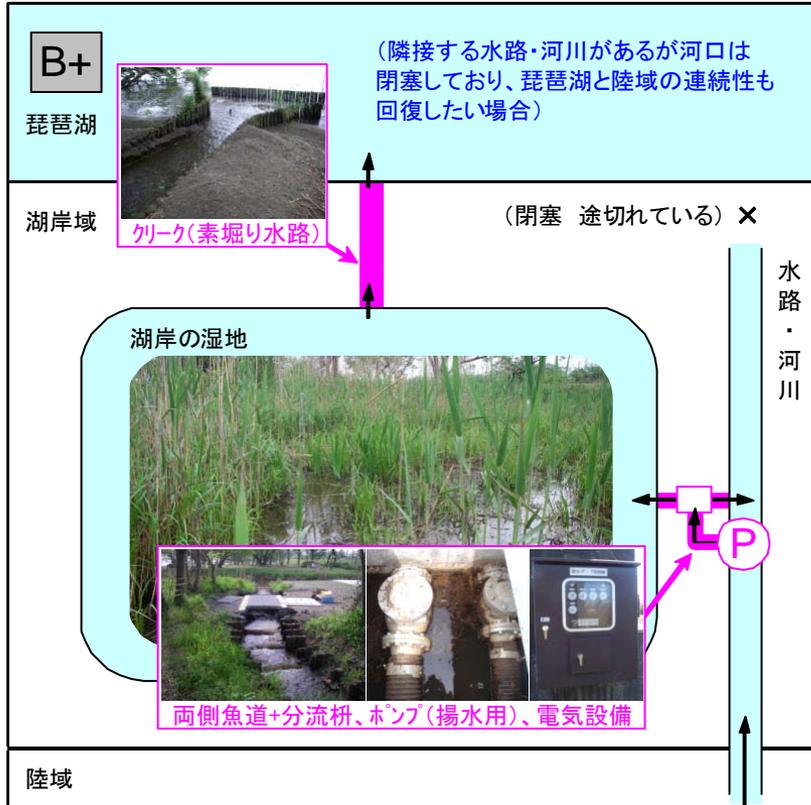
Bの効果に加え、琵琶湖と陸域を移動できるようになった種が5年間で31種確認された。

Bに加え、両側魚道・分流柵の設置が必要。波浪・漂砂の強い場所ではクリークを頻繁に開削する必要がある。ポンプは稼働に電気代が必要、稼働状況の点検が必要。

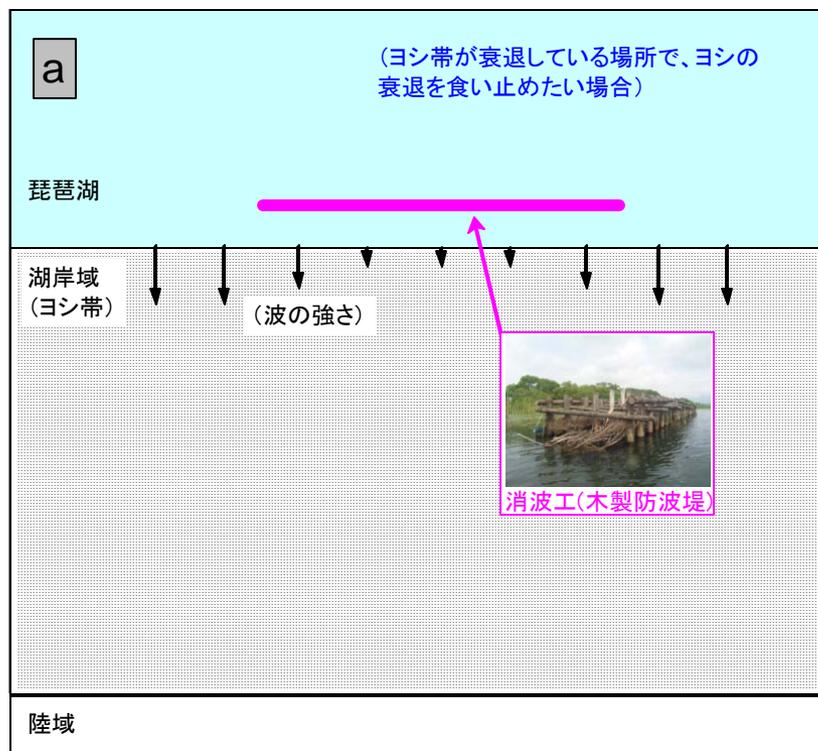
a:ヨシ帯の衰退を防止する

施工後5年で非施工場所に比べわずかながらヨシの衰退が食い止められた。

自然素材のため、数年で老朽化し改修(粗朶の充填、枠組みの根入れ・番線・アンカーの補修等)の必要が生じる。

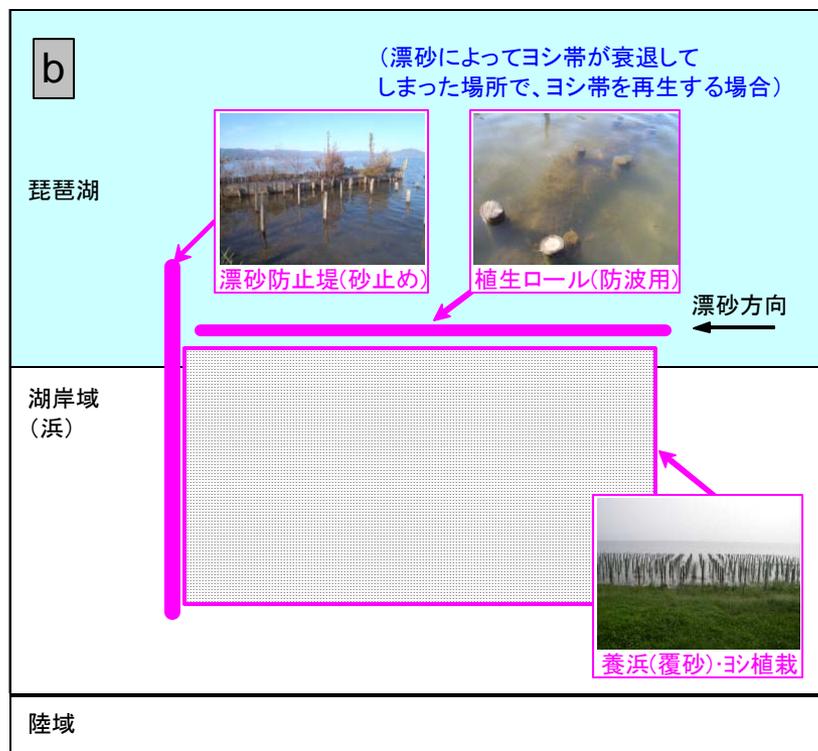
b:すでに衰退したヨシ帯を修復する

植栽したヨシは定着した。

植栽地への外来植物侵入が繁茂するおそれがある。

外来植物が侵入した場合、防除が必要。

外来植物は繁茂し始める前の初期防除が重要である。
