## (第5報) 瀬田川における護岸背面の空隙対策について

平成19年1月に、大津市平津一丁目地先(瀬田川右岸距離標71.4k付近)において、護岸の背面が空洞化している事象が発見されました。

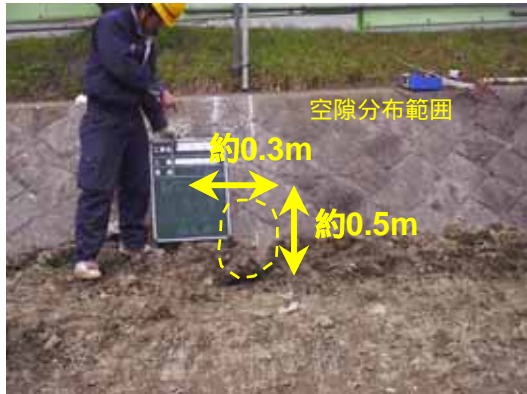
対策前

< 空隙を確認した箇所: 大津市平津(右岸71.5km+27m付近) >

空隙化の前面護岸を全て取り壊し、新たに護岸を張りました。

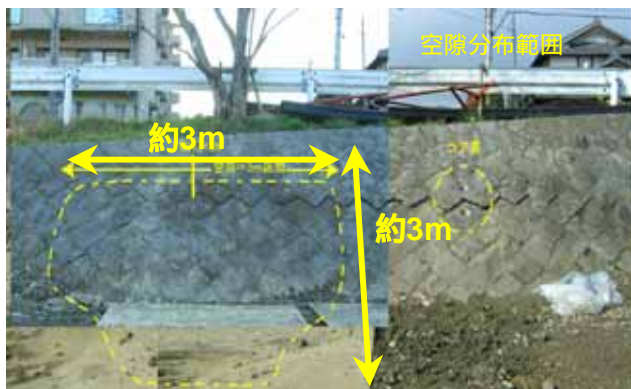
対策前

< 空隙を確認した箇所: 大津市石山寺(右岸71.6km+14m付近) >

空隙化の前面護岸を全て取り壊し、新たに護岸を張りました。
