平成24年8月14日豪雨の概要

国土交通省 近畿地方整備局
平成24年8月

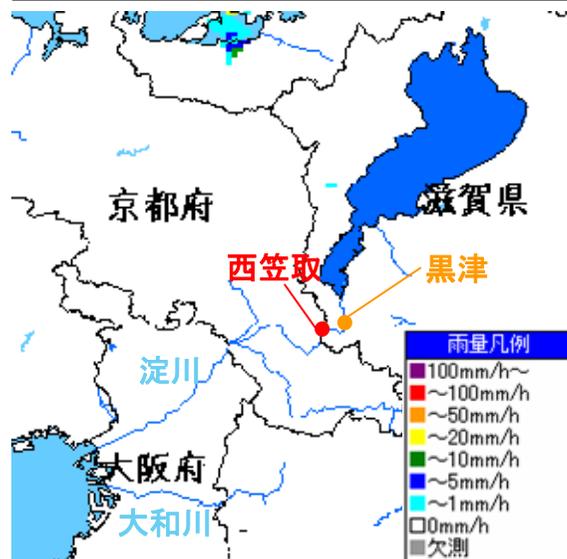
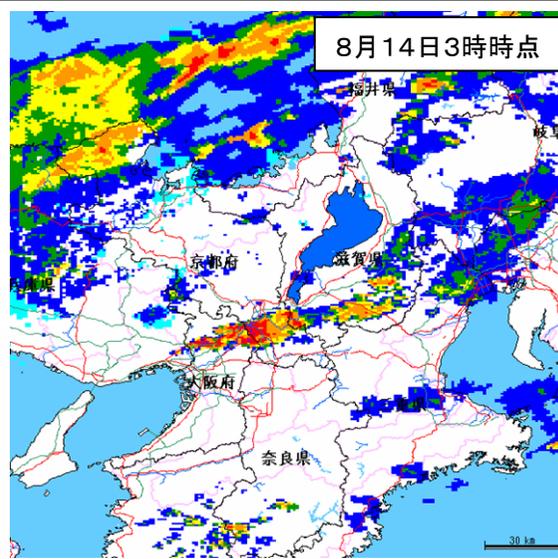
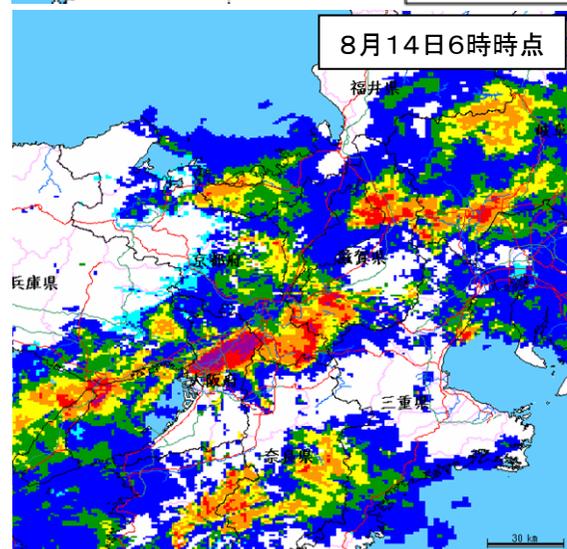
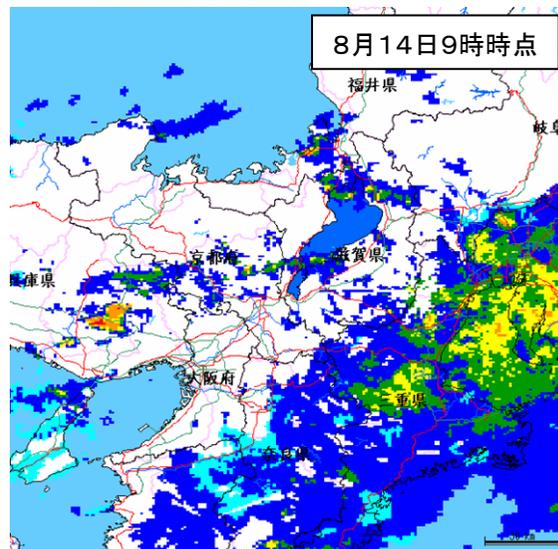
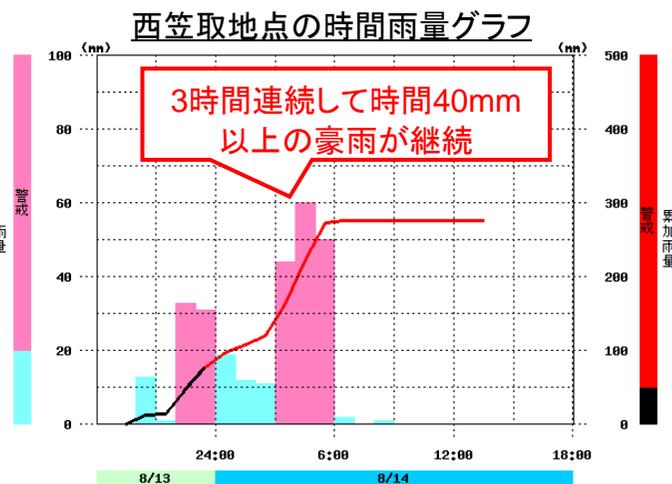
平成24年8月14日未明より前線の影響で西日本から東北地方の広い範囲で大気の状態が非常に不安定となり、局地的に非常に激しい豪雨が発生。

- ・枚方から宇治川、木津川下流にかけて4時~6時に40~50mm/時の集中豪雨。
- ・総雨量が複数の地点で約250mmを超過。(黒津地点、西笠取等)
- ・宇治市西笠取の観測所では、時間雨量最大60mmを記録。累加雨量は277mm。

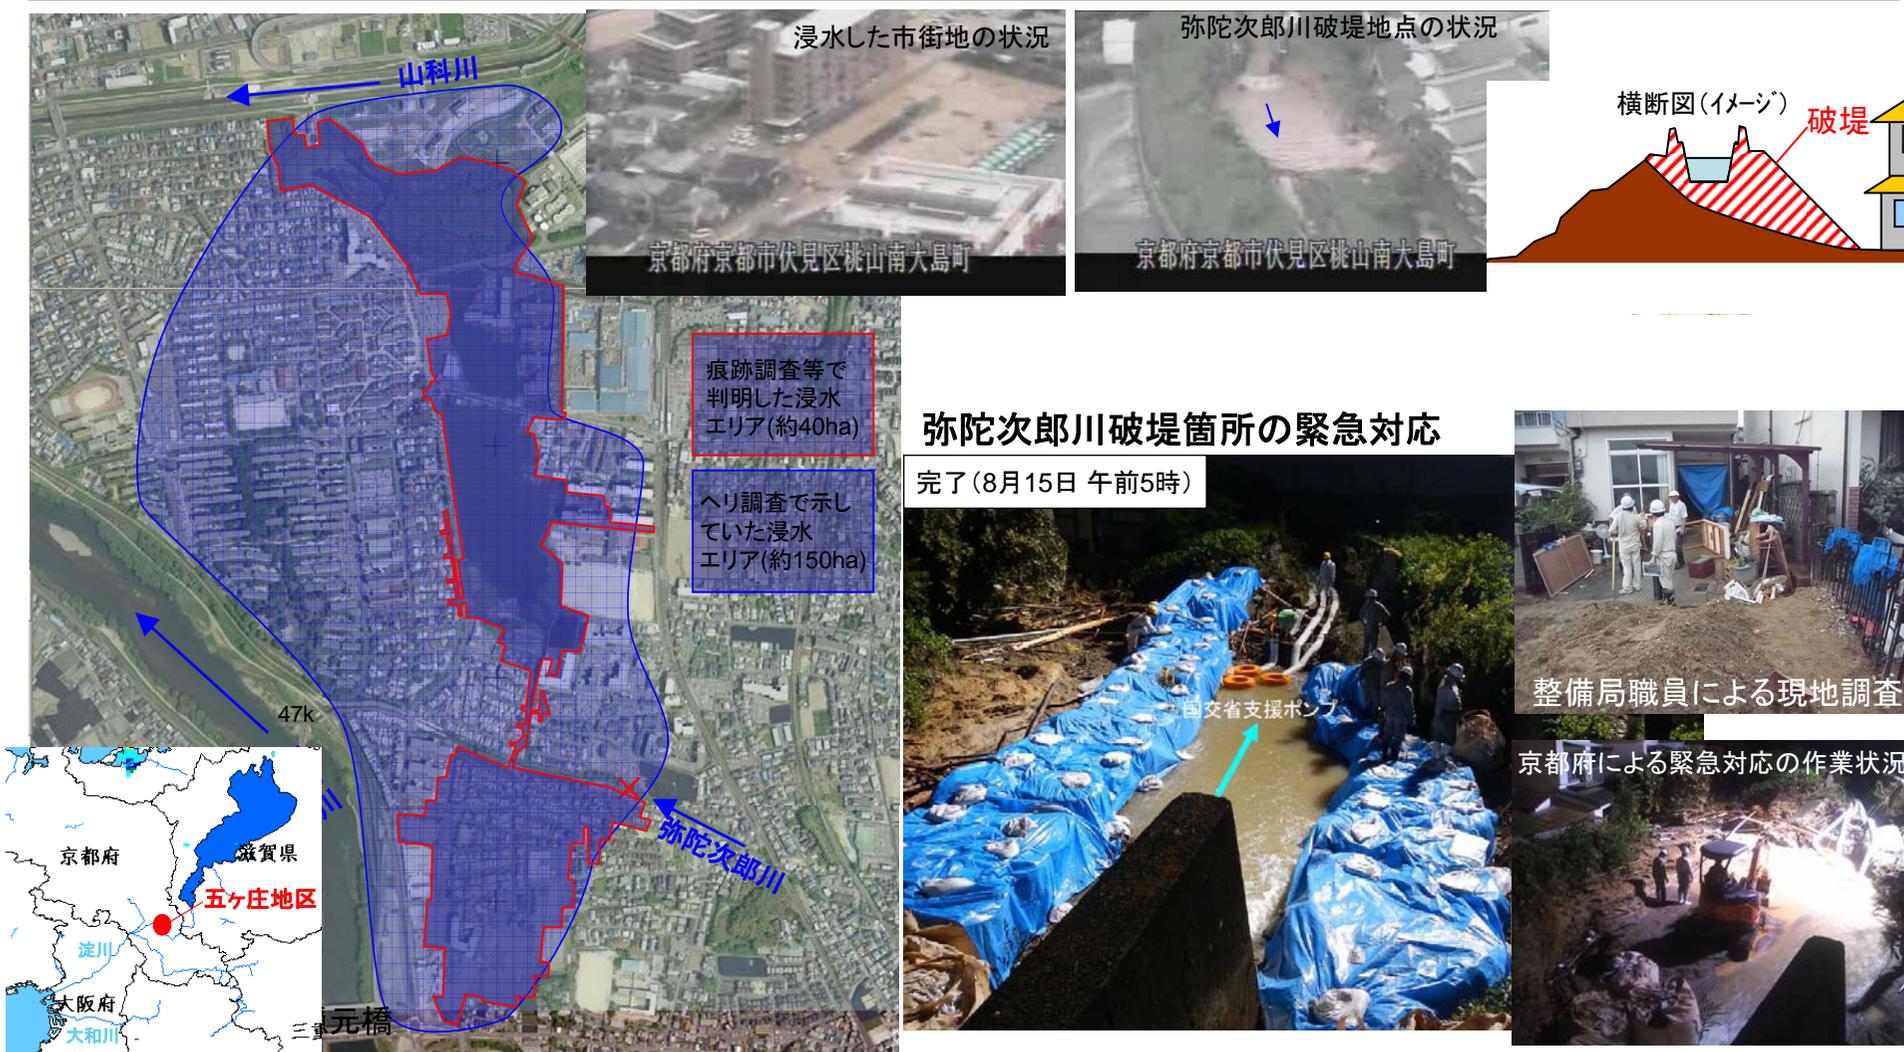
【京都府宇治市 五ヶ庄地区①】

- ・浸水痕跡調査及び住民聞き取りにより約40haの浸水確認。8/14 19:00時点で宅地浸水は概ね解消。
- ・京都府の管理する弥陀次郎川で破堤・浸水。(宇治川合流点から530～560mの左岸側で決壊)
- ・京都府が緊急対策として大型土嚢を設置。排水ポンプ車2台を派遣し排水作業を支援。

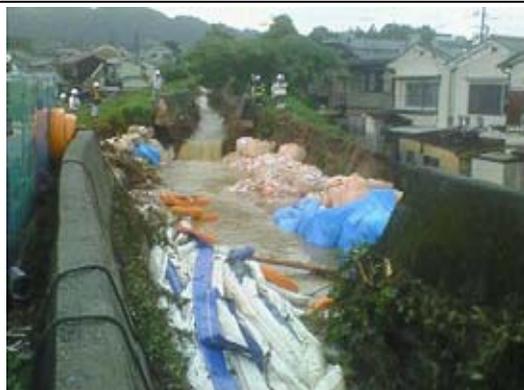
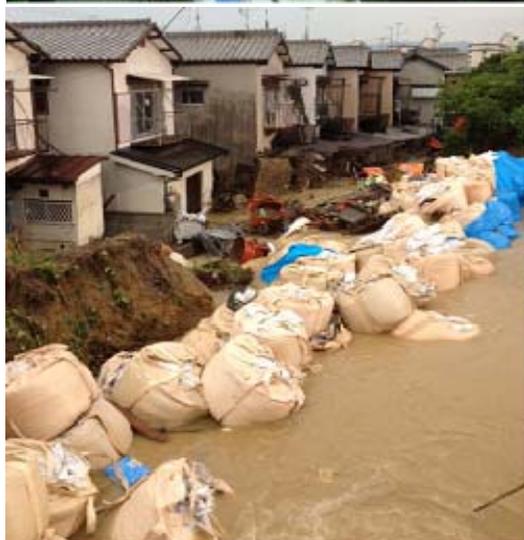
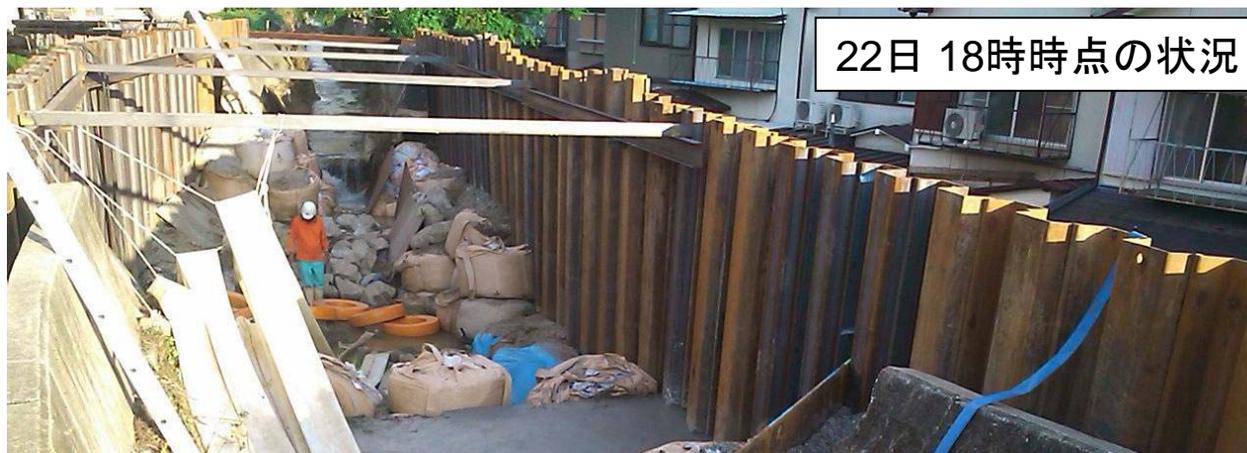
8/18 16:00頃再決壊状況

- ・8/18 15～17時までに52mm(宇治観測所)。左岸大型土のうが流され、住宅が再び浸水。
- ・大型土のうを積み直し、矢板締切を実施。(22日午前0時25分完了)
- ・現在、埋戻(鋼矢板打設区間)後、底版コンクリート打設済み、すりつけ部のコンクリート打設中。
- ・京都府からの要望により8/20に国総研等によるTEC-FORCEを派遣し現地調査を実施。

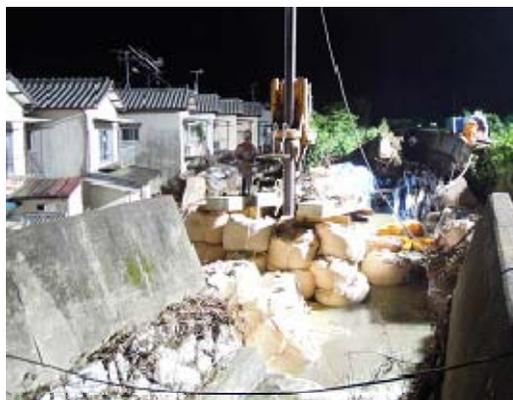
22日 18時時点の状況

矢板施工状況
(8/18 21:00頃)

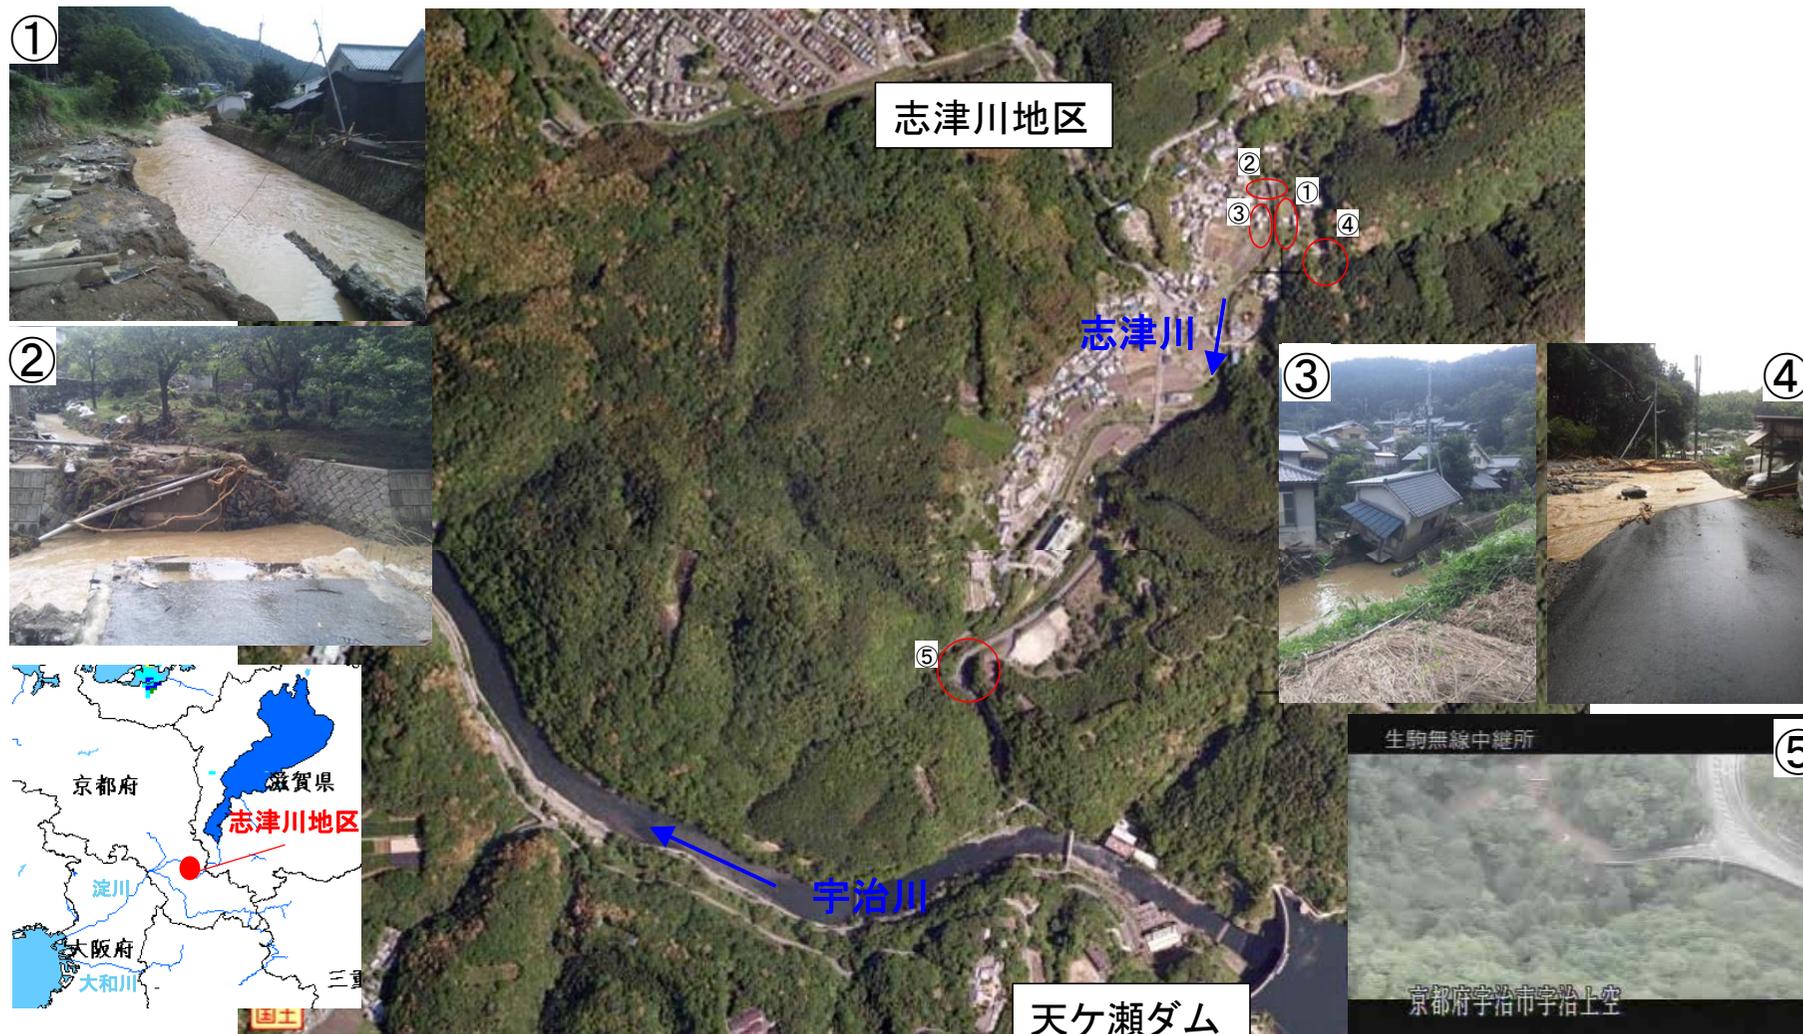
【京都府宇治市 志津川地区】

- ・京都府が管理する宇治川の支川志津川で土砂崩れ、家屋流出等を確認。
- ・住宅が流されたことにより2名行方不明との情報。
- ・整備局職員による現地調査を実施し、ヘリ調査と合わせて調査結果を京都府に提供。

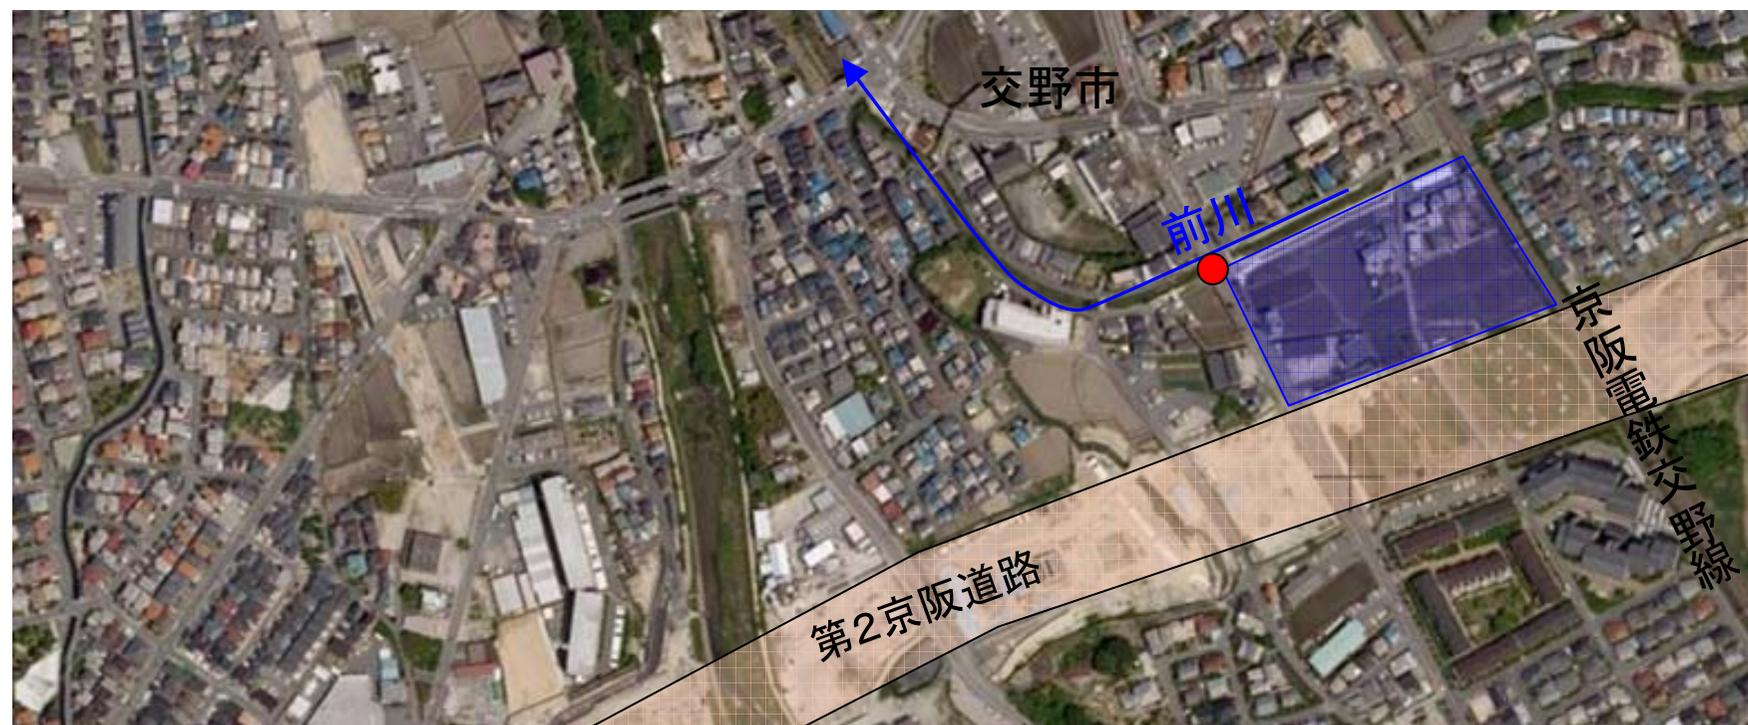
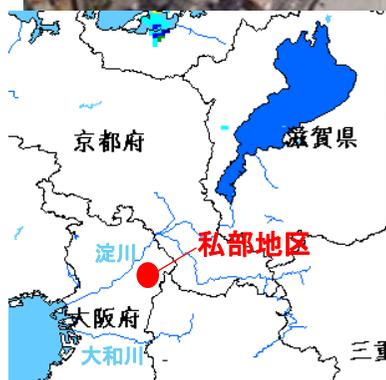
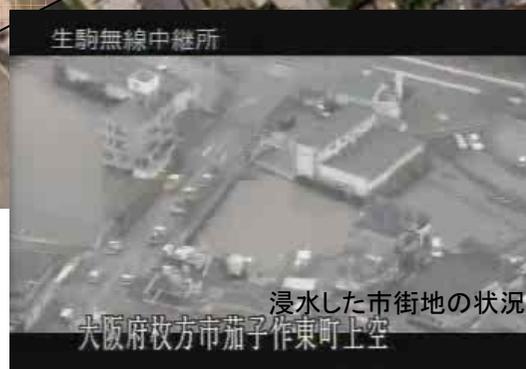
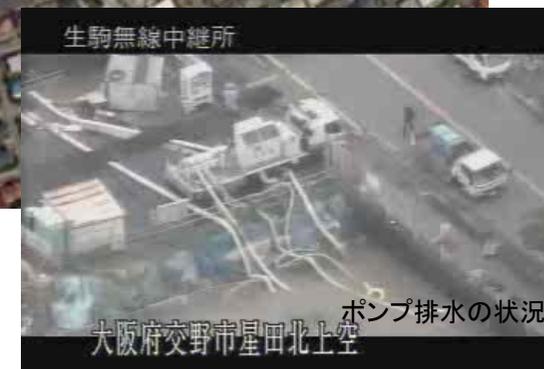
【大阪府交野市 私部地区】

- ・ヘリ調査にて大阪府の管理する天の川支川の前川で浸水被害を確認。
- ・交野市からの要請で、ポンプ車1台・照明車を派遣し排水活動を支援。
