1. How To 保全 (1)

なぜ、これはだめなの？

現地での保全アドバイス事例シリーズ！～第1回目～

3. How to 保全

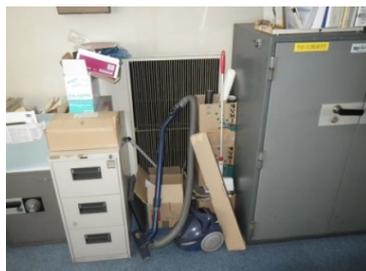
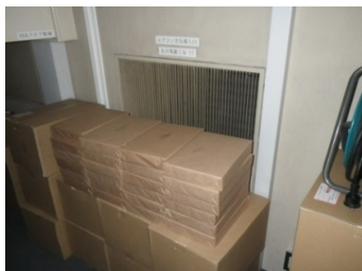
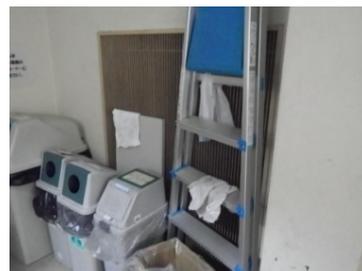
この室内の空気を取り込むところが『RAガラリ』なのです。このRAガラリの大きさは空調機に戻す空気の量やその空気の速度（風速）を元に計算して決定しています。空調温湿度の制御方式によってRAガラリでの空気の温湿度を計測する場合がありますので、このRAガラリを塞いだりすると適正な空気の量が空調機に戻ってこなくなり、適正な制御ができません。また、RAガラリの前にコピー機など発熱する物を置いたりすると、適正な温湿度にならないといったことにもなります。

(RAガラリの前に物を置いている事例)

今一度、みなさんの施設にあるRAガラリ廻りの状況を確認し、以下の写真のような状態があれば、是正するようにお願いします。

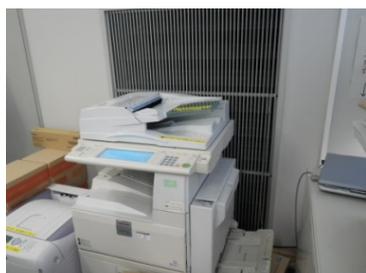
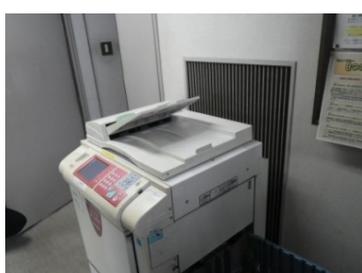
(RAガラリの前にコピー機などを置いている事例)

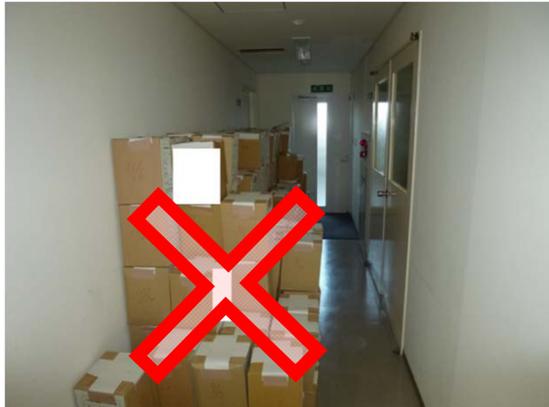
【避難経路】

下の写真は、避難経路となる場所や防火戸の開閉を妨げる場所に物品が置かれているという事例です。なぜ、これはだめなのでしょう？

それは、避難経路の確保や防火戸の開閉に障害となるためです。そのため、物品が放置されないように管理することになっています(※1)。

⇒避難に支障がないように保つ

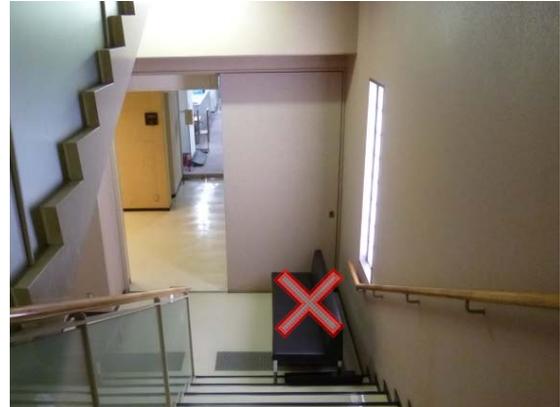
【防火戸】

出口に向かっていく廊下は避難経路としての機能を有する他、階段室には、遮炎機能を有し火災発生時に自動閉鎖する形式の防火戸が設けられていることがあります。平常時はその機能を認識しにくく、置き場に困って一時的に置かれた物品がそのまま放置される可能性があります。廊下や階段室に物品を放置することがないようにご注意ください。施設を適切に保全していくための大切な業務の1つになります。

⇒防火戸の開鎖に支障がないように保つ

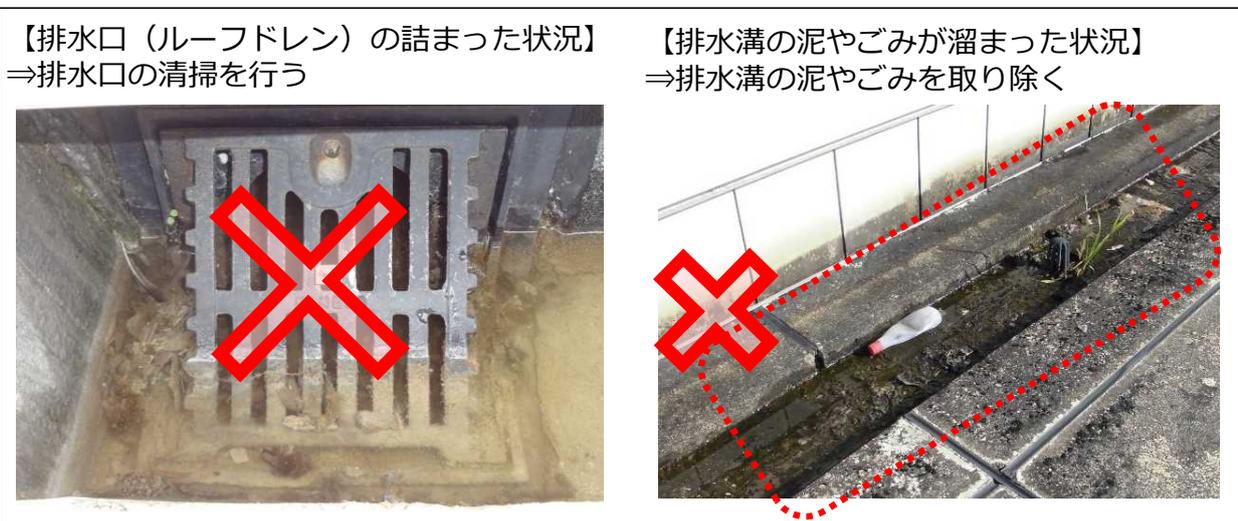
これから梅雨や台風の季節になってきます。現在、ご担当として施設の屋上はどのような状況かご存じでしょうか。屋上は風などで運ばれてきた土や葉っぱやゴミ等が溜まっていることがあります。屋上の排水口に堆積した泥やゴミが溜まっていないでしょうか。

屋上の排水口に堆積した泥やゴミによって、雨水の排水機能が阻害され水溜まりが出来てしまいます。なぜ、これはだめなのでしょう？屋上に雨水が滞留し、劣化して弱った部分の防水層から水が浸入し、雨漏りのおそれがあるからです。

屋上の雨水は排水口を通して外部に流れるようになっています。その機能を保つために、排水口周りの泥やゴミを取り除くとともに、排水口の取り付け状態・腐食・破損等劣化の有無の確認をする必要があります。

排水口は、排水不良がない状態に保全しておくことが大切になります。

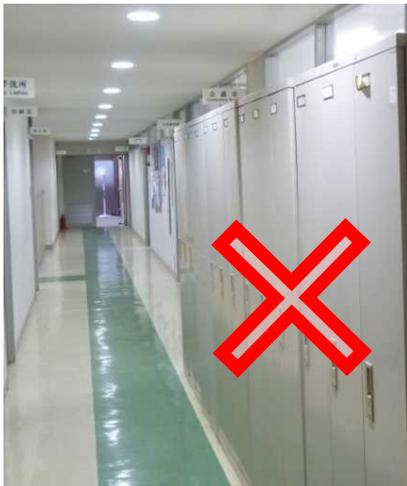
例えば、廊下は非常時に安全に避難できるように幅員を確保しております。廊下に物品等を置きますと安全な避難の妨げになります（写真左）。このため、物品を移動させる措置が必要になります。

【廊下にロッカーが置かれている状況】
⇒ロッカーを移動させる

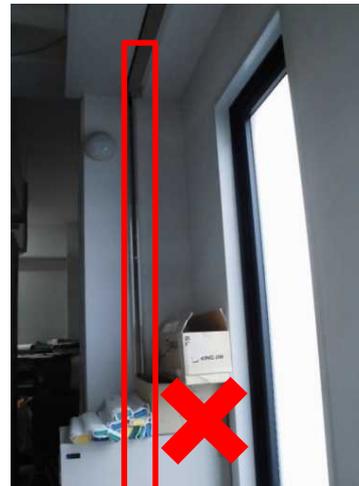
また、室内の扉やシャッターには火災時には延焼を防止するための防火扉の機能を含むことがあります。シャッターの降下位置に物品等を置きますと、シャッターが火災時に閉鎖できずに隙間が生じ、延焼を招く可能性があります（写真右）。この場合もシャッター降下位置から物品を移動させる措置が必要になるほか、あらかじめ物品を置いてはいけない範囲を明示しておくなどの事前措置が望ましいといえます。

【シャッター降下位置にダンボールやワゴンがある状況】
⇒ダンボールやワゴンを移動させる

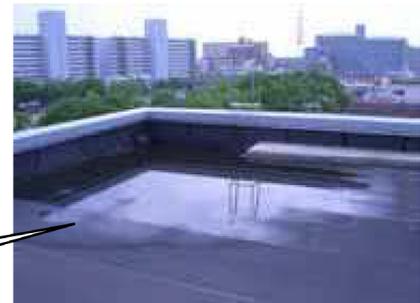
屋上のルーフトレン廻りに土砂や埃が堆積しているとルーフトレンが閉塞し、雨水が排水できなくなります。これが定常化してしまうと室内への漏水の危険性が高まります。定期的に清掃をお願いします。また、雑草が生えている場合は、むやみに抜かないようにし、専門業者に見てもらうようにして下さい。

ルーフトレンが閉塞し、排水不良となっている

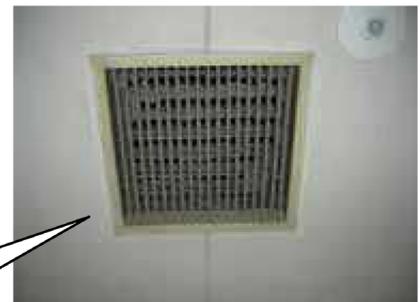
空調機のフィルター等が定期的に清掃されていないと、空調効率を低下させるだけでなく、室内の空気環境汚染を招く恐れがあります。フィルターだけでなく、吸込口なども併せて定期的に清掃し、適正な空調効率と空気環境を維持して下さい。

吸込口に粉じんが付着し、不衛生な状態となっている

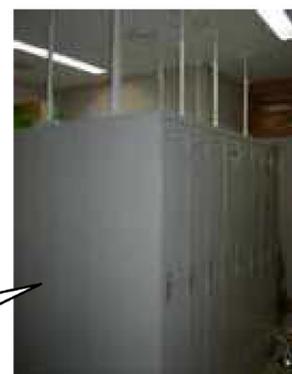
事務室内などに設置されている書架やロッカーなどが壁や天井に固定されていないと地震時に転倒する恐れがあるため危険です。頭つなぎやL型金物を用いて固定するようにして下さい。また、ロッカーなどの上部に物を置いていると、同様に地震時に落下してくる恐れがあるので危険です。

ロッカー上部に転倒防止措置がなされている

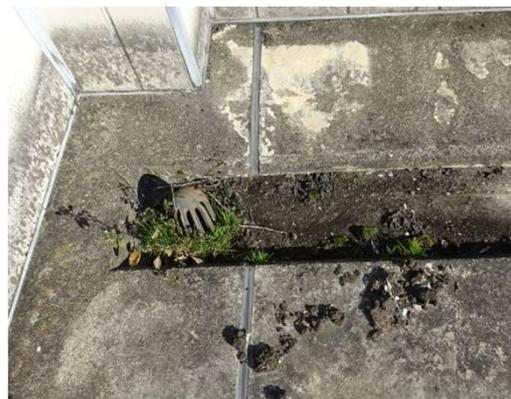
ルーフトレインの清掃！

まずは屋上にあるルーフトレイン（排水口）の清掃です！屋上は雨水を直接受け、ルーフトレインを通して排水しますが、このルーフトレインにはよく「ゴミや木の葉、土砂」が溜まります。これが原因で屋上から水が排水できず滞留したことで、損傷した防水層から水が浸入し雨漏りが発生することになります。「最近屋上に上がっていないな・・・」という方は一度屋上に上って、ルーフトレインの清掃をしておきましょう！

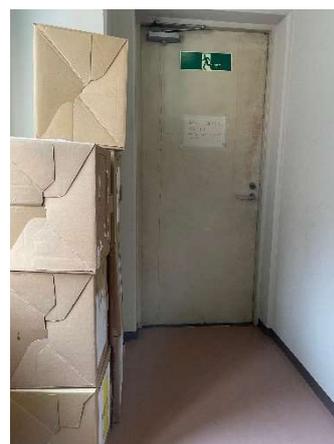
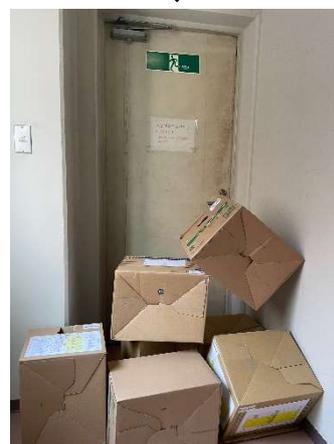
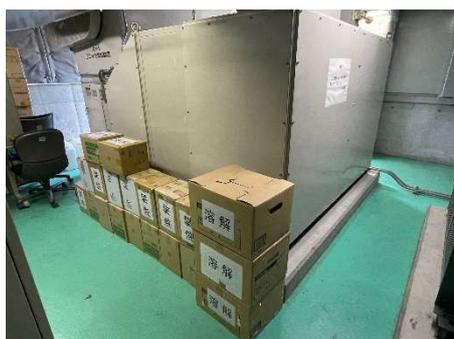
物品の片付け！

1点目は廊下等の避難経路に置かれた物品の片付けです。廊下は非常時に安全に避難出来るよう廊下幅を設けております。また非常口（避難口）は非常時に建物から外への出口となります。これらの部分に物品が置かれている状態だと安全な避難の妨げになってしまいます。

2点目は設備室内や設備機器周辺に置かれた物品の片付けです。設備室内に可燃物を保管していたり、ゴミを捨て忘れていたりすると、火災の原因になったり、設備機器の点検に支障が生じます。

倒れると避難出来ない・・・

どちらも片付けることで解消することですので、移動・廃棄などして適切な状態にしておきましょう！
