1. How to 保全
「目視程度で可能な簡単な点検」 ～機械設備編～

前号で、災害等に対する事前・事後点検のうち、「目視程度で可能な簡単な点検」の電気設備編について紹介させていただきました。本号では、機械設備に関する台風到来前に事前に点検しておくべき項目と被害の事例についてご紹介させていただきます。

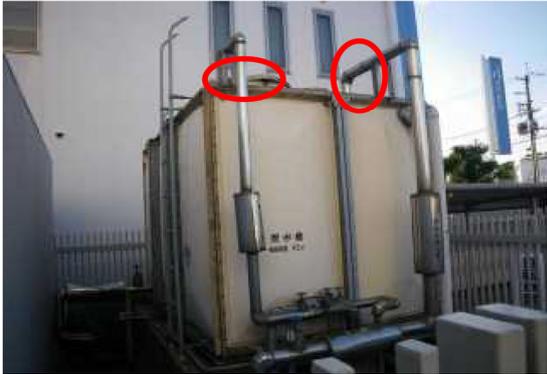
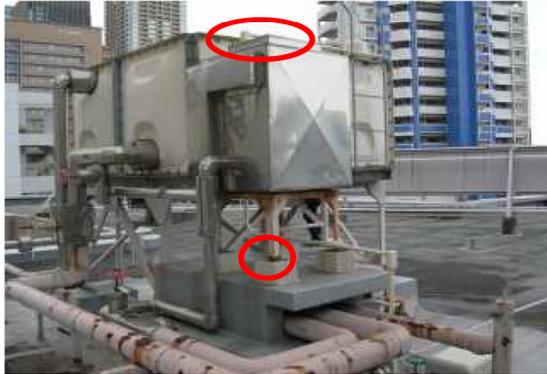
① 受水タンク	② 高置タンク、消火用充水タンク

まずは、1) 暴風時の風による被害に関してです。屋上等に設置している機器について（写真①～④）、台風到来前に行う事前の目視点検事項としては、固定部分が劣化していないか、固定が出来ているか（ナットが緩んでいないか）、蓋や保温カバーがずれていて脱落の危険性がないか、といったものがあります。（赤丸が点検箇所）

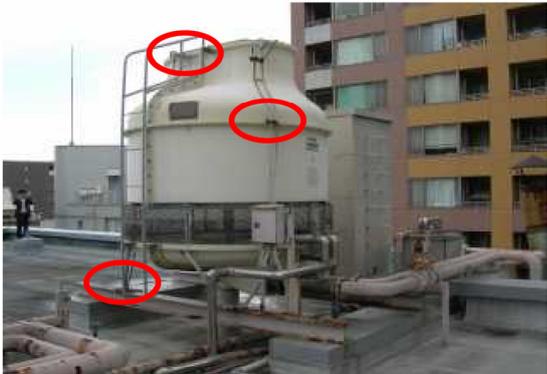
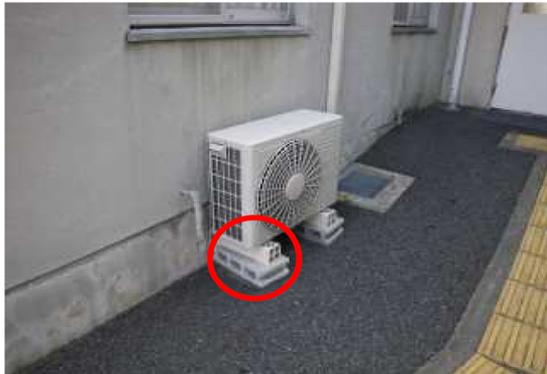
③ 冷却塔	④ エアコン室外機

重たい機器であれば台風とはいえ風で飛ぶようなことはない、と思われているかもしれませんが、エアコンの室外機については、建物や地面に固定できていない場合は台風風の動いたり転倒したりする危険性があります。エアコン室外機が正面側から風を受けた場合は、風速約15m/sで動き出し、風速約20m/sで転倒する危険性があります。実際に転倒した例が下記になります。

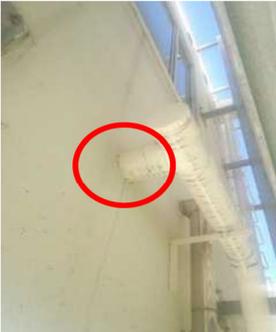
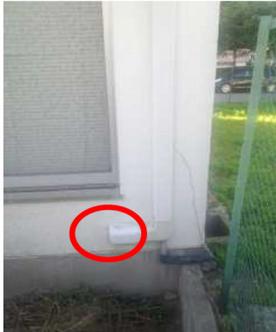
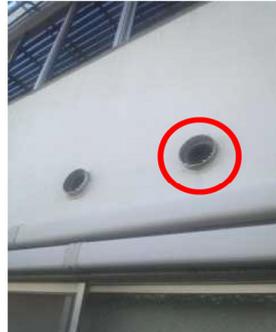
⑤ 配管貫通部	⑥ ウェザーカバー（バンドキャップ）

次に、2)大雨時の水による被害に関してです。外壁を貫通している配管等について(写真⑤、⑥)、ウェザーカバー(バンドキャップ)では、固定しているビスの脱落がないか、また、壁面と接している部分のコーキングが劣化により切れていないか、を点検してください。(赤丸が点検箇所)

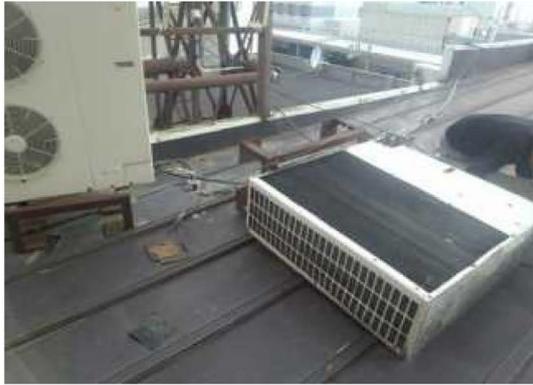
屋上に置いているだけだったため架台ごと転倒した

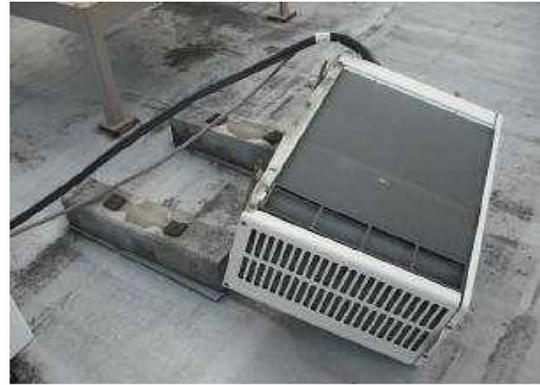
架台は転倒しなかったが腐食した固定ボルトが折れて機器だけ転倒した

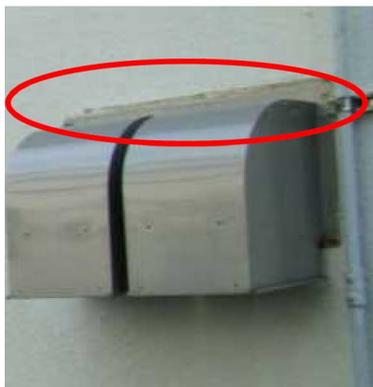
換気用ウェザーカバー

機器(配管等)廻りの固定ボルト部分と外壁に接している部分のコーキングが劣化して切れていないかを目視にて確認する。

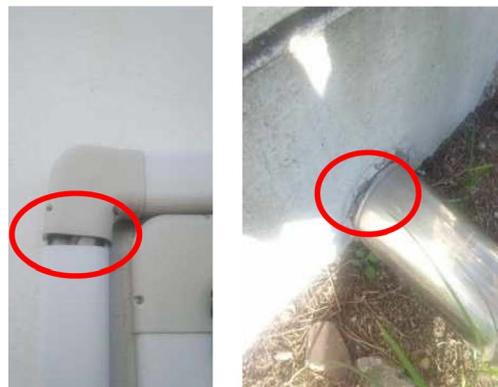
配管貫通口

配管カバーに隙間があったり、配管貫通部と外壁のコーキングが劣化して切れていたりすると、水が浸入し室内で漏水する。

配管についても同様の確認が必要です。また、それに加えて貫通部以外の確認も必要です。例えば、冷媒管についてです。配管の保護としてカバーを設置してあることが多いのですが、途中部分で隙間が出来ていたり、劣化して破損していたりする場合があります。その部分から水が浸入して室内で漏水するという被害もあります。
