# 平成25年9月15日～16日 由良川出水報告 (第1報)

国土交通省 近畿地方整備局  
福知山河川国道事務所  
平成25年10月8日

# 【出水の概要】 気象・浸水状況(台風18号)

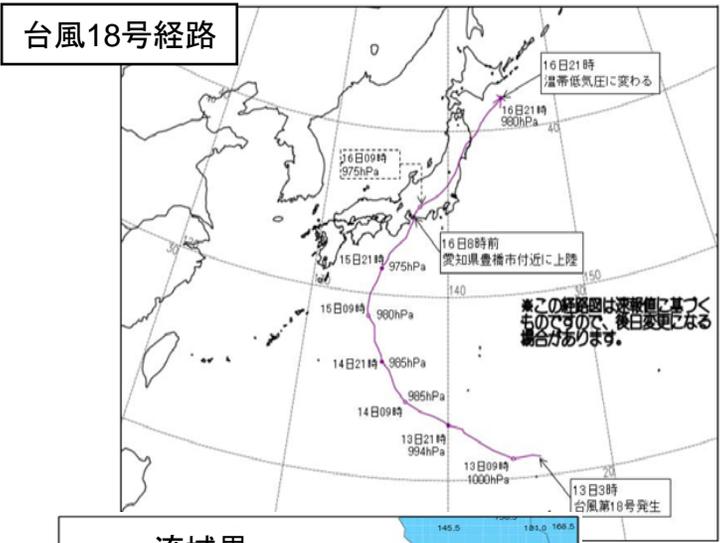
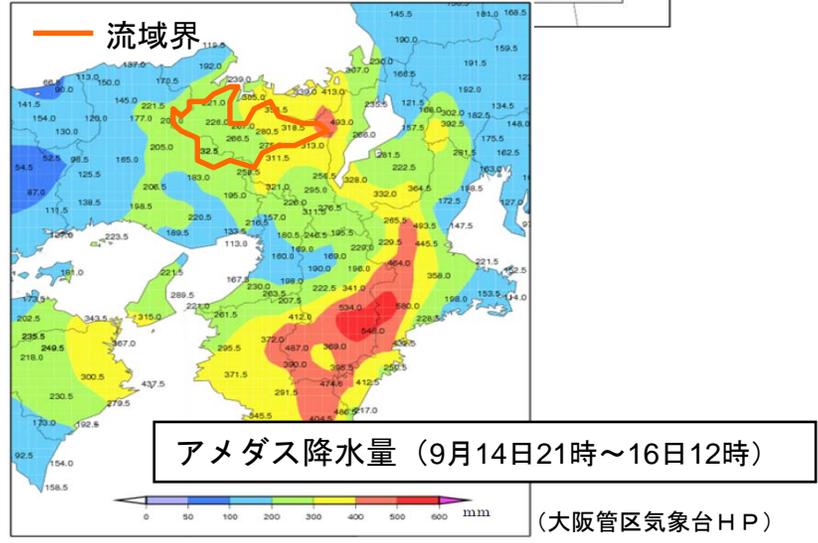
### 由良川浸水状況

- 9月13日3時に小笠原諸島近海で発生した台風18号は、日本の南海上を北上し、大型の勢力を保ったまま愛知県豊橋市付近に上陸した後、本州中部を北東へ進行。
- この台風を取り巻く雨雲や湿った空気が次々と流れ込んだため、近畿地方北部では記録的な大雨となり、京都府では特別警報が発表され由良川流域でも、多数の浸水被害が発生。

最高水位 (福知山)	最高水位 (大川橋)	浸水面積	浸水戸数
平成16年	7.55m	8.10m	2,606ha	3,726戸
平成25年	8.30m	7.61m	約2,303ha	3,753戸

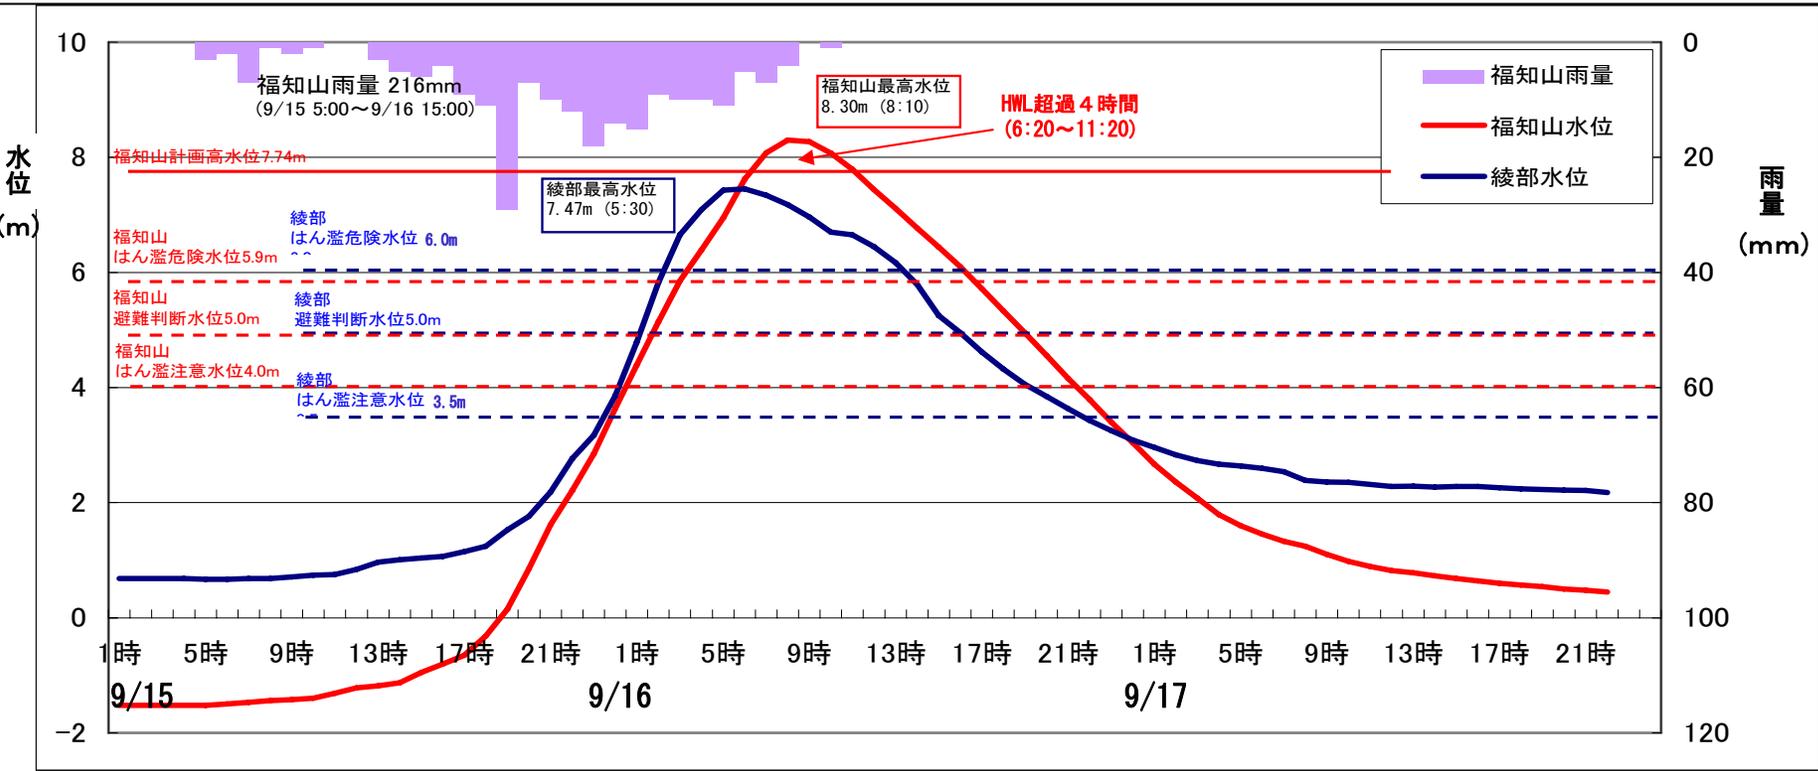
# 【出水の概要】水位グラフ(台風18号)

- 福知山地点では15日5時から16日15時にわたって雨が降り続き、綾部地点では16日5時30分に水位7.47m、福知山地点では16日8時10分に水位8.30mを記録。
- 洪水予報は、綾部・福知山地点においてそれぞれ16日2時50分、3時30分に洪水警報が発令され、水防警報は、綾部・福知山地点においてそれぞれ15日23時30分、16日0時40分に出動が発令。

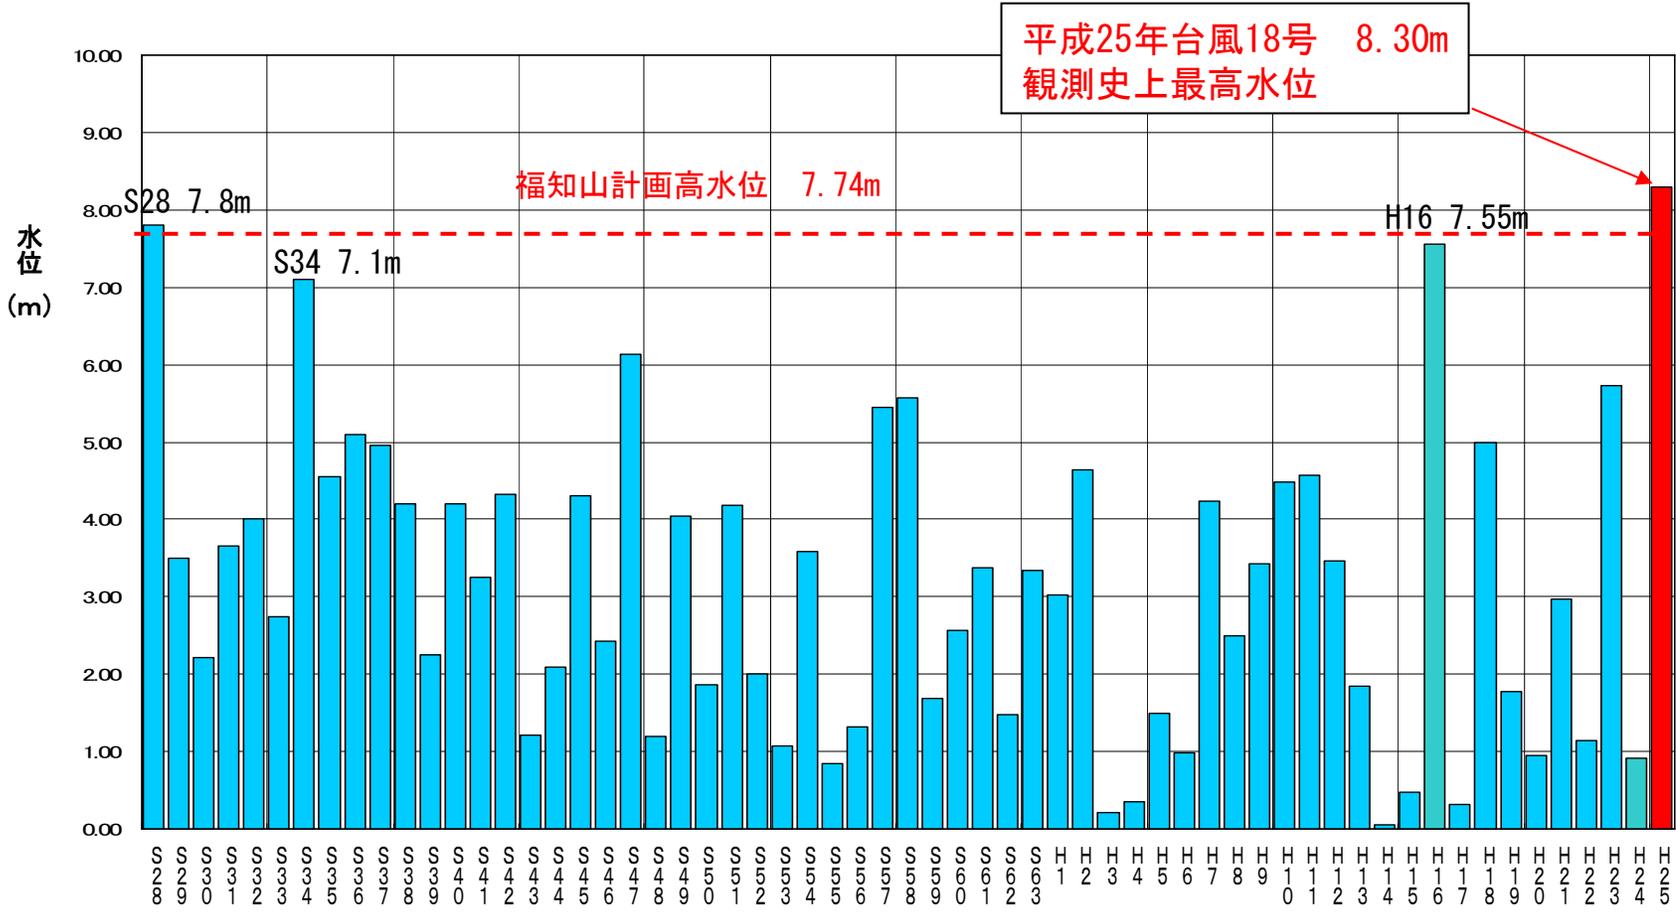
福知山地点の年最高水位 (昭和28年～平成25年)

■福知山地点水位8.30mは、観測史上最高水位を記録。

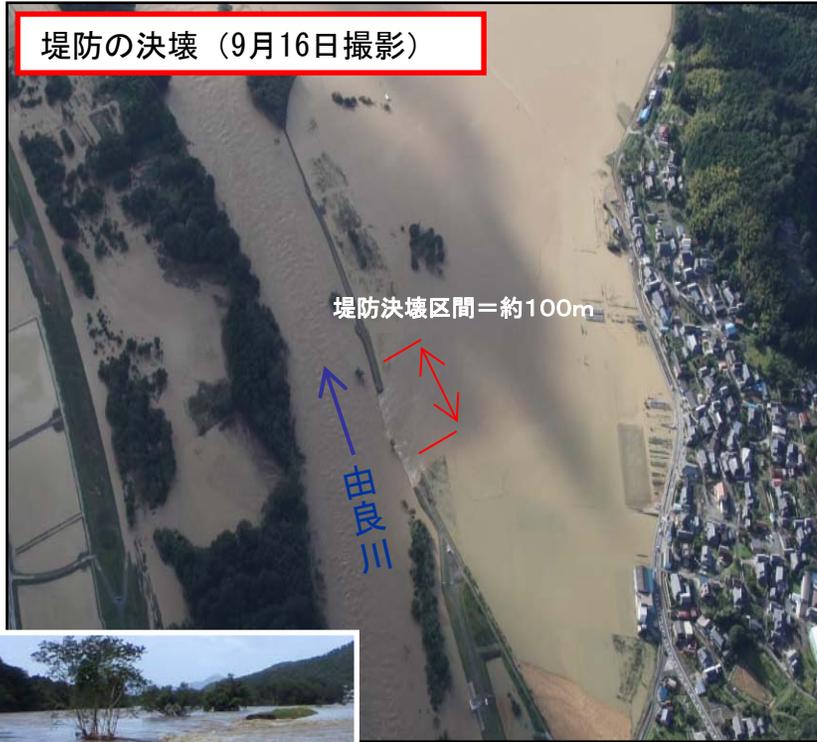
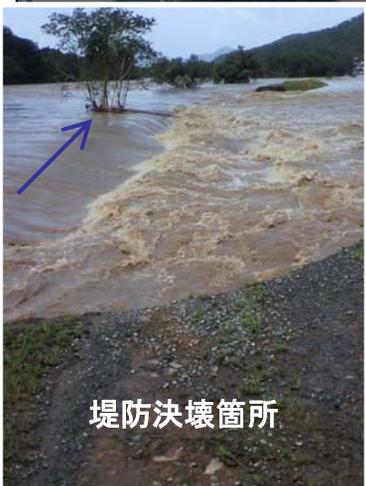
堤防の決壊 (9月16日撮影)

- 綾部市私市地区(右岸)の堤防が約100mにわたって決壊。
- 緊急復旧工事を9月19日8時30分に着工。昼夜作業を経て9月26日10時に完了。

堤防決壊箇所

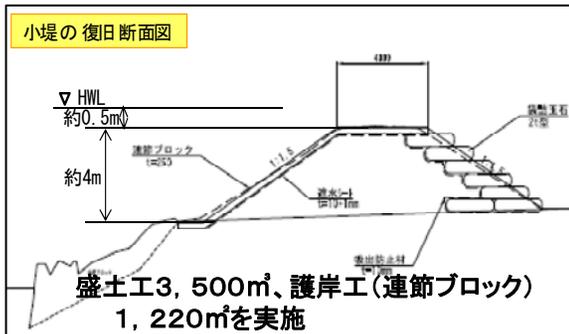
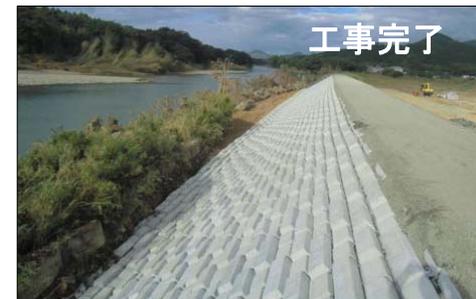
工事完了

24時間体制で施工

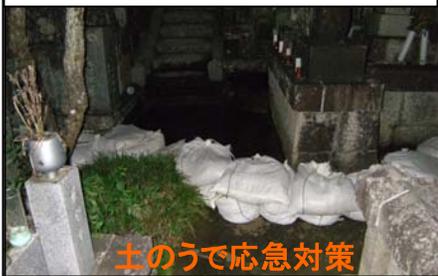
(番号9)福知山市寺町  
漏水 約257m

土のうで応急対策

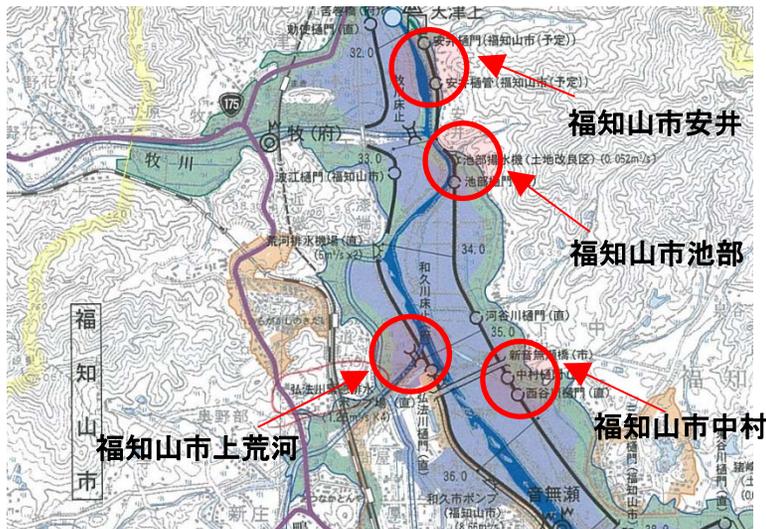
福知山市上荒河(和久川)

■ 福知山市内4箇所では、中国地方整備局の応援を含め、排水ポンプ車8台を使用し、内水排除作業を実施。(排水量約62,300m<sup>3</sup>=25mプール約173杯分)

- 支援期間 平成25年9月16日～17日
- 作業箇所及び排水量
- ① 福知山市安井 (安井樋管付近)  
排水ポンプ車 1台 排水量 約3,009m<sup>3</sup>  
照明車 1台
- ② 福知山市池部 (池部樋門付近)  
排水ポンプ車 1台 排水量 約24,900m<sup>3</sup>
- ③ 福知山市中村 (西谷川樋門付近)  
排水ポンプ車 1台 排水量 約6,900m<sup>3</sup>
- ④ 福知山市上荒河 (弘法川樋門付近・和久川)  
排水ポンプ車 5台 排水量 約27,500m<sup>3</sup>  
照明車 5台 (※中国地整作業)
