由良川における減災のための目標(案)について

由良川の地形特性

減災のための目標(案)

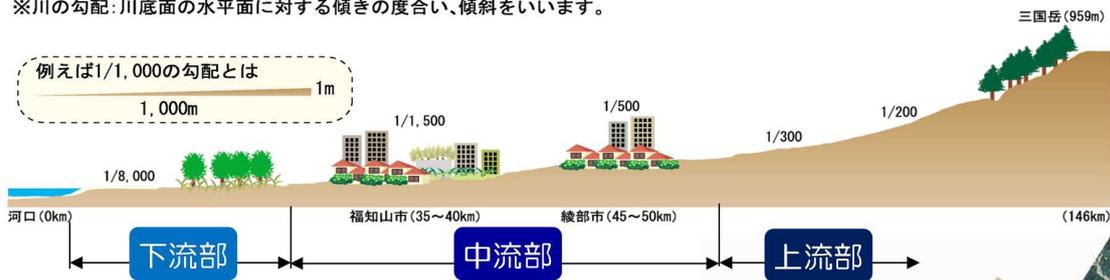
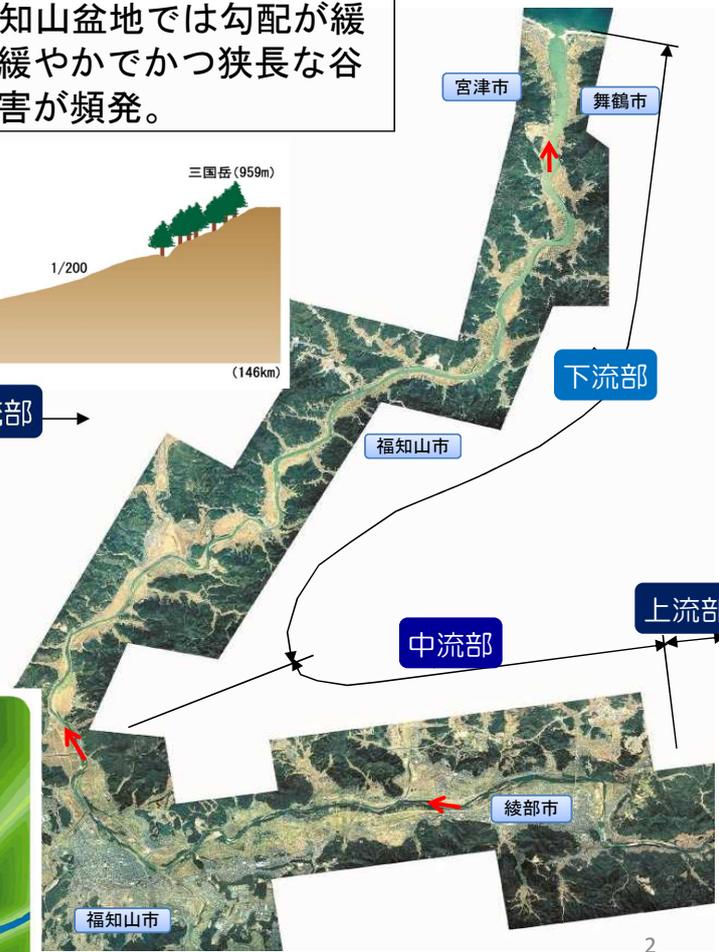
○上流部は勾配が急で流れが速いが、中流部の福知山盆地では勾配が緩くなり洪水が溜まりやすく、下流部では勾配は緩やかでかつ狭長な谷底平野となっていることから、中下流部では水害が頻発。

山がせまり、川がほそいので
水が流れにくい

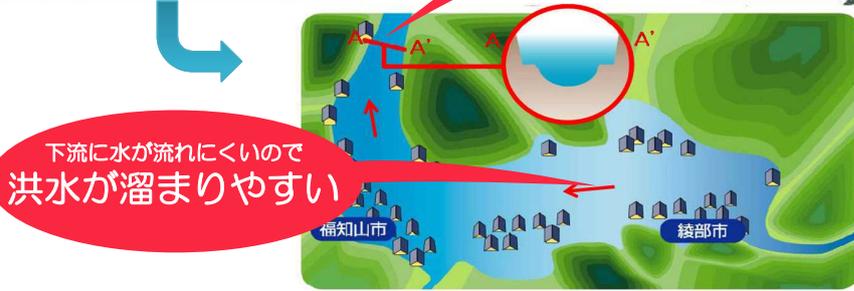
下流に水が流れにくいので
洪水が溜まりやすい

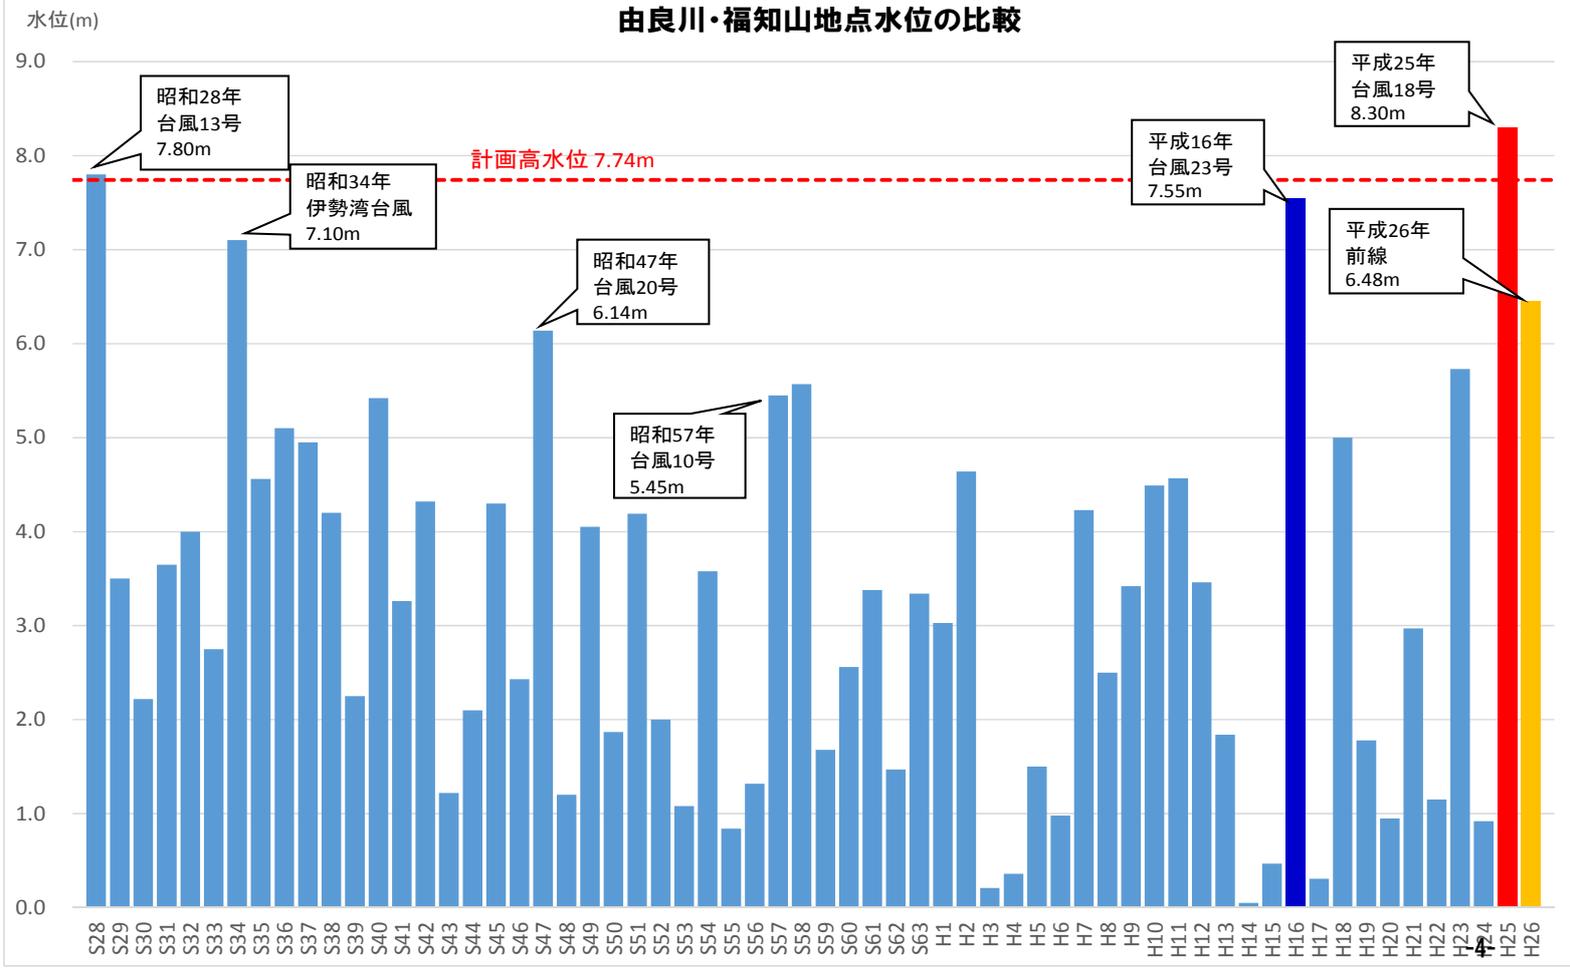
由良川・福知山地点水位の比較

福知山地点の年最高位

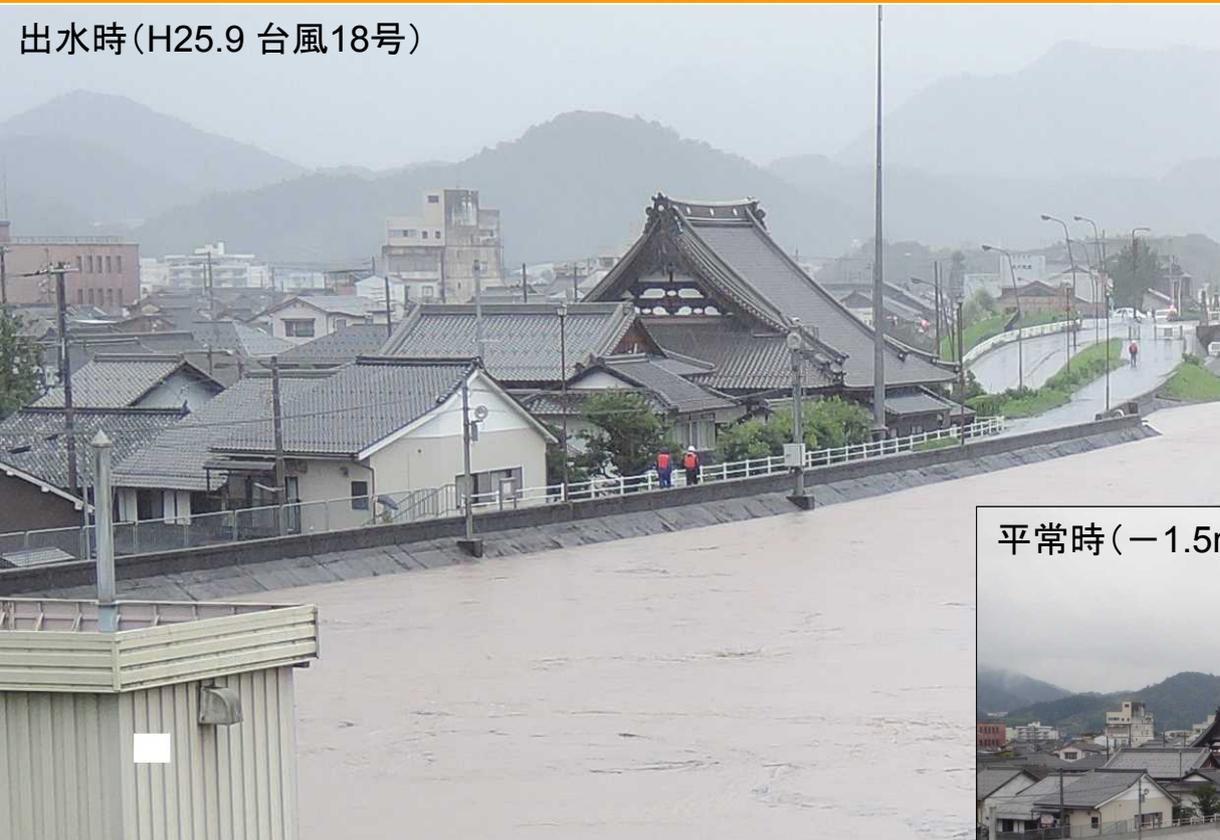
出水時(H25.9 台風18号)

H25台風18号時の福知山地点の様子(最高水位8.30m) ※HWL: 7.74m

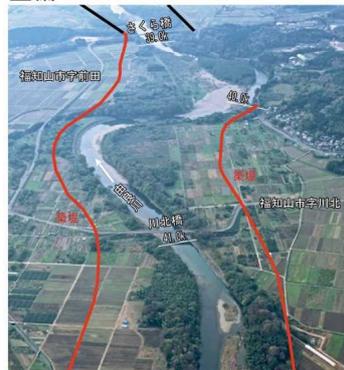
連続堤防イメージ(前田・川北地区)

連続堤防の整備は、下流部の整備状況を勘案しバランスをとりながら実施。また、下流が整備されるまでの当面の間、一部区間では計画高水位(H.W.L)の高さの堤防を整備。

5地先(川北、私市、前田、戸田、観音寺)において約6,800mの連続堤防を整備

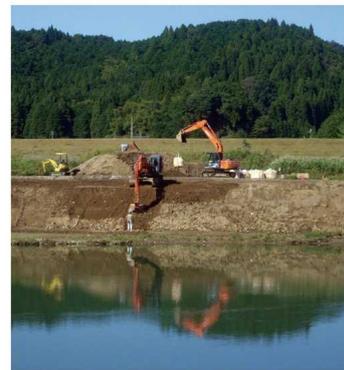
河道掘削イメージ

堤防を整備したうえで、さらに水位を低下させるため河道掘削等を実施。掘削した土砂は堤防整備の材料に流用し、コストを縮減。

中流部において河道掘削等を実施

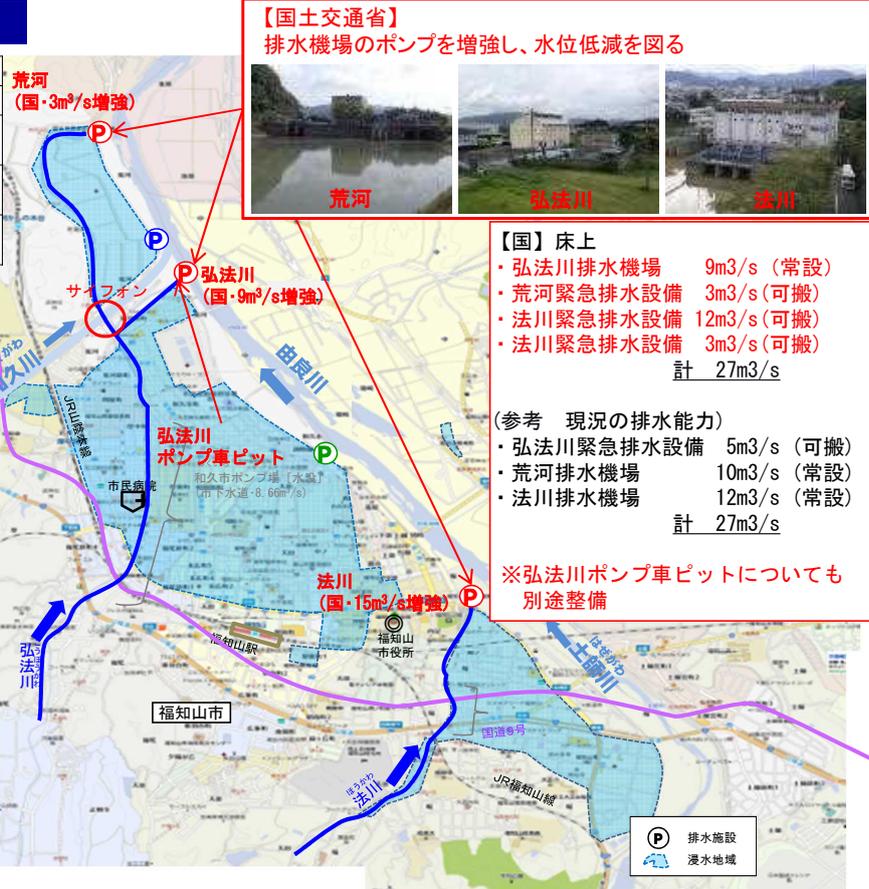
- 国・京都府・福知山市が連携し、平成26年豪雨と同程度の降雨が発生した場合での床上浸水の概ね解消を目指す
- 国は、由良川増水時に樋門が閉鎖することにより生じる内水被害の軽減を図るため、排水ポンプ等を増強する

浸水被害状況 (事業対象地区内)

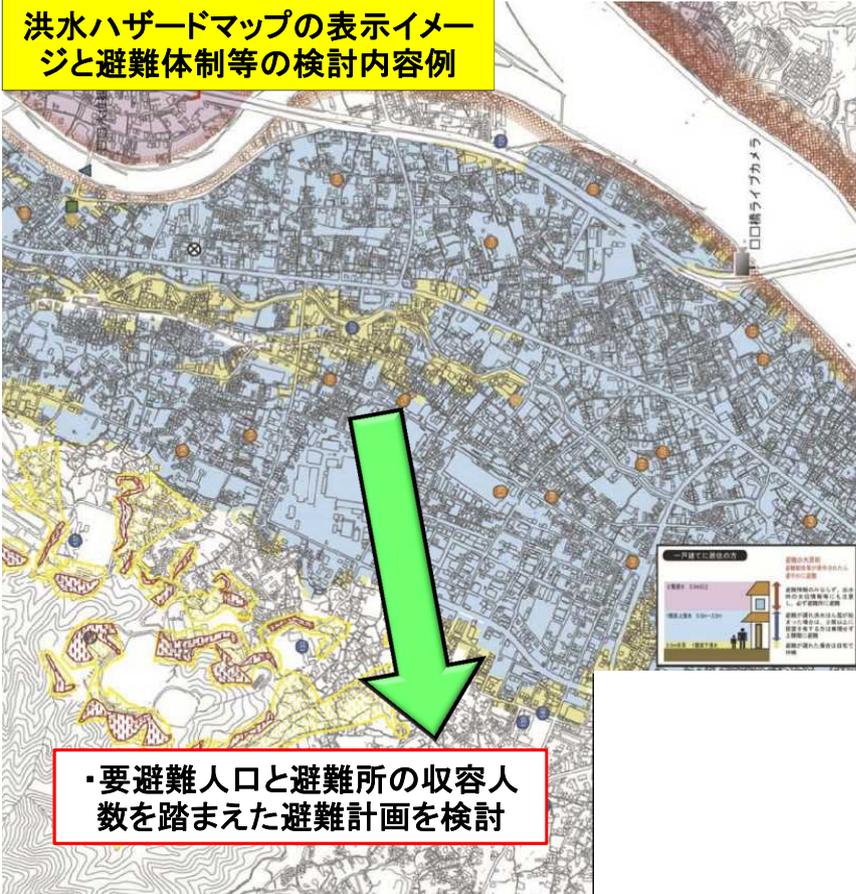
洪水ハザードマップの表示イメージと避難体制等の検討内容例

○想定最大規模の降雨を対象とした洪水浸水想定区域図を反映した洪水ハザードマップを作成・周知するとともに、避難体制の充実強化を実施。

・要避難人口と避難所の収容人数を踏まえた避難計画を検討
