国土地理院の災害対応支援の概要

災害対策基本法に基づく**指定行政機関（近畿地方測量部は指定地方行政機関）**として、測量・地図分野の最新技術を活用し、被災状況の把握、地殻変動の監視を行い、関係機関に**情報提供**しています。

防災に役立つ地理院地図

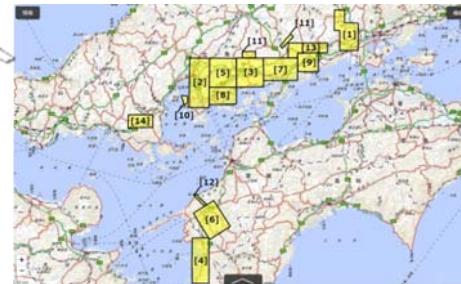
平成30年7月豪雨撮影範囲

- ・斜め写真撮影
 - ・垂直写真撮影
 - ・正射画像作成
- 垂直写真は、災害査定の現況資料として利用可能

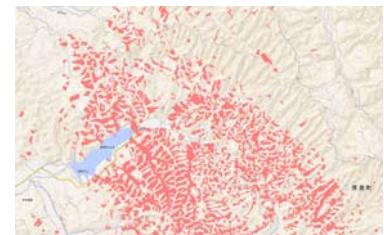
平成30年北海道胆振地震に伴う斜面崩壊・堆積分布図

- 空中写真の判読による浸水推定段彩図、土砂崩壊地分布図等の作成

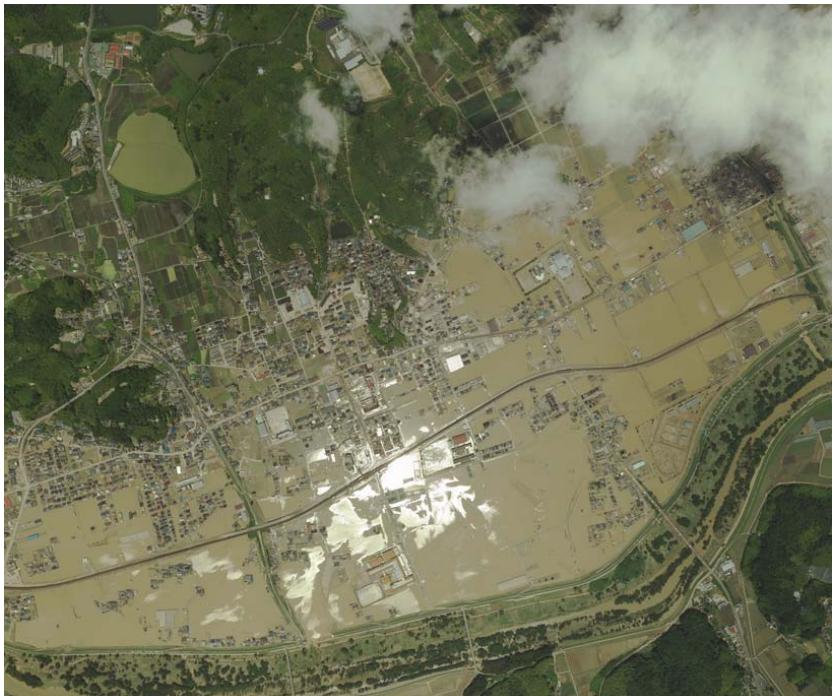
平成30年7月豪雨（倉敷市真備町付近）

発災後に速やかに空中写真撮影を実施

- 被災した地方公共団体の要望を踏まえて撮影範囲を設定
- 撮影後、概ね1日で情報提供及び公開開始
- 低解像度版、高解像度版の画像を提供

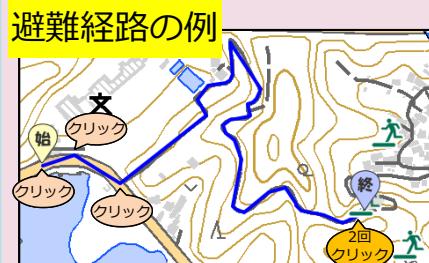
避難経路を確認

避難経路の高低差を調べることができ、
経路として妥当かどうか確認できる。

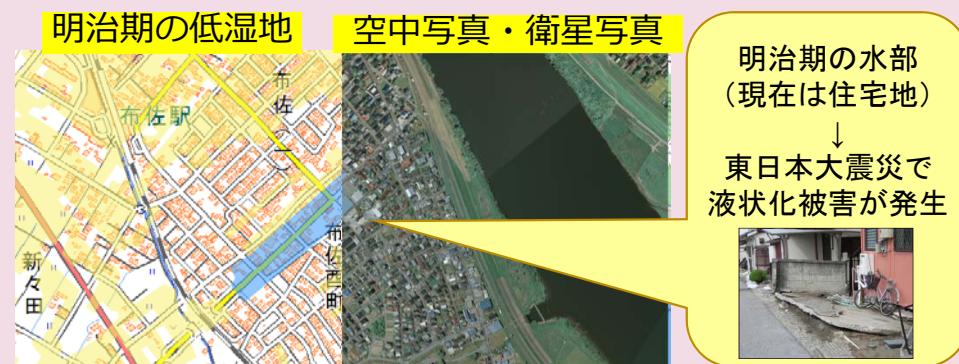
液状化対策の必要性を検討

土地の変遷を見ることができ、液状化対策の
必要性の検討に活用できる。
