# 災害に対する国土地理院の取組

**国土地理院近畿地方測量部**

平時から、指定行政機関として測量・地図分野の最新技術を活用し、被災状況の把握、地殻変動の監視を行い、関係機関に情報提供

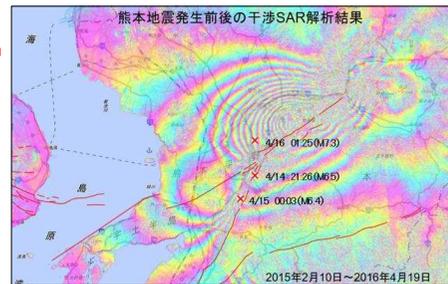
だいち2号のSAR (合成開口レーダ) 画像の解析による変動の面的な把握

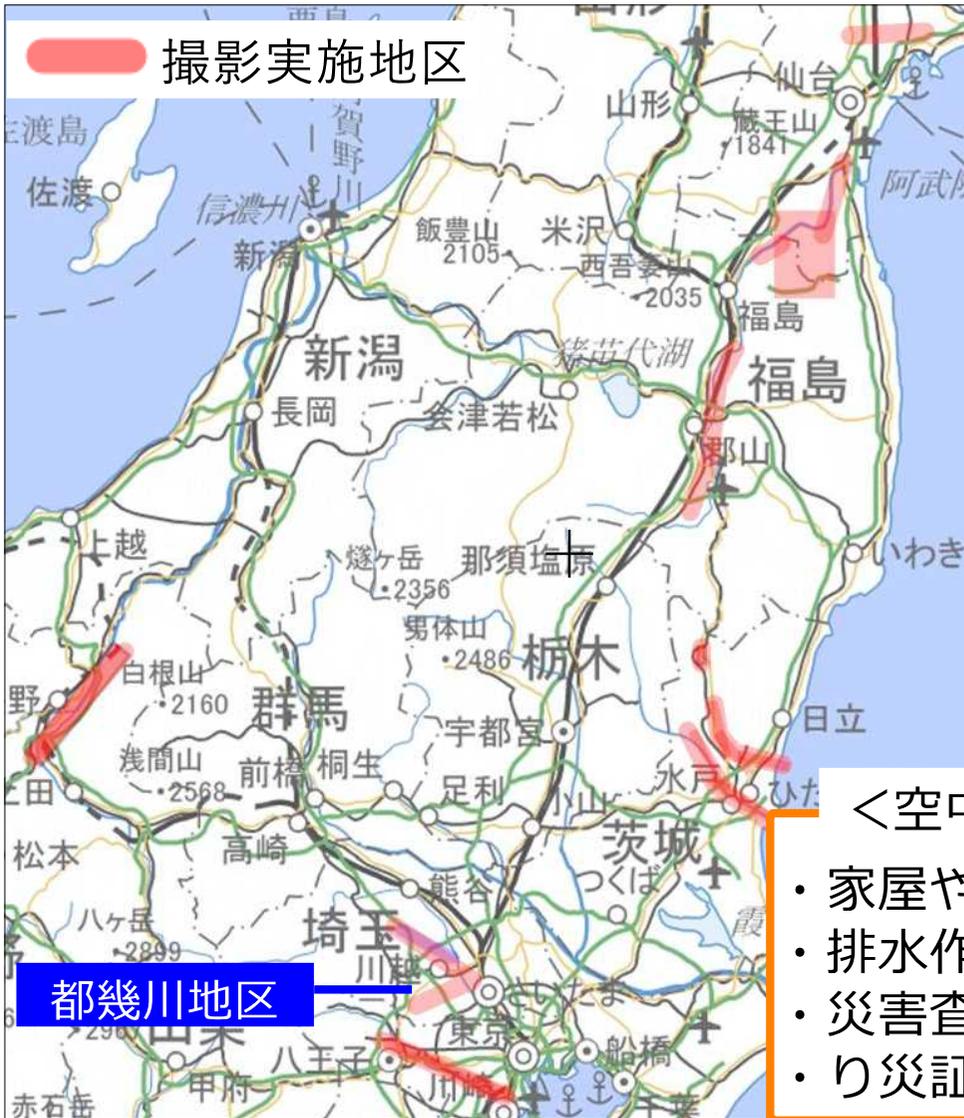
都幾川地区 (埼玉県坂戸市紺屋付近) 10/13撮影 斜め写真

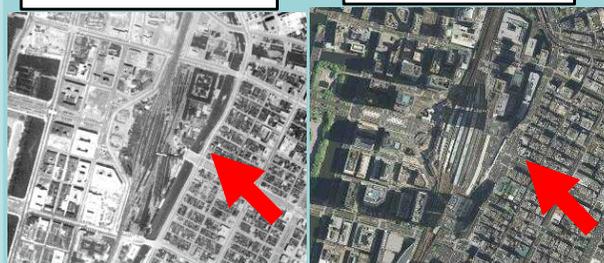
1936年頃の東京駅周辺

2009年の東京駅周辺

東京駅東側に**外濠**が確認できる

現在は**道路**として利用

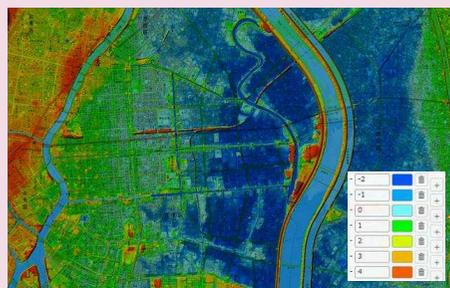
#### 浸水危険性の把握 ←自分で作る色別標高図

小さな高低差がわかる地図を作ることができ、浸水の危険性の把握に活用できる。

色や標高値を自由に変更可能

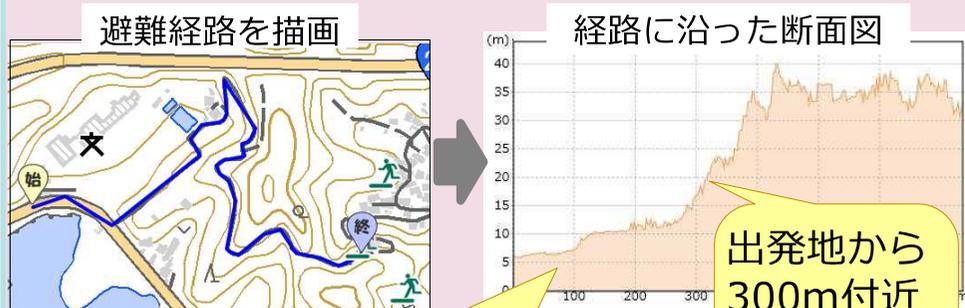
#### 避難経路の確認 ←断面図作成機能

避難経路の高低差を調べることができ、経路として妥当かどうか確認できる。

出発地から100m過ぎで標高が10mに達する

出発地から300m付近で、勾配20%程度の坂道になる

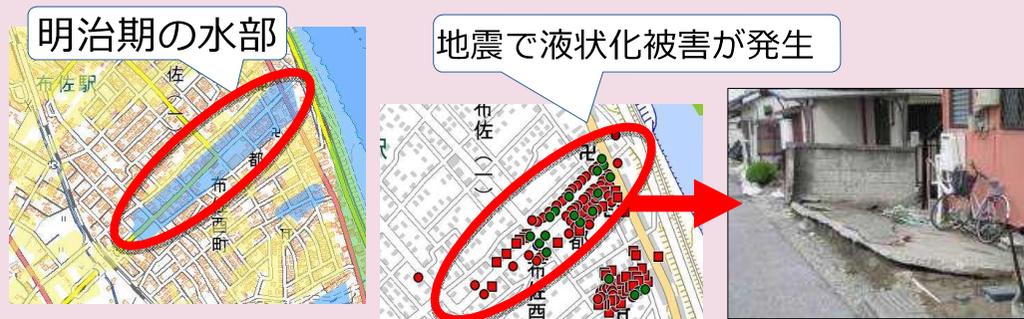
#### 液状化対策の検討 ←明治期の低湿地データ

土地の変遷を見ることができ、液状化対策の必要性の検討に活用できる。

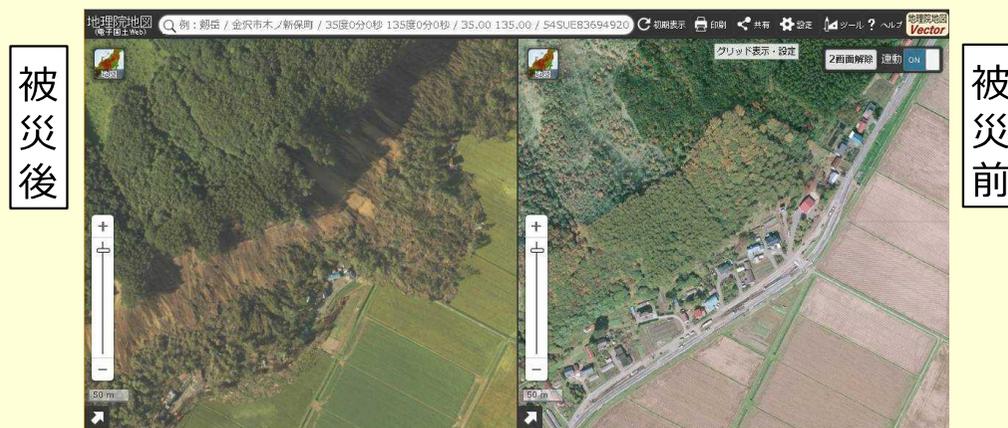
#### 被災状況を面的に確認 ←空中写真・2画面機能

写真を並べて比較することで、被災状況を確認できる。

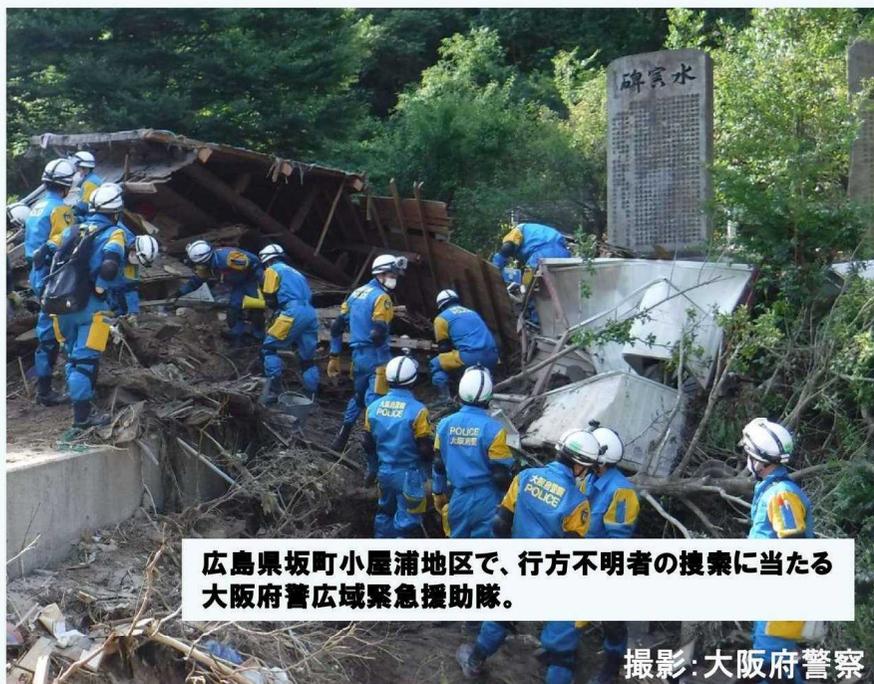
- 広島県坂町小屋浦地区では、111年前(明治40年7月)に土砂災害があった旨の石碑が設置されている。
- 避難勧告を受けた避難率は、町全体の半分程度であった。

<避難勧告が出されて2時間後までの避難率>  
坂町全体:3.9% 小屋浦地区:1.9%

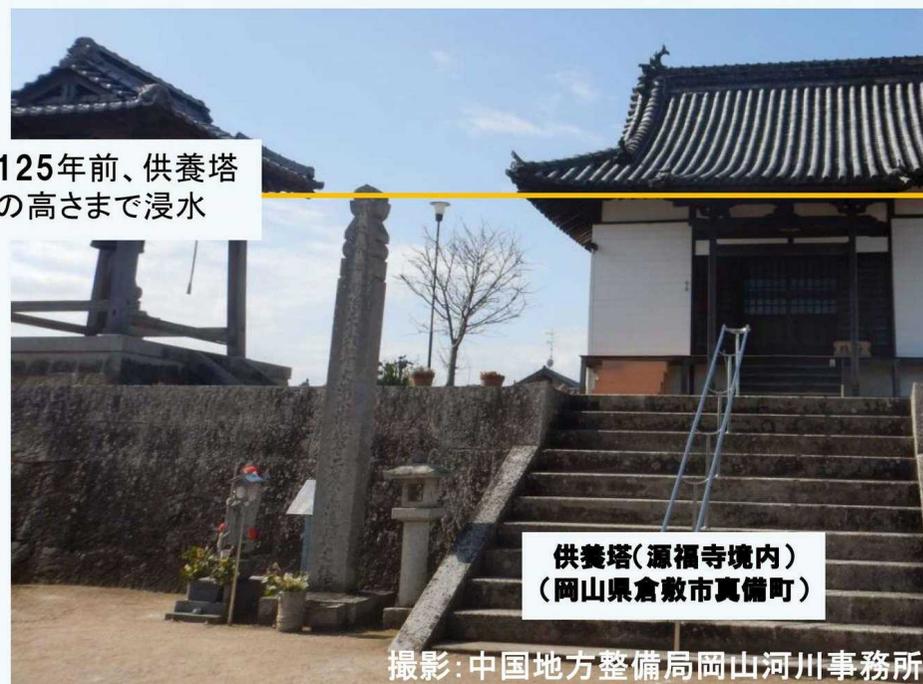
- 岡山県真備町でも、125年前(明治26年)の供養塔が源福寺に設置されていた。

○明治26年(1893年)に起きた水害で、真備町は200人以上が犠牲。

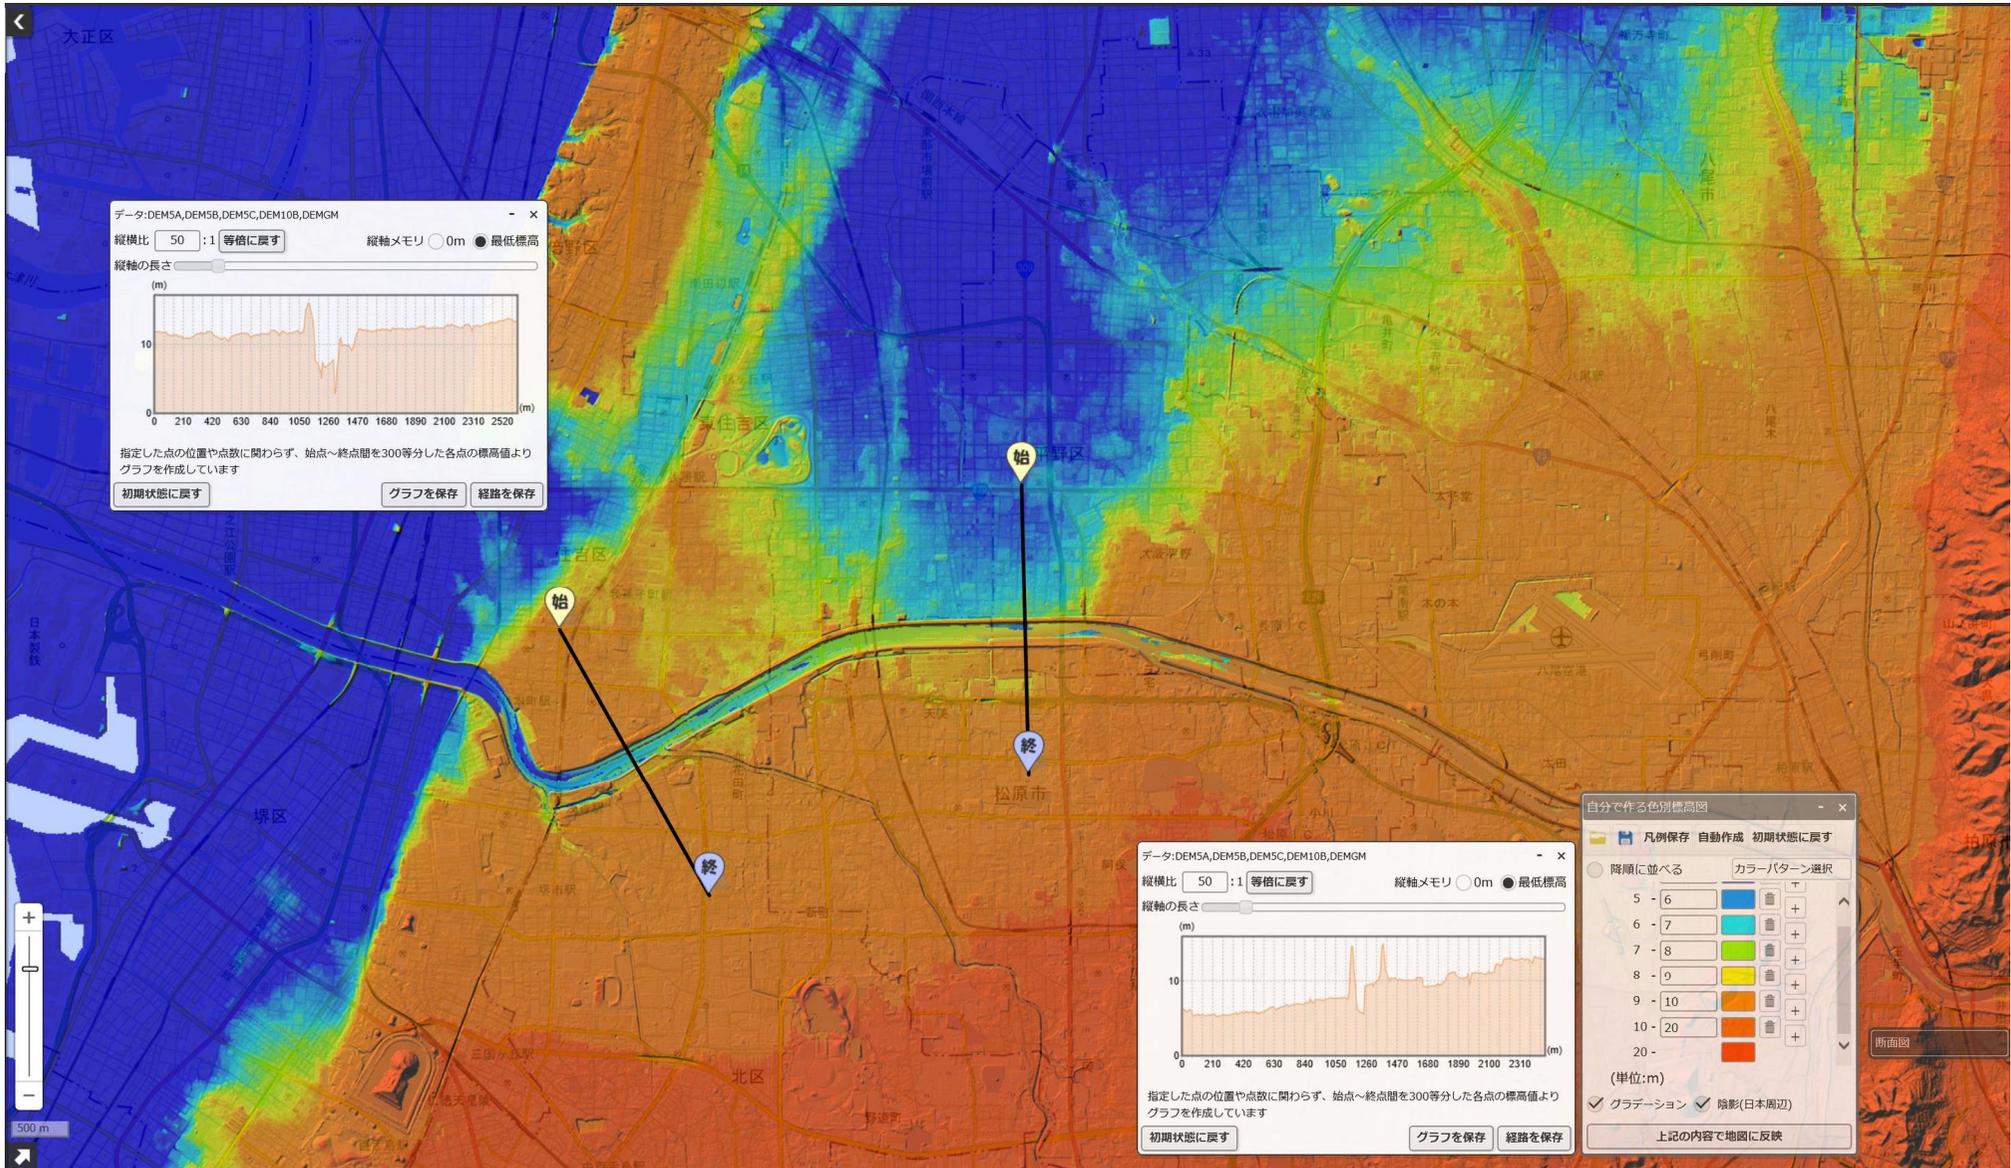
- 標高値を色で表現 (図では、青色部分で標高が低く、赤色部分で標高が高い)
- 標高断面図の作成ができる (断面は任意の経路で作成可能)
- 色や作成範囲は自由に設定可能

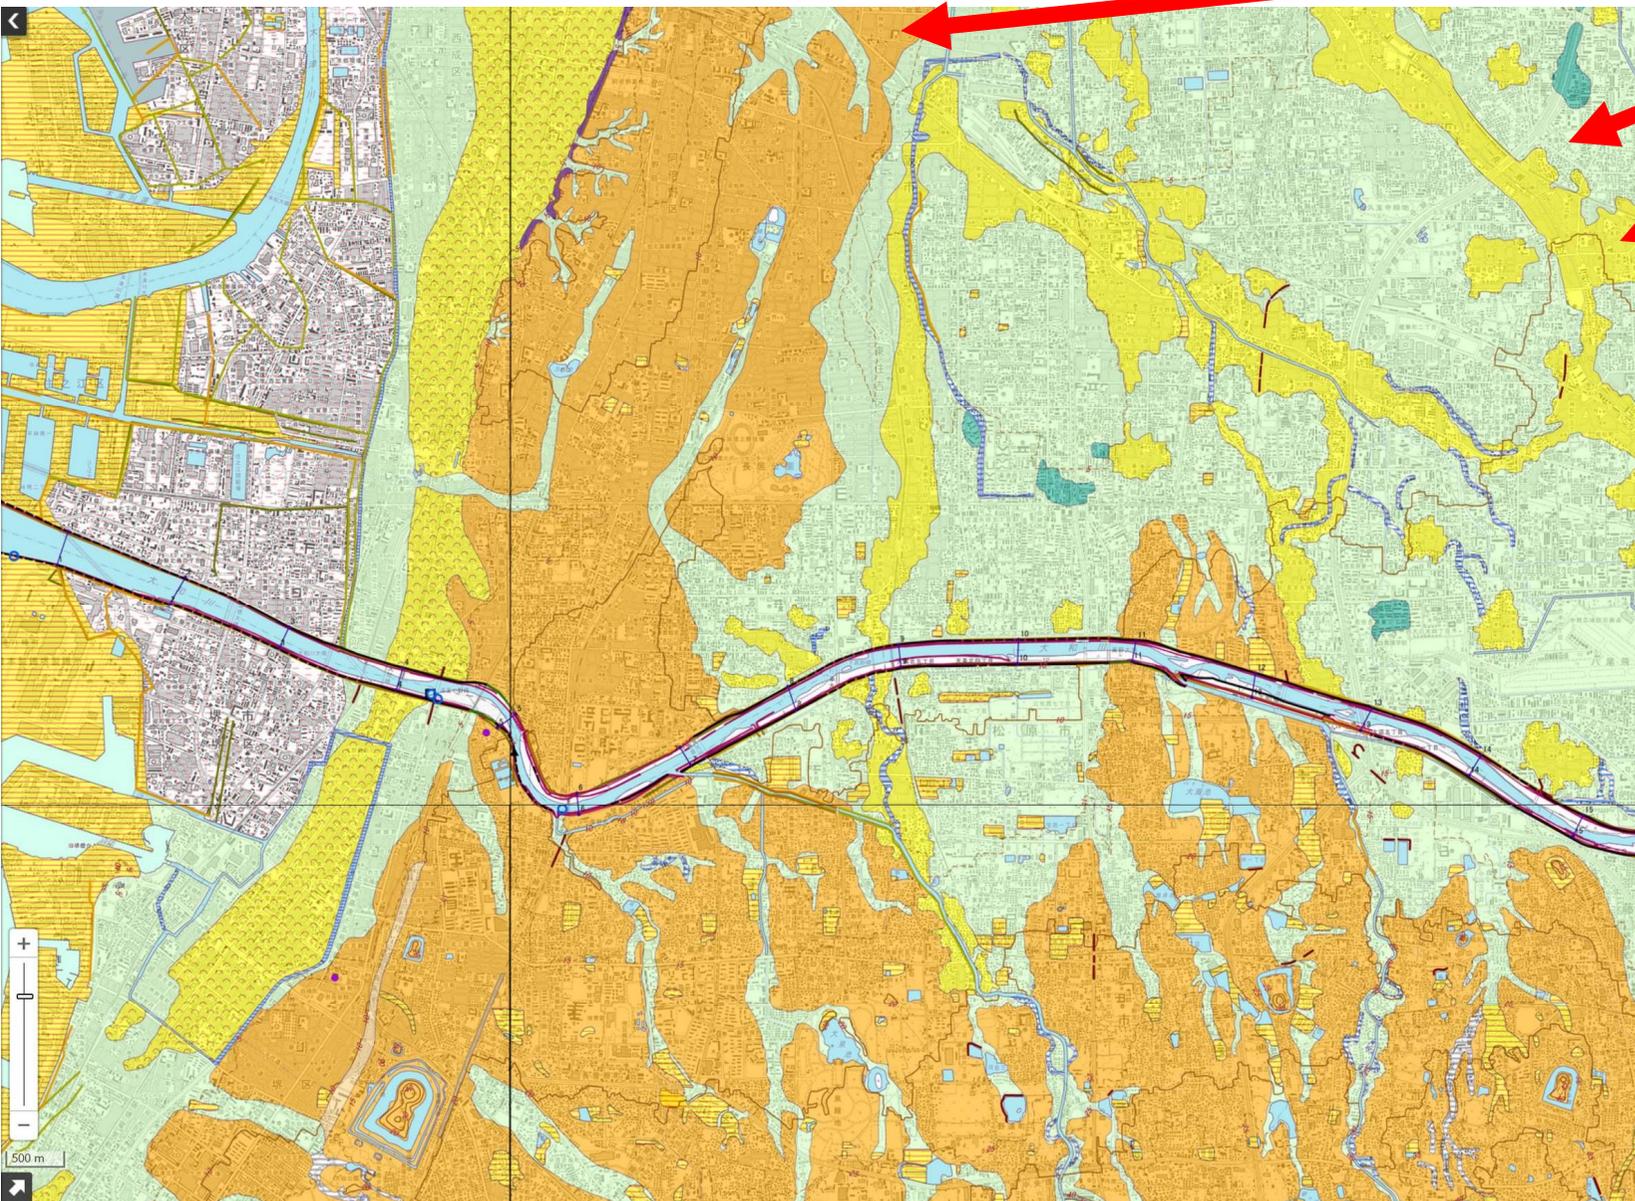
- 土地の成り立ちが反映されている
- 被害の全体像の予測や分析等に有効な情報
