国土地理院が災害時に提供する 地理空間情報について

国土地理院近畿地方測量部

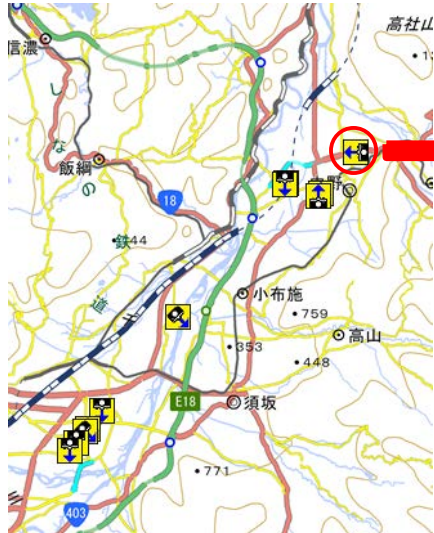
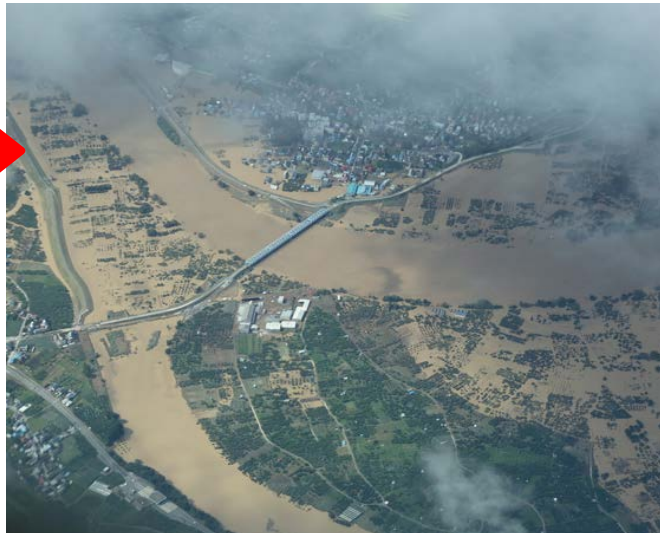
令和元年10月13日撮影 長野地区（長野県中野市大字上今井付近）

測量用航空機「くにかぜⅢ」の搭乗者が一般のデジタル一眼レフカメラで窓越しに地表を撮影した写真です。斜め写真には位置情報が記録されているため、**撮影位置を地図上に表示**することができます。斜め写真は**現地の状況を俯瞰的に把握できる**ので、**迅速な状況把握に役立ち**、人命救助や道路啓開等の初動活動に利用できます。

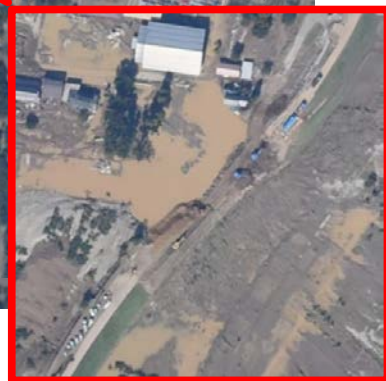
令和元年10月16日撮影
長野県長野市穂保付近

堤防決壊付近を拡大

垂直写真による正射画像（簡易オルソ）は、垂直写真を基に地図と重ねるように歪みを補正した画像です。地図と重ね合わせることができるので、崩壊や浸水などによって被災した箇所も的確に確認することができます。また、住所などの文字情報や記号を重ね合わせて表示することで、被災状況を容易に把握することができます、現地での復旧、復興支援等、様々な利用が可能です。迅速な提供のため、正射画像（速報）の提供も行っています。

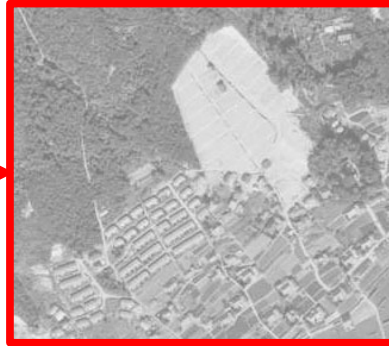
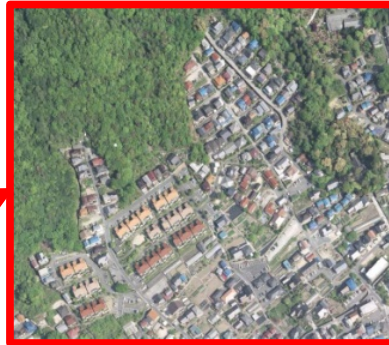
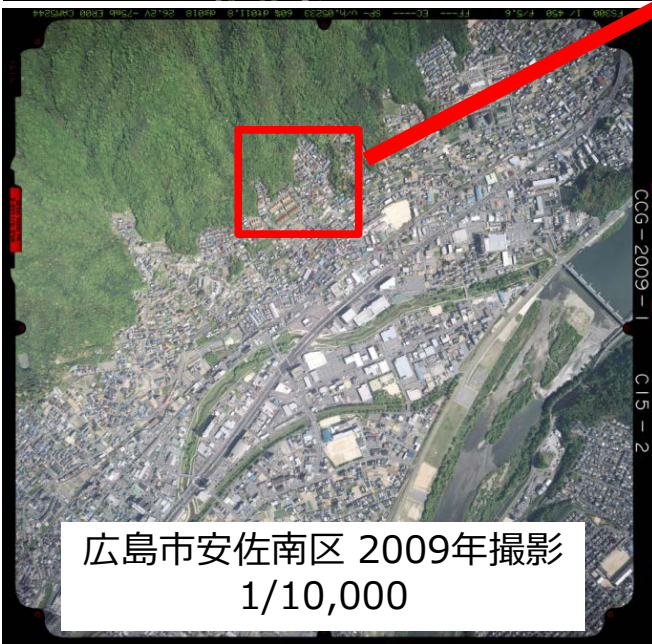
航空機に搭載した航空カメラを使って撮影した垂直写真です。撮影地域や撮影時期によってモノクロ（白黒）・カラー、撮影範囲、撮影縮尺が異なります。

過去に撮影した空中写真（垂直写真）を使えば、**時系列比較による土地の変化の把握**が容易となります。
