由良川水系河川整備計画での由良地区について

平成30年11月26日

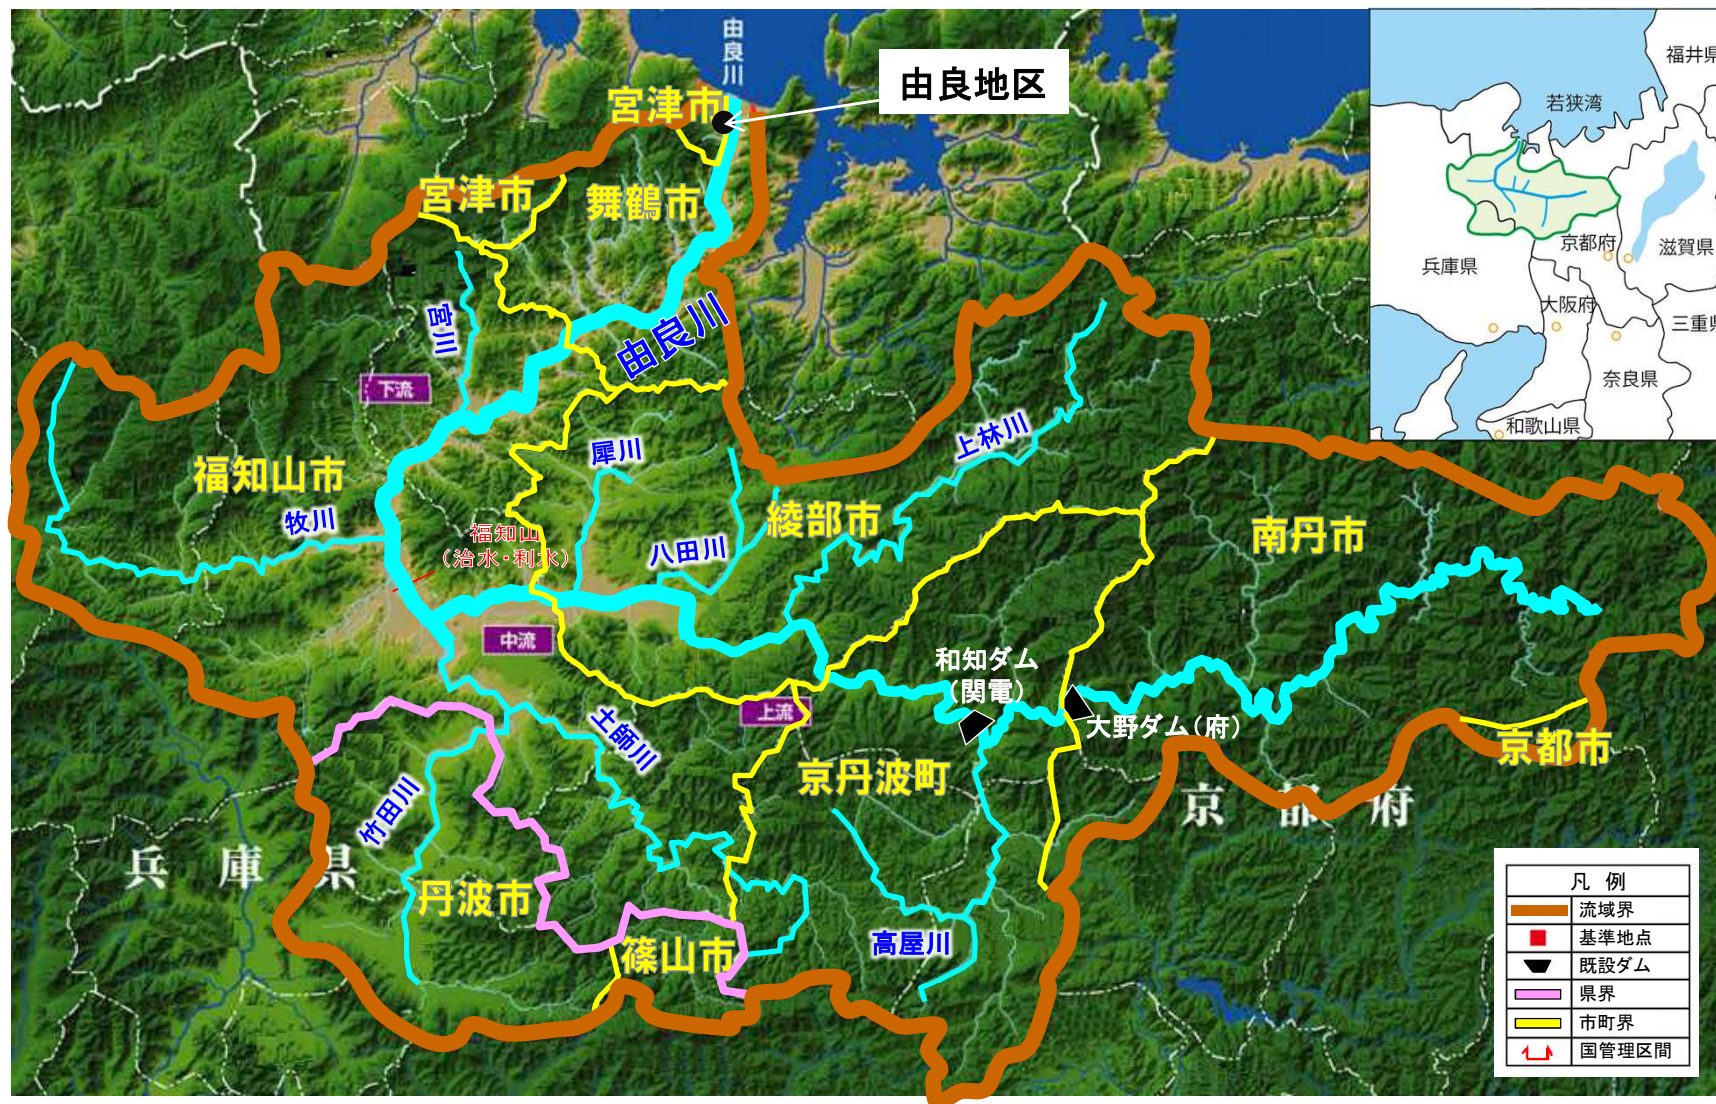
○由良川は、その源を三国岳（標高959m）に発し、途中、土師川を合流し日本海に注ぐ、流域面積1,880km²、幹川流路延長146km、流域関係市町人口約32万人の一級河川である。

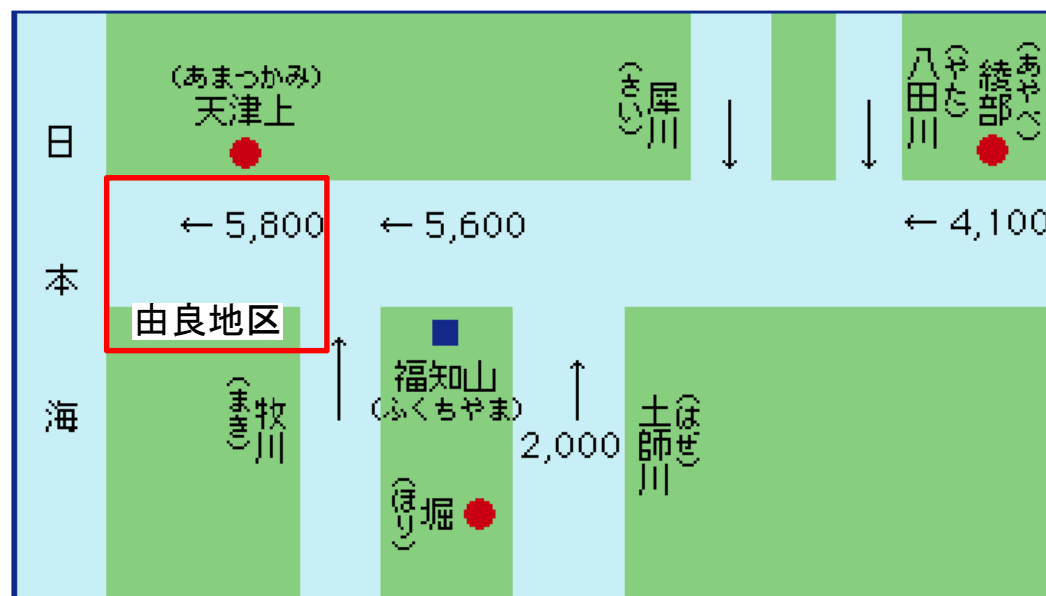
図 由良川計画高水流量図

水系に関する総合的な保全と利用に関する事項を定め、河川整備を計画的に実施する基本となるもの（100年に1度の規模の降雨により発生のある洪水）。

由良川における河川整備基本方針は、平成11年12月に策定。

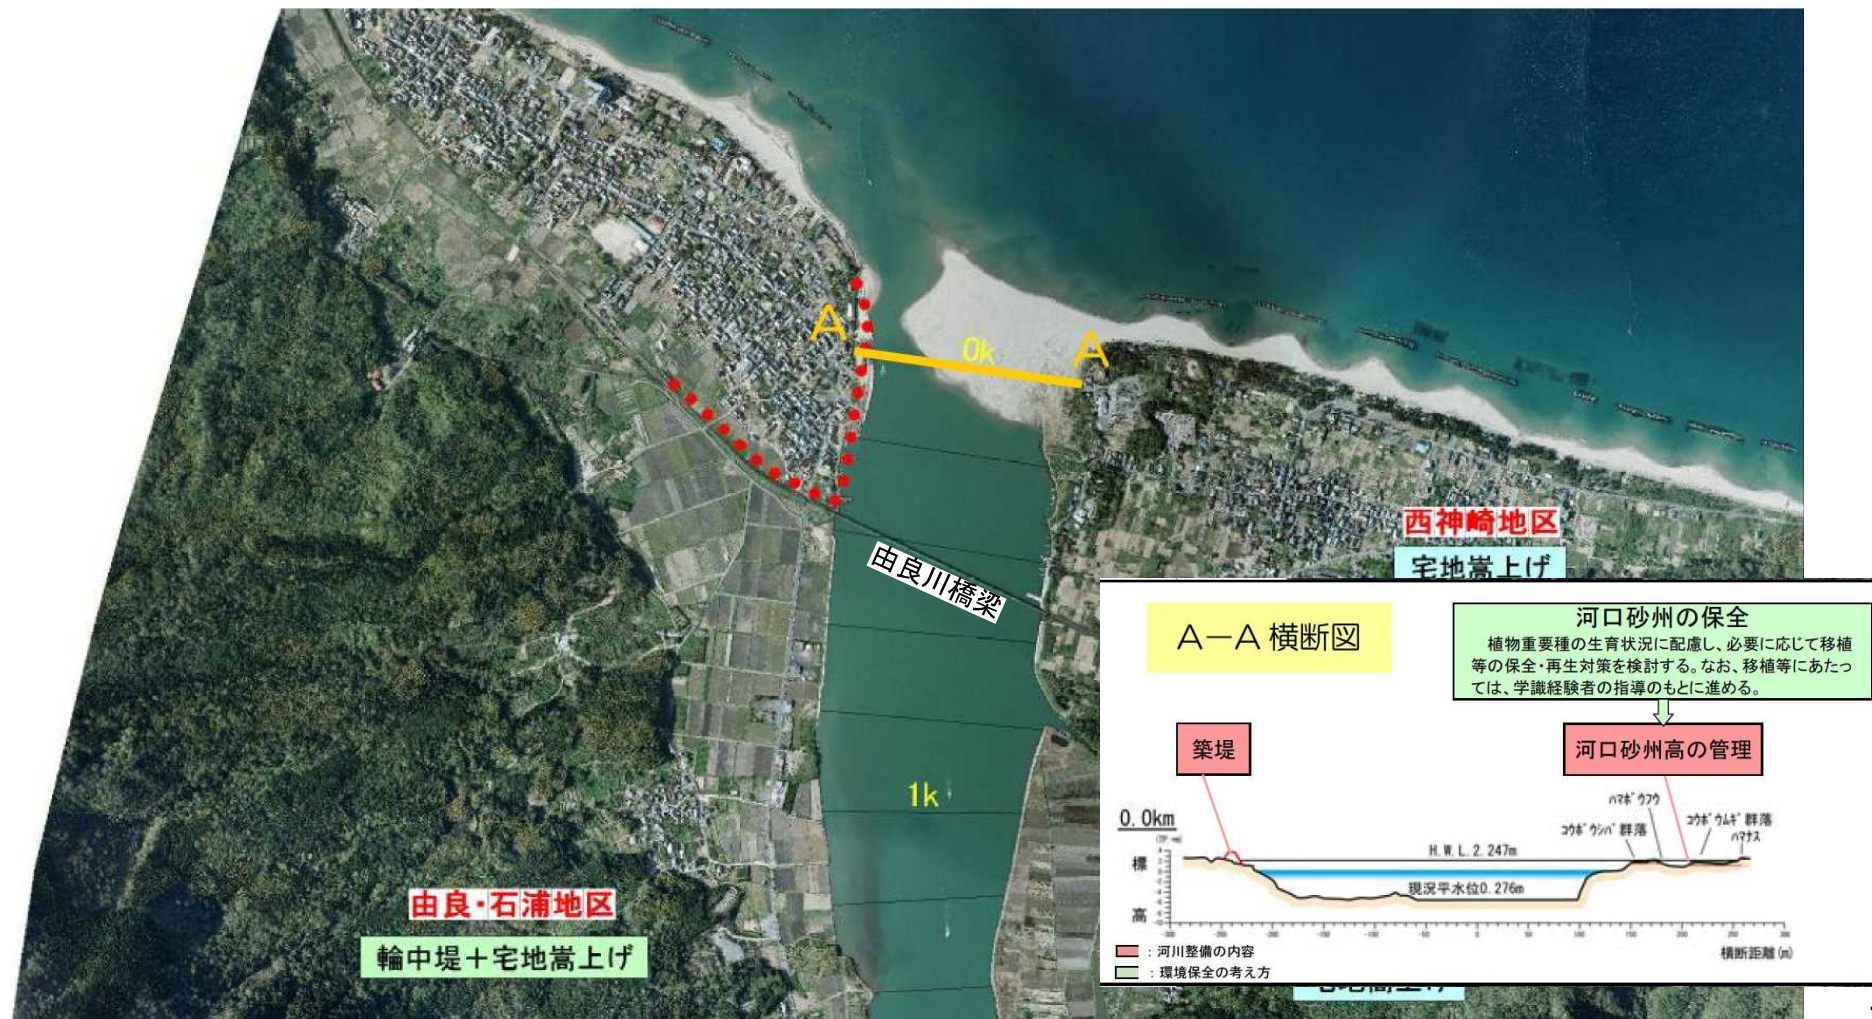
図 由良川水系河川整備計画における由良地区の整備概要

○河川整備計画における由良地区の整備内容は、現況で流下能力が不足しているため、輪中堤整備を予定である。
