# 第6回由良川流域懇談会

平成20年12月19日

# 3.由良川水系河川整備計画の概要

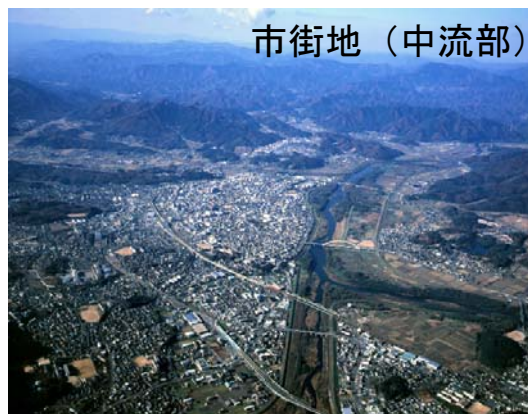
## 1-④ 由良川の河床勾配

由良川の上流部は、急勾配となっていますが、福知山付近から急激に勾配が緩くなり、下流では1/8,000程度となっています。

中流部は福知山・綾部市の市街地を流れ、川幅も広がっていますが、下流部は幅の狭い谷底平野を流れています。

流下してきた洪水が中流部で溜まりやすい地形であり、無堤区間が長く存在するため、中小洪水でも氾濫を生じ、浸水被害が頻発しています。

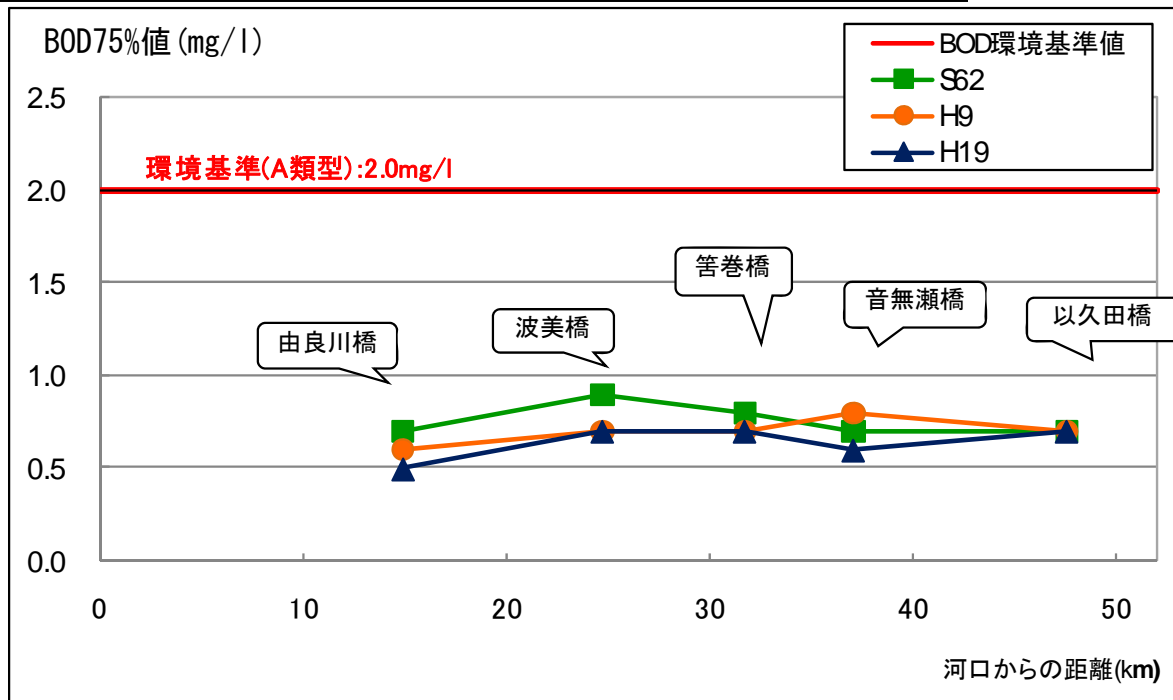
BOD75%値の経年変化

環境基準の類型指定は、大野ダムから上流がAA類型、下流がA類型に指定されています。  
 BOD75%値は、0.7mg/l程度と環境基準(2mg/l)を達成しています。

H19年 BOD年平均値 0.7mg/l  
**由良川 近畿2位 全国20位**  
 ※近畿は17河川中、全国は166河川中

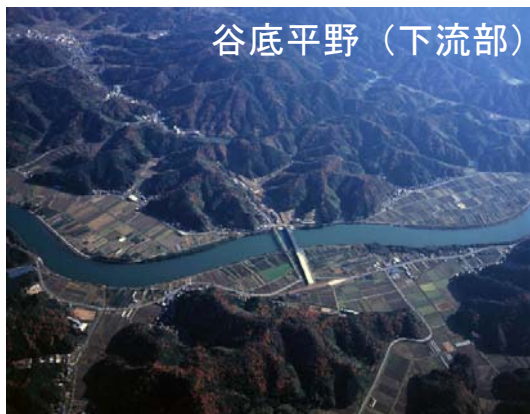
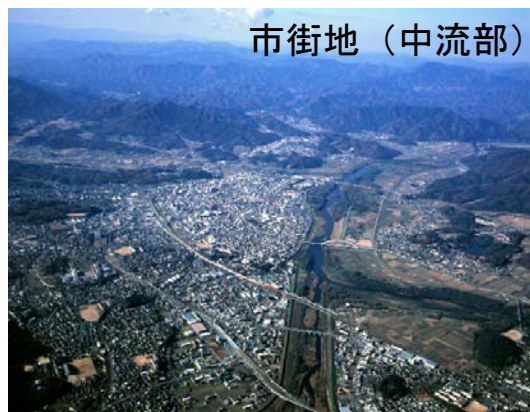
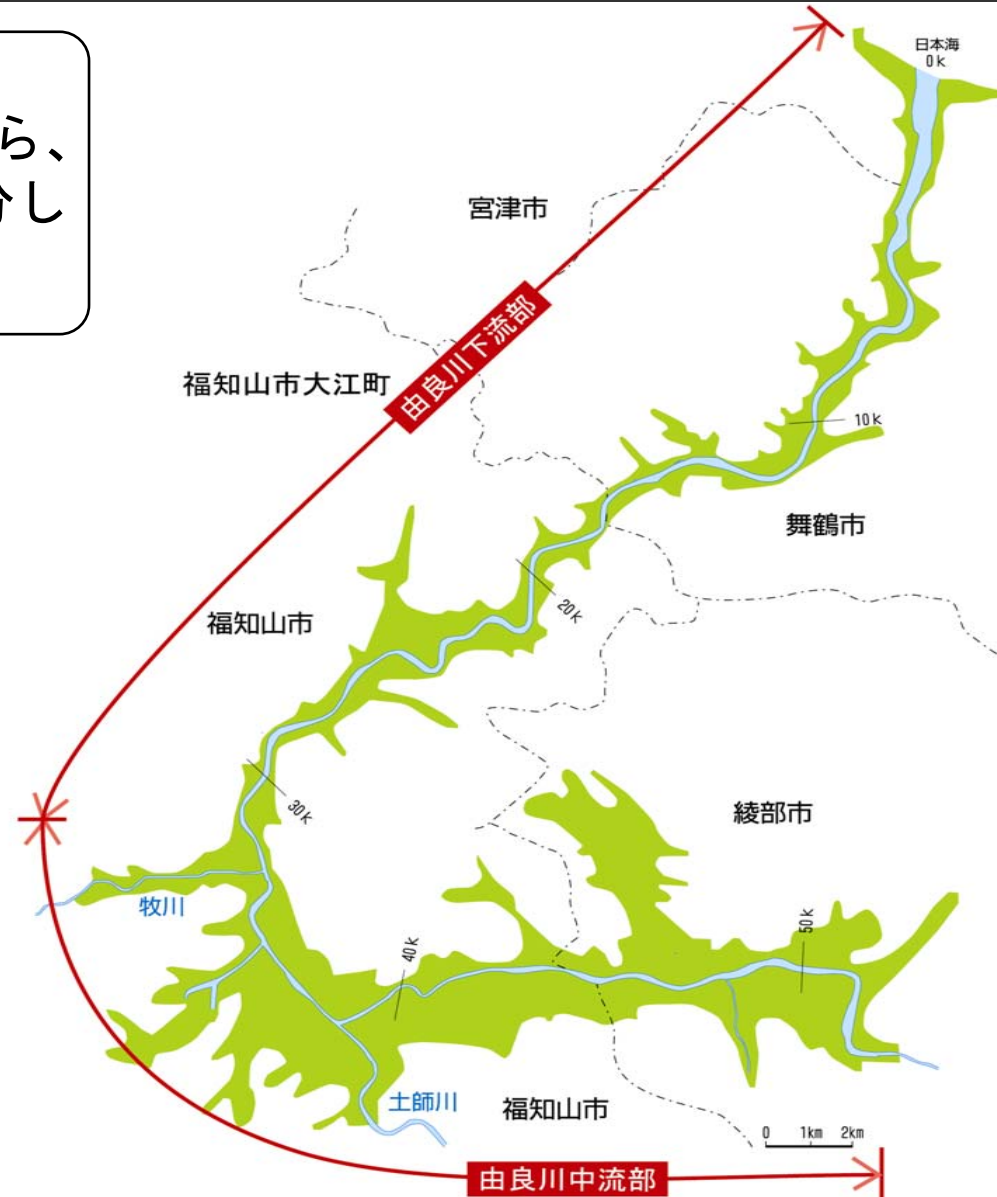
## 3-③-1 河川整備計画に定められた事業内容

由良川沿いの地形の特徴から、  
中流部と下流部で事業を区分し  
ています。

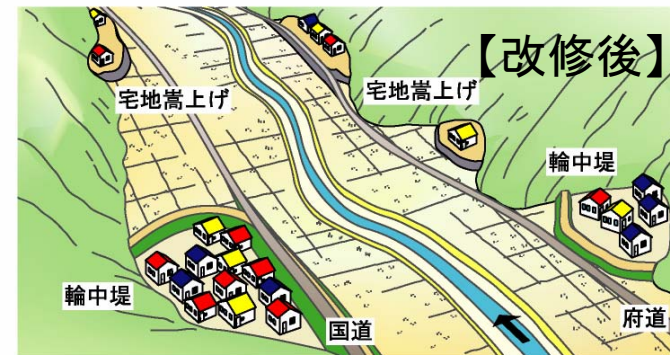
### ●由良川下流部 : 土地利用一体型水防災対策

- ・下流部は、狭隘な地形で平地が狭く連続堤防を築くと沿川の土地利用に大きな影響を与えると同時に、築堤延長も長く効果発現までに長年の歳月と多大な費用が必要となります。
- ・そのため下流部では、輪中堤の築造、宅地嵩上げ等の水防災対策を実施しています。
- ・新たに浸水の恐れがある住家が建築されないよう土地利用規制、土地利用誘導方を自治体と連携して実施しています。

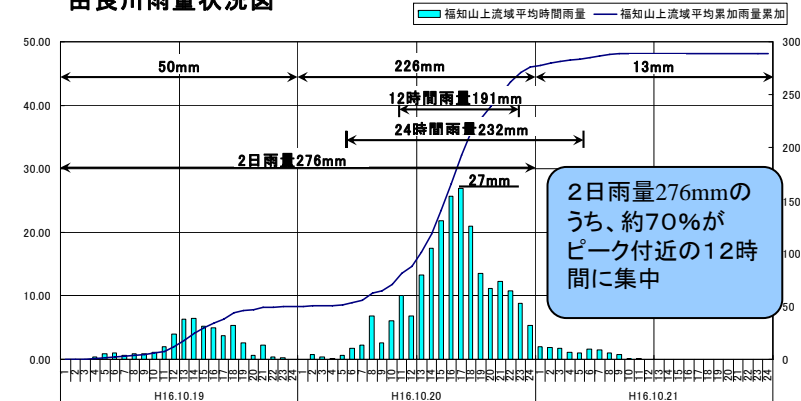
### ■ 流域平均雨量(福知山上流域)

- 平成16年10月20日に上陸した台風23号は、福知山上流域で流域平均2日雨量276mmの降雨をもたらし、福知山水位観測所では、昭和28年台風13号に次ぐ水位を記録した。
- この豪雨により、由良川直轄区間沿川の4市1町（綾部市、福知山市、舞鶴市、宮津市、大江町）では死者5名、浸水面積約2,606ha、浸水家屋約1,700戸に達する甚大な被害が発生した。特に下流域で被害が大きく、死者5名、浸水面積約1,377ha、浸水家屋約1,300戸に達した。

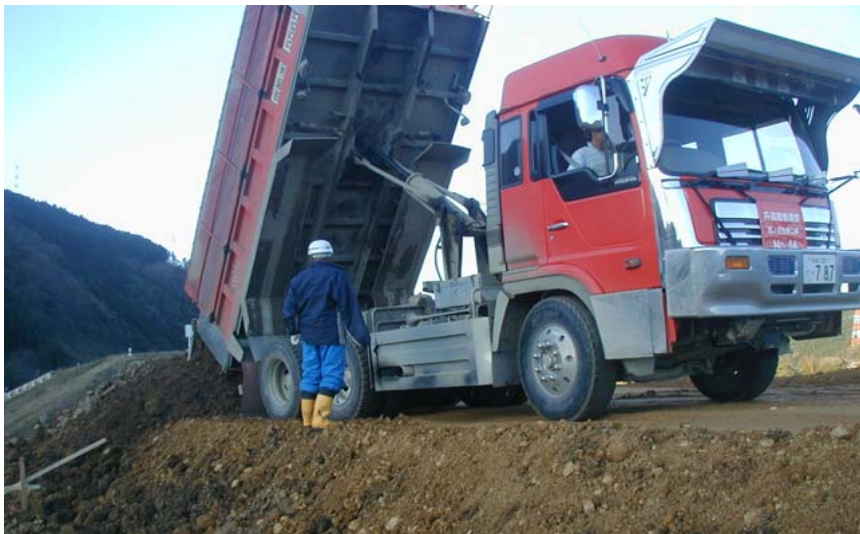
#### 建設発生土の有効利用

概要：他工事から発生する建設発生土を、由良川改修事業の築堤材料として利用することにより、工事コストを大幅に縮減しています。

- ①購入土による築堤施工に比べ盛土材材料費が不要。
- ②全体工事費を、**148.6百万円** から **117.2百万円** に縮減。  
(縮減額**31.4百万円**、縮減率約**21.1%**)

盛土材 = 33,300m<sup>3</sup>のうち

発生土 = 13,900m<sup>3</sup>を利用
