# 由良川水系河川整備計画進捗状況（R5年度）

## 治水

## 事業の実施箇所

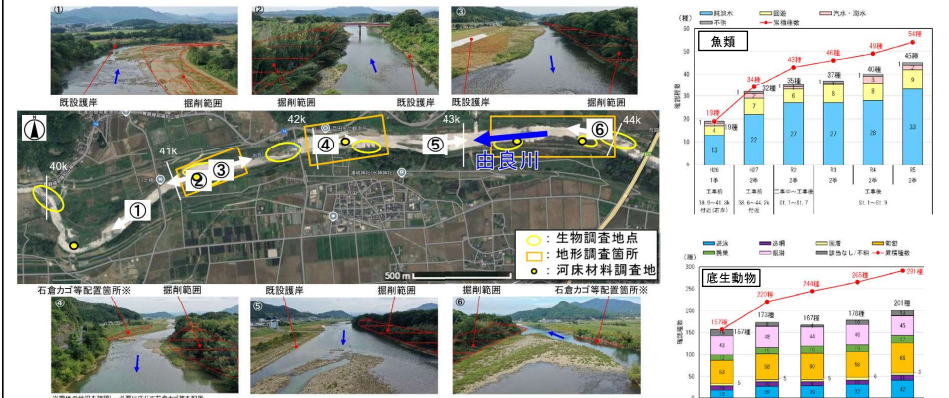
環境に配慮して河道掘削・樹木伐採を実施した40.2k～44.0k間のモニタリング状況

全体の確認種数の経年変化

- ・環境に配慮して河道掘削等を実施した区間のモニタリングでは、施工後の全体確認種数は増加傾向にあり、由良川の良好な自然環境が保たれている。
- ・継続的に水質調査を実施し、概ね生活環境の保全に関する環境基準値以下であり、良好な水質を維持できていることを確認した。
- ・由良川水質汚濁防止連絡協議会の取組として、水質事故対応講習を開催し水質事故発生時の迅速な対応のためのオイルフェンス設置訓練等、沿川自治体と連携を強化した。

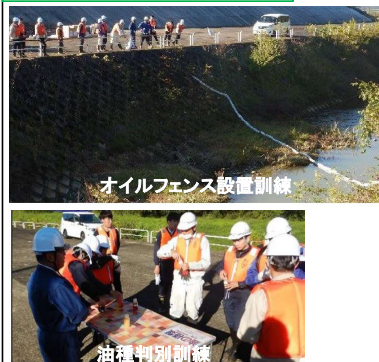
由良川の水質状況(以田橋、土師橋のBOD)

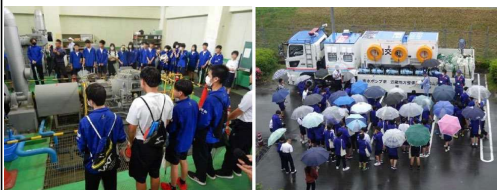
### 法川排水機場の見学会開催による防災意識の啓発

ポンプ作動の瞬間を見学

排水ポンプ車について説明

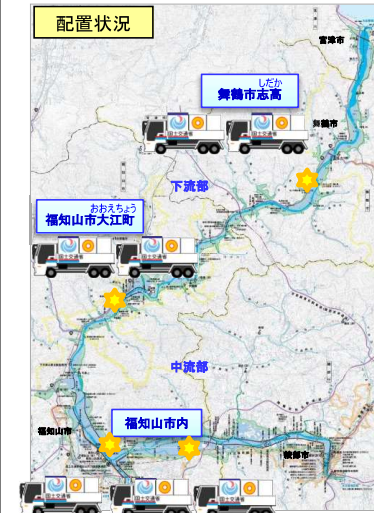
#### 配置状況

| 配置場所 | 台数・排水能力 |
| 通常時<br>(非出水期:<br>11月～5月) | 福知山市内<br>(福知山河川国道事務所) 7台(240m <sup>3</sup> /分) |
| R5年度の<br>出水期:<br>(6月～10月) | 舞鶴市志高 2台(60m <sup>3</sup> /分)<br>福知山市大江町 2台(60m <sup>3</sup> /分)<br>福知山市内 3台(120m <sup>3</sup> /分)<br>(福知山河川国道事務所) |

- ・定期的に河川巡視を実施したことで、河川管理施設等の変状や不法行為（堤外の法面洗掘、ゴミの投棄、違法駐車等）等を発見し、必要に応じて対策を実施した。
- ・樋門、排水機場等の変状を把握、評価し、機動的かつ効率的に補修が必要な箇所について土砂撤去等の対応を行った。
- ・令和5年8月（台風7号）の大雨等において、操作規則に基づき排水機場や樋門等を適切に操作できた。
- ・地域の方々の避難行動、防災に対する意識の向上を目的に、ワークショップや見学会等を開催し、防災意識の啓発を図った。
- ・出水時の道路冠水等を考慮して、舞鶴市域及び福知山市大江町域に排水ポンプ車4台を事前配置した。
