平成24年7月 越前市東部集中豪雨での 福井河川国道事務所の対応

近畿地方整備局 福井河川国道事務所

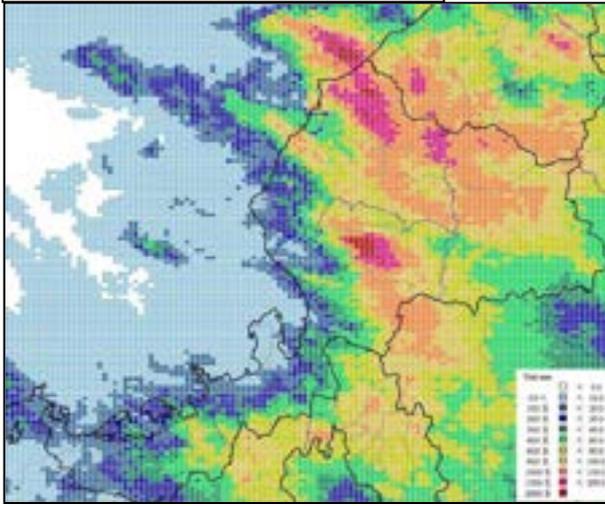
24時間降水量分布

平成24年7月20日13時から21日13時までの24時間積算降水量。越前市の東部では200ミリを超えている。越前市余川では96mm/hの猛烈な雨を観測。(福井地方气象台提供)

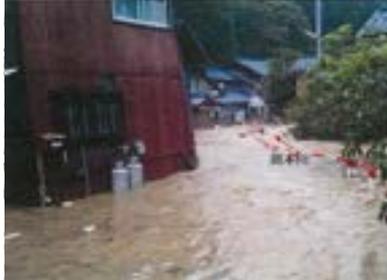
岡本川の氾濫状況

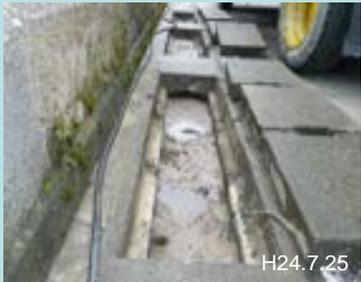
作業前

側溝清掃車による作業(粟田部町) 7月23～25日

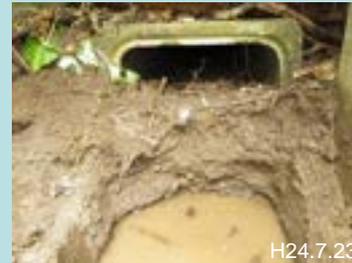
作業前

側溝清掃車による作業(余川町)7月23日、7月26日
