令和5年度 第2回 福井県渋滞対策協議会

～主要渋滞箇所の特定期間解除検討及び今後の対応方針～

令和6年3月

1.2 主要渋滞箇所の特定解除検討（西鯖江交差点）

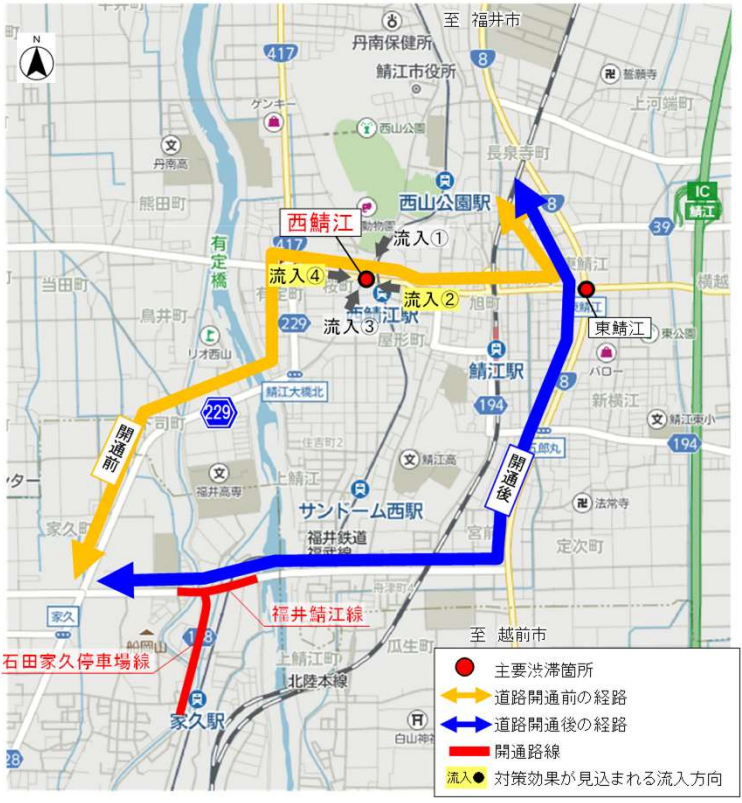
■福井鯖江線・石田家久停車場線の対策概要

- ・H29年11月に福井鯖江線・石田家久停車場線が整備されたことで交通転換が図られ、東鯖江交差点や西鯖江交差点での速度向上が期待された。
- ・西鯖江交差点においては、対策効果が見込まれる流入②、④について、対策後も依然として速度が20km/h以下となっている。
- ・また、従道路側の流入①、③についても速度が20km/h以下の時間帯が多い。

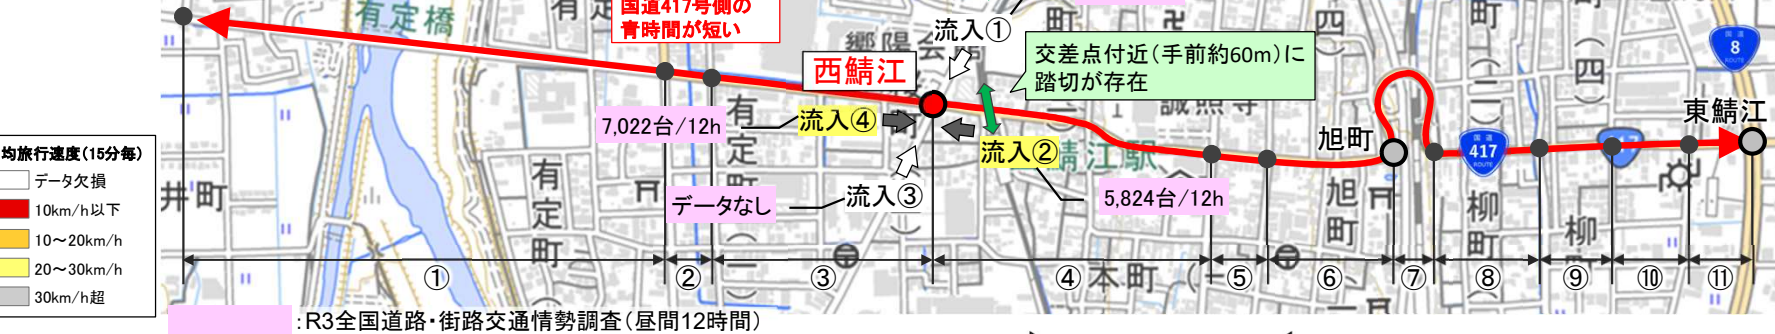
■西鯖江交差点の主道路(国道417号)のモザイク図

- 西鯖江交差点の流入②(西行き)では、交差点付近に福井鉄道の踏切が存在する。1時間あたり5~6回程度踏切が遮断するため、踏切の影響で速度が低下している可能性がある。流入④(東行き)についても、踏切による先詰まりで、速度が低下している可能性がある。
- また、国道417号(東西方向)の信号青時間が比較的短いことも速度低下の要因として考えられる。

信号現示	1φ	55秒	2φ	8秒	3φ	2秒	4φ	25秒	5φ	8秒	6φ	2秒
サイクル長 100秒	[Diagram showing signal phases]											
計測日 R5.11.6(月)	[Diagram showing signal phases]											
計測時刻 10:00	[Diagram showing signal phases]

リンクNo.	東行き										
	①	②	③	④	⑤	⑥	⑦	⑧	⑨	⑩	⑪
延長(m)	723	70	341	428	86	190	301	153	111	116	88
交差点			西鯖江	踏切		旭町					東鯖江
7時台											
8時台											
9時台											
10時台											
11時台											
12時台											
13時台											
14時台											
15時台											
16時台											
17時台											
18時台

リンクNo.	西行き										
	①	②	③	④	⑤	⑥	⑦	⑧	⑨	⑩	⑪
延長(m)	723	70	341	428	86	190	301	153	111	116	88
交差点				西鯖江	踏切		旭町				
7時台											
8時台											
9時台											
10時台											
11時台											
12時台											
13時台											
14時台											
15時台											
16時台											
17時台											
18時台

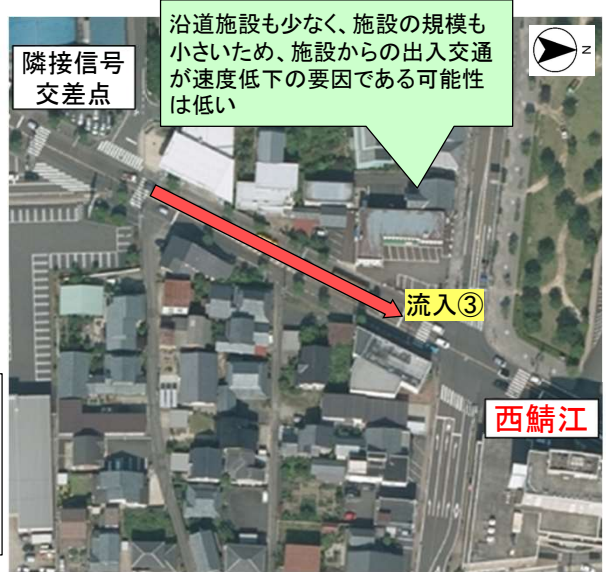
■西鯖江交差点の従道路（鯖江市道）のモザイク図

- 西鯖江交差点の流入①（南行き）では、朝タピークで速度が20km/h以下となっている。
- 流入③（北行き）では慢性的に速度が20km/h以下となっているが、速度低下の要因として、信号交差点間隔が狭いことが考えられる。
- なお、流入③（北行き）は、沿道施設も少なく、施設の規模も小さいため、施設からの出入交通が速度低下の要因である可能性は低い。

北行き				
リンクNo.		①	②	③	④	⑤
延長(m)		175	115	125	150	259
交差点				西鯖江		西山公園前
7時台						
8時台				慢性的に 速度低下		
9時台						
10時台						
11時台						
12時台						
13時台						
14時台						
15時台						
16時台						
17時台						
18時台

南行き				
リンクNo.		①	②	③	④	⑤
延長(m)		175	115	125	150	259
交差点	南公園				西鯖江	
7時台						
8時台						
9時台						
10時台						
11時台						
12時台						
13時台						
14時台						
15時台						
16時台						
17時台						
18時台

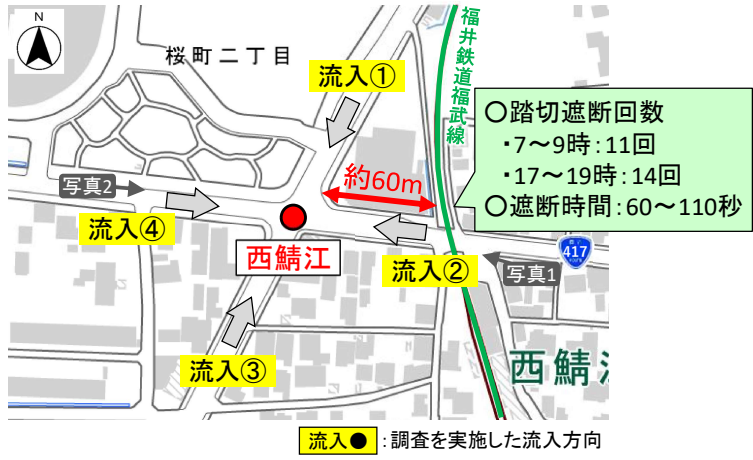
《方向図》

- 全流入部を対象に、令和5年10月31日(火)に道路管理者(福井県・鯖江市)による渋滞長調査を実施した。
- 流入②(主道路:国道417号)について、朝夕で渋滞が確認されたが、いずれの渋滞も信号待ち回数が1回以下であった。主な渋滞要因としては、踏切による一時停止や信号青時間不足であると想定される。
- 流入④(主道路:国道417号)については、7時50分頃に渋滞長50m程度の踏切(遮断中)による先詰まり渋滞が発生しているが、信号待ち回数も1回以下であり、10分以内に渋滞が解消されている。

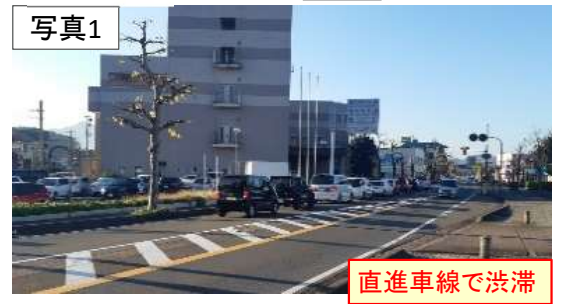
○流入①(鯖江市道)

- 流入①(従道路:鯖江市道)については、朝夕で渋滞が確認されたが、いずれも信号待ち回数が1回以下であり、渋滞長が30m以下で10分以内に解消するような渋滞であった。
- 流入③(従道路:鯖江市道)についても、8時頃に渋滞が確認されたが、渋滞長は5mであり、信号待ち回数は1回以下であった。
- 道路管理者(福井県・鯖江市)による渋滞長調査でも、各流入部において目立った渋滞がみられず、解除条件※1を満たしているため、西鯖江交差点の**特定解除**を提案する。

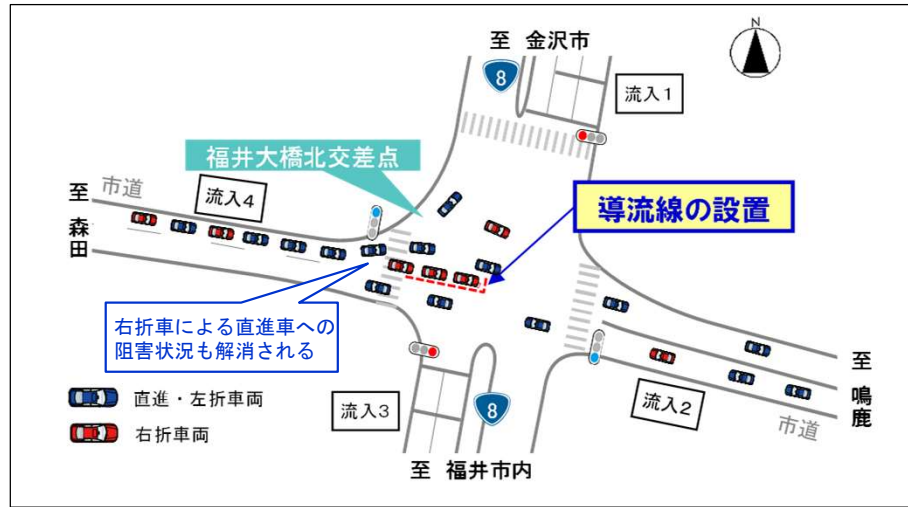
ピンポイント対策(福井大橋北交差点)

- 福井大橋北交差点は、R3年11月に、右折導流線の設置が実施された。R4年10月に並行する福井森田丸岡線(新九頭竜橋)が開通した。
- 対策後、流入①③は朝夕ピークで大幅な速度向上がみられた。
- 流入④の速度は若干向上したが、慢性的に速度低下している。次年度は現地調査を行い渋滞の有無を確認し、特定解除に向けた検討を実施する予定。
