第6回 中部縦貫自動車道事業費等監理会議 次 第

中部縦貫自動車道事業費等監理会議資料

令和5年6月14日

福井河川国道事務所

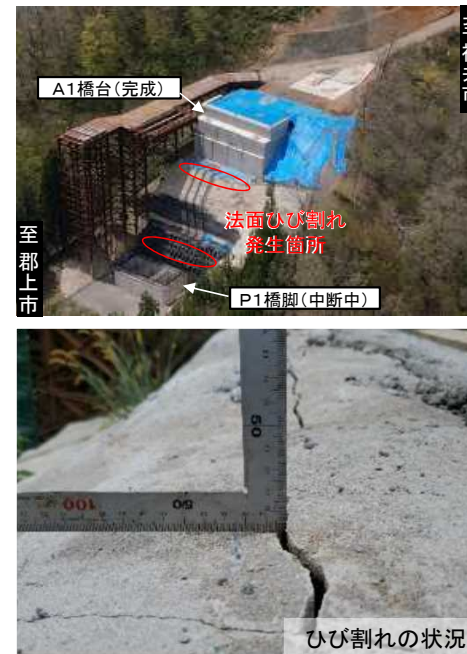
■R4. 8の豪雨災害により発生したひび割れ

- 新子馬巢谷橋P1橋脚の施工中、令和4年8月の豪雨災害により、A1橋台の基礎を支える法面にひび割れが発生。
- 更なる土塊のすべりが懸念されたため直下のP1橋脚の施工を中断し、学識経験者による現地診断を行ったうえで、追加法面对策（グラウンドアンカー）工の実施を決定。今後、グラウンドアンカー工を施工次第、P1橋脚施工を再開予定。
- 引き続き、自然災害等のリスクに留意しつつ、工事を推進。

■学識経験者の見解

- 法面の変状はとりあえず収まっているが、降雨後の状況を注視する必要がある
- 対策工法は、グラウンドアンカー工が基本となる

令和4年8月の大雨の影響により、法面にひび割れ等が確認されたため、学識経験者による現地診断を行い、必要な対策等を検討。令和5年6月から対策工事を実施。

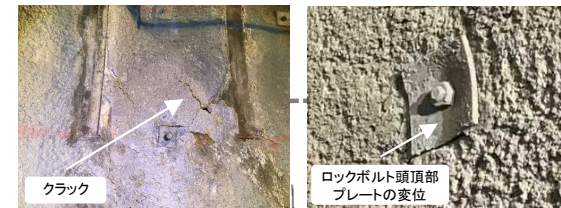
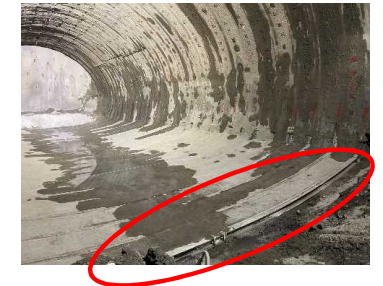
【①トンネル床面覆工用支保工】

早期に変状がおきる場合は、トンネル床面覆工(インバート)用支保工(ストラット)の設置を行い、トンネルの変形や沈下を抑制

- 掘削が完了している箇所、早期にひび割れや部材のゆがみ等の変状が見られた箇所については、追加補助工法(①トンネル床面覆工用支保工(インバートストラット)、②増しロックボルト)を実施。
- さらに長期的に計測管理をしていく中で、変状に加えて大きな変位(トンネル断面縮小)が生じ、設計断面積を確保できない状態になった箇所については、更なる対策として、上記の①、②を撤去し、トンネル内壁面の再掘削(③)を行った。

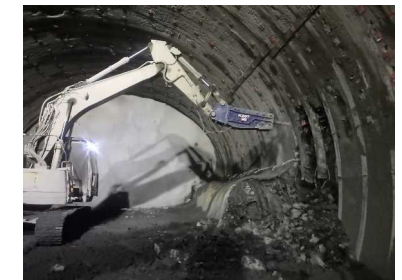
【③再掘削】

トンネル断面が大きく変位(断面縮小)した場合には、壁面を再掘削

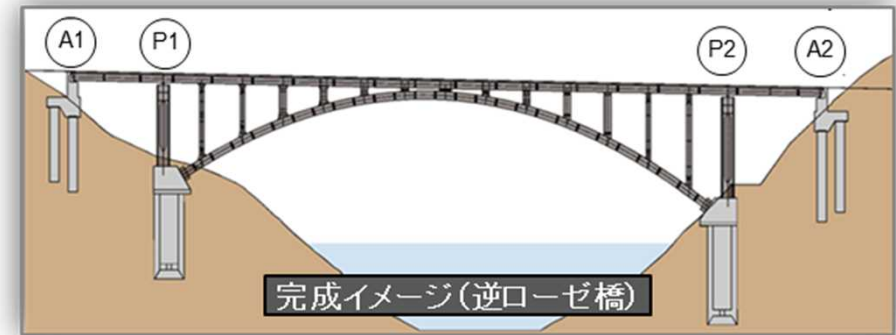
■ 新子馬巣谷橋

■ 当初、橋脚基礎の土質区分は軟岩Ⅰ・Ⅱを想定していたが、実際に掘削を行ったところ、より硬い土質区分(硬岩や中硬岩)が確認され、掘削方法の見直し(機械掘削→発破掘削)が必要となった。

橋梁基礎の掘削を行ったところ硬岩が確認されたため掘削工法を発破掘削に見直した。

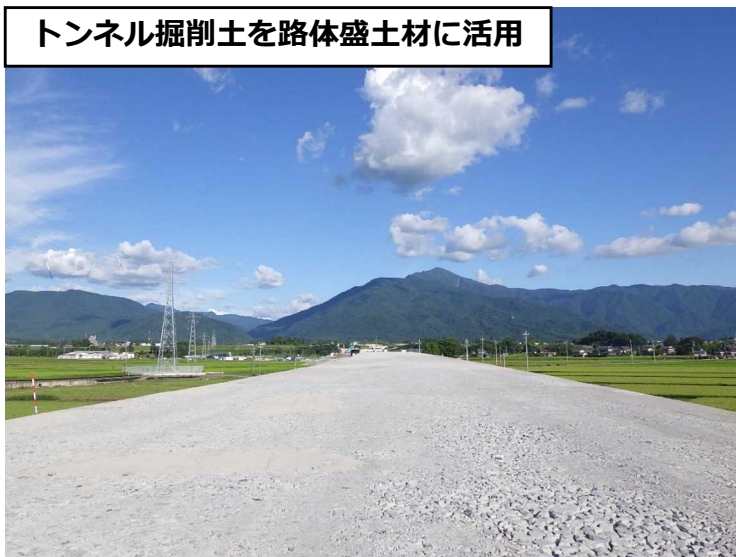
<事例①トンネル掘削土の活用による舗装構成の見直し>

路体盛土材に活用するトンネル掘削土の路床支持力が想定より良好(CBR値>20)のため、舗装厚を49cmから39cmへ縮小

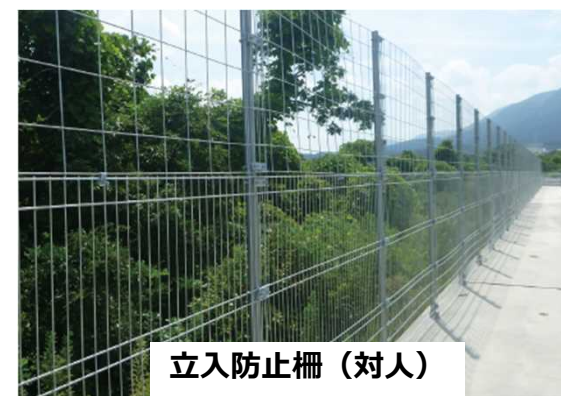
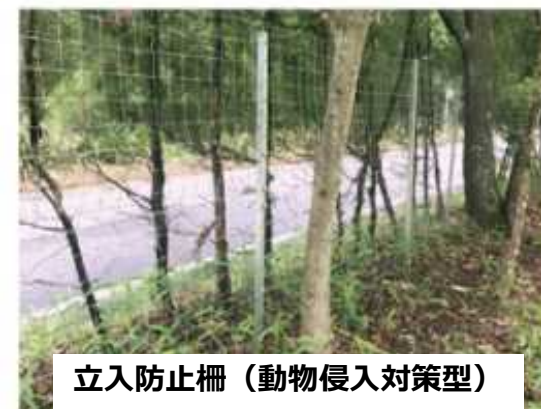
<事例②立入防止柵の仕様変更> (対人→動物侵入対策型)

※¹ 人の出入りが想定されない箇所を動物用の柵に変更
